B-undersøkelse for lokalitet RAMSVIK (11687)

Lokalitetstilstand 2

Rapport ID 20023

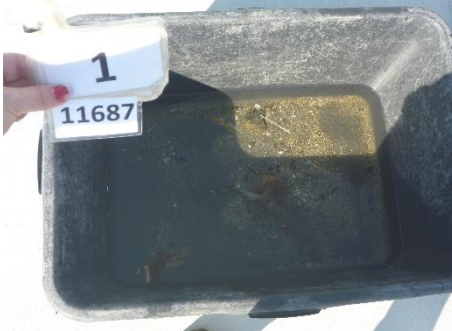
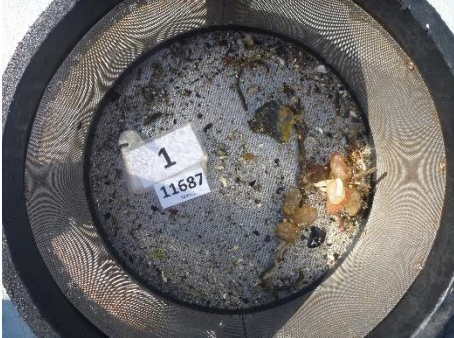
<i>St 1</i>

Prøvepunkt	Kommentar
1	Andre dyr: Sjøpung.
2	Avskrap fjell.
3	
4	Luktet H2S. Vann + litt slam.
5	
6	
7	Sparsomt sediment.
8	
9	Dårlig prøve, ikke silt. Ikke observert dyr.

A hand holds a white label with the number '1' and '11687' over a grey tray containing a dark, muddy sediment sample.

A circular sieve with a label '1' and '11687' is shown, containing the residue from the sediment sample after being passed through a 1mm sieve.
<i>St 2</i>

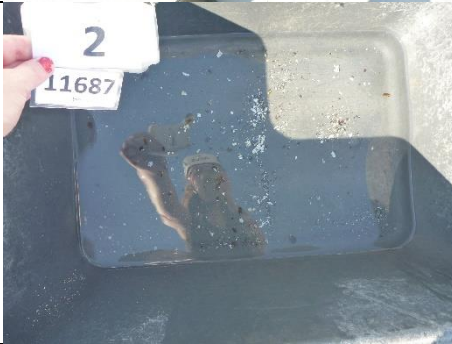
A hand holds a white label with the number '2' and '11687' over a grey tray containing a dark, muddy sediment sample.	Hardbunn, ingen prøve
<i>St 3</i>

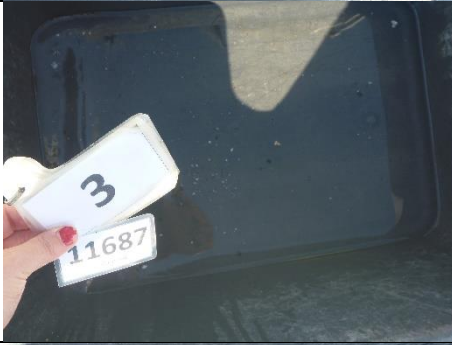
A hand holds a white label with the number '3' and '11687' over a grey tray containing a dark, muddy sediment sample.	Hardbunn, ingen prøve
<i>St 4</i>

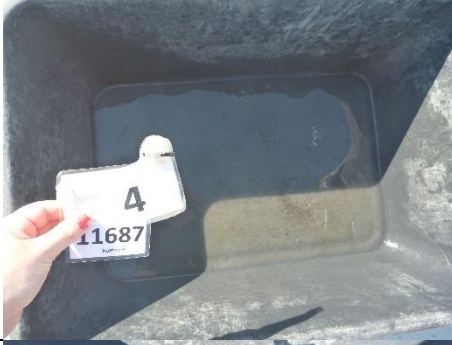
A hand holds a white label with the number '4' and '11687' over a grey tray containing a dark, muddy sediment sample.	Hardbunn, ingen prøve
<i>St 5</i>

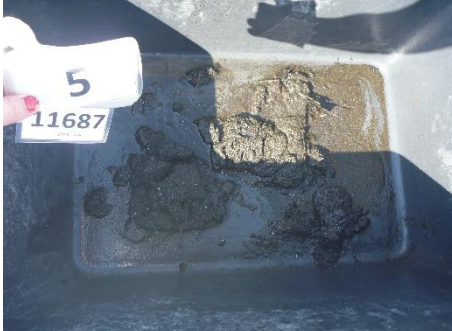
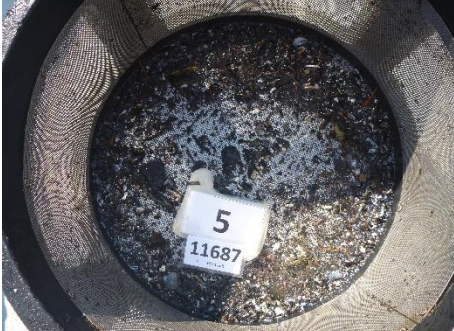
A hand holds a white label with the number '5' and '11687' over a grey tray containing a dark, muddy sediment sample.

A circular sieve with a label '5' and '11687' is shown, containing the residue from the sediment sample after being passed through a 1mm sieve.

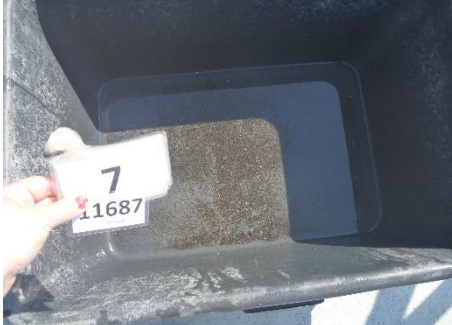
<p>St 7</p>

<p>Hardbunn, ingen prøve</p>
<p>St 8</p>

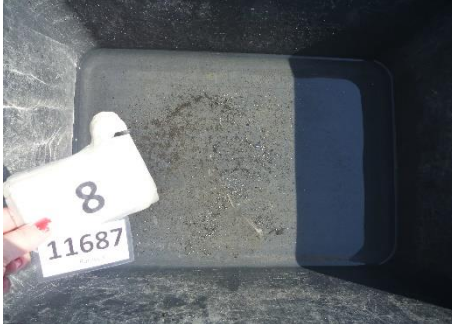
<p>Hardbunn, ingen prøve</p>
<p>St 9</p>

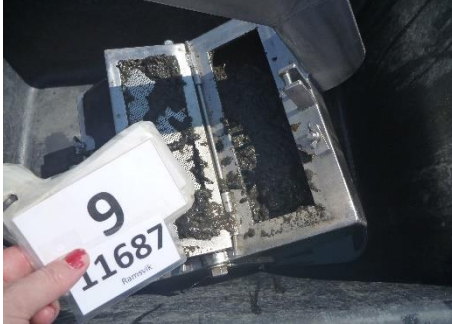
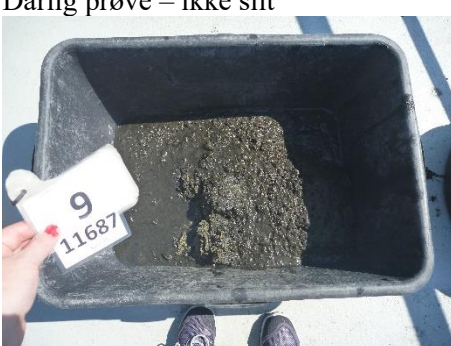
<p>Dårlig prøve – ikke silt</p>

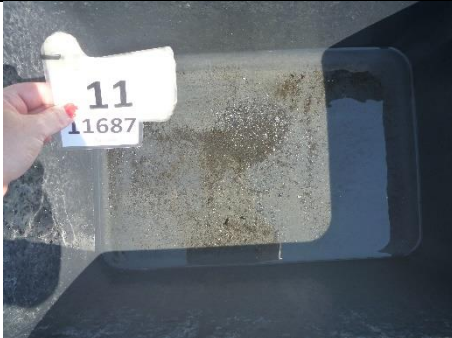
<p><i>St</i> <i>11</i></p>

<p>Hardbunn, ingen prøve</p>
<p><i>St</i> <i>12</i></p>

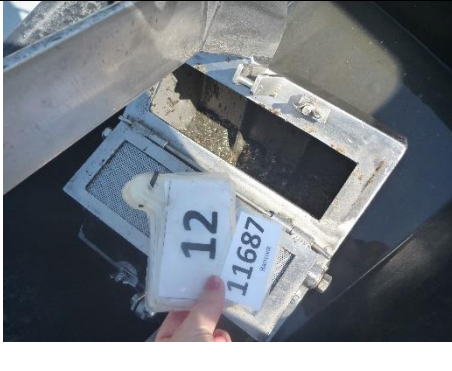
Prøvepunkt	Kommentar
11	
12	Slam.

<p>Dårlig prøve – ikke silt</p>
