# **MOM-B-undersøkelse for lokalitet SKÅTHOLMEN (34117)**

**Lokalitetstilstand 3**

Rapport ID 20026

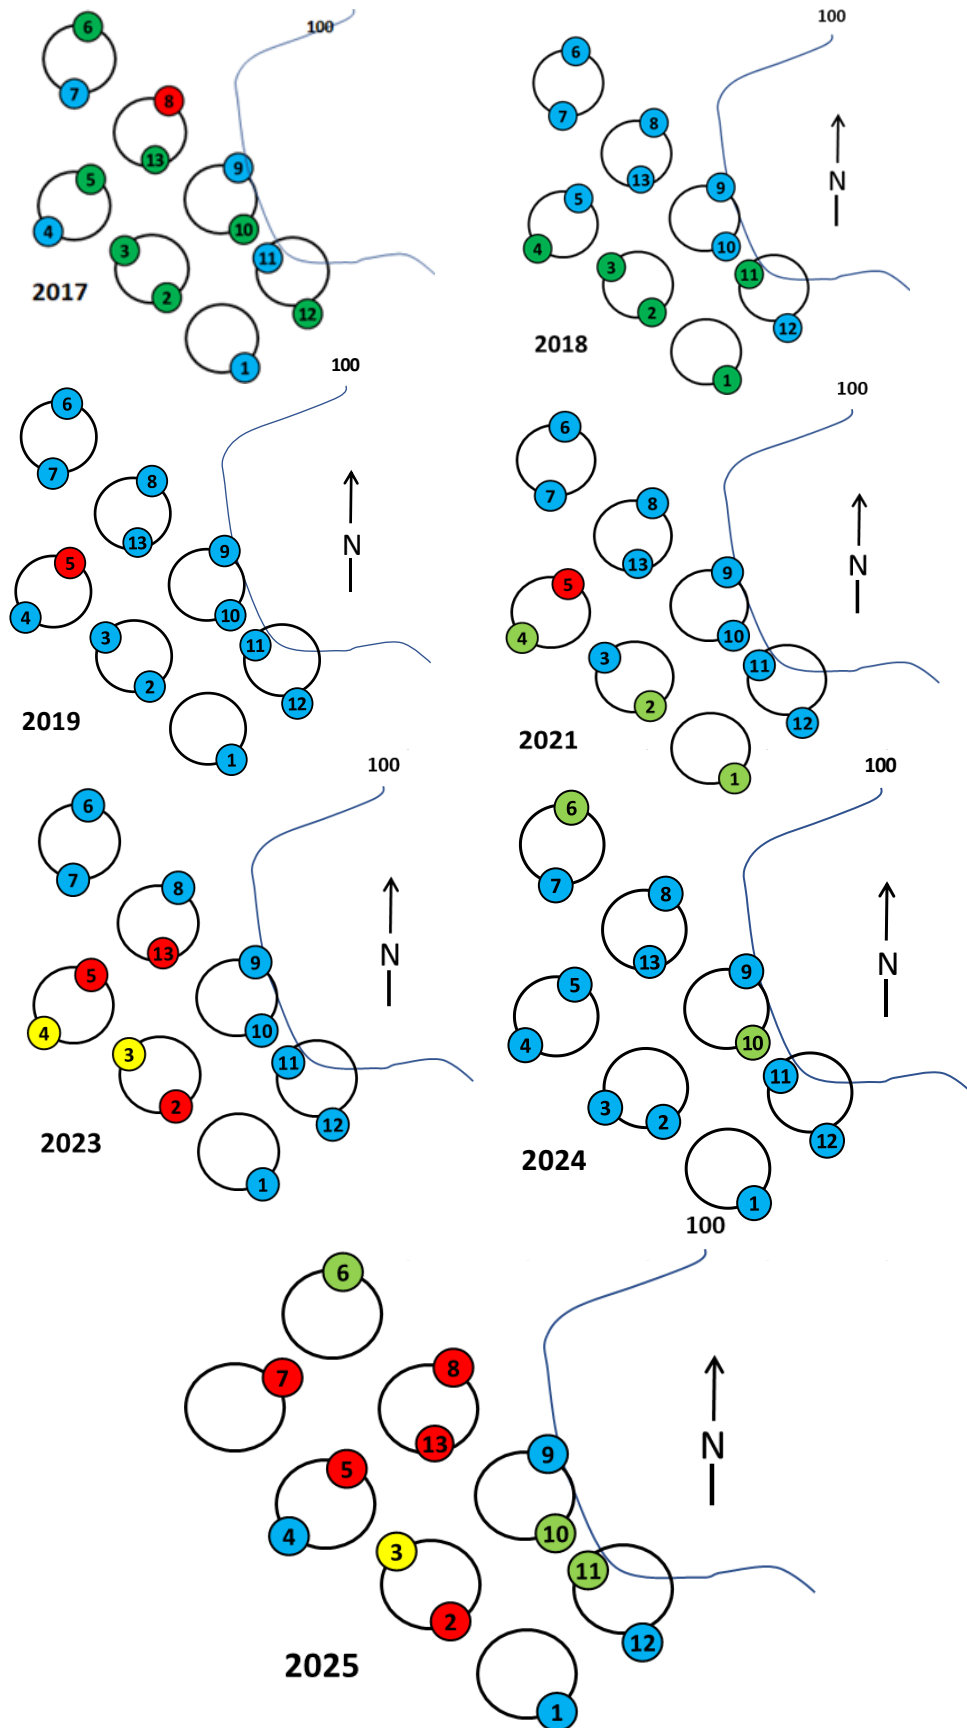
**Figur 5.** Oversikt over tilstand i anleggssona for enkeltstasjoner tekne på lokaliteten ved granskingane 2017-2025 (sjå referanseliste).
