B-undersøkelse for lokalitet FOSSÅ (11893)

Lokalitetstilstand 1

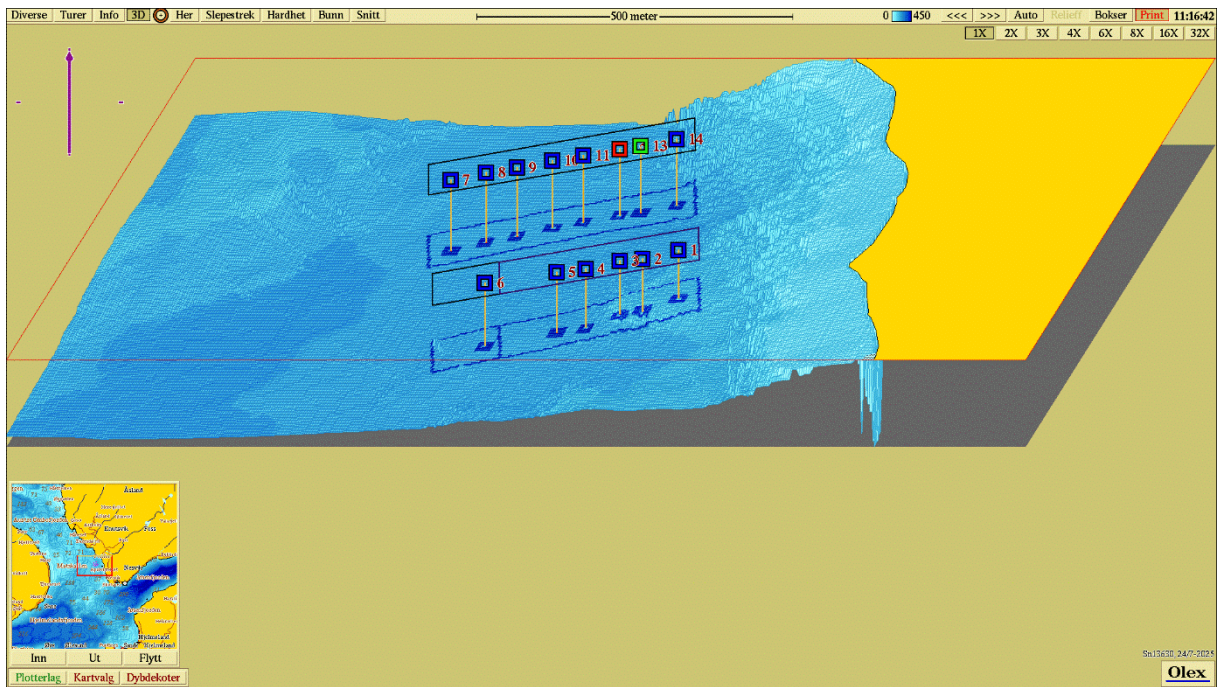
Figur 3: Tredimensjonalt isometrisk bunnkart med anleggsomriss og stasjoner. Stasjonene er markert med farge etter hva slags tilstand de har jamfør NS 9410:2016. Målestokk vises øverst i bildet. Kartdatum WGS84. Kilde: Olex.
