B-undersøkelse for lokalitet SVANØYA (39617)

Lokalitetstilstand 1

Rapport ID 20031

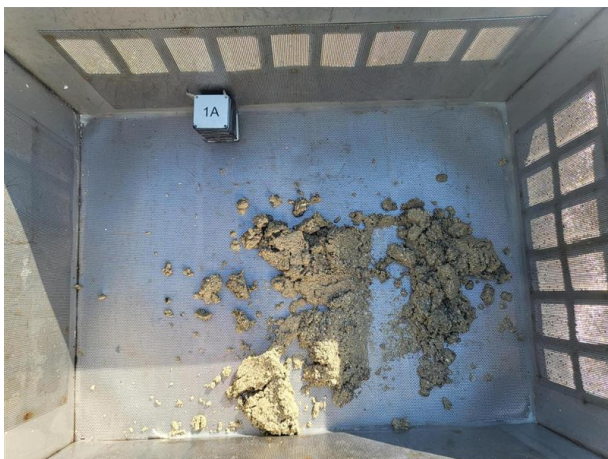
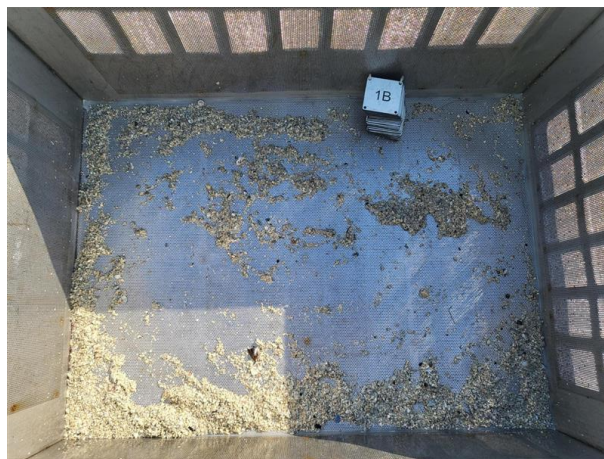
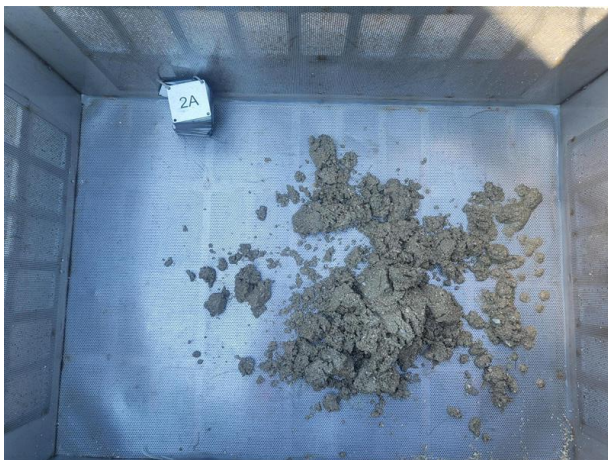
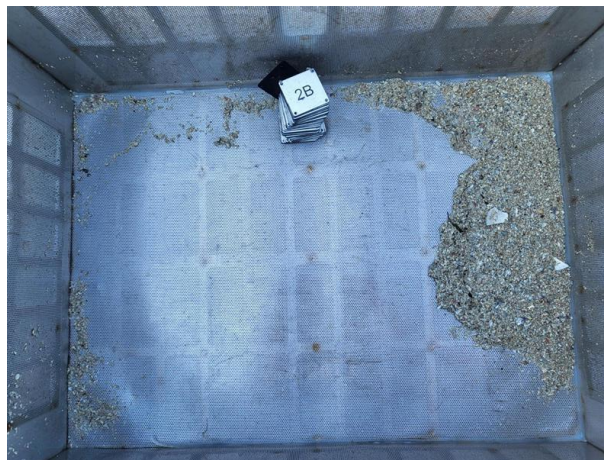
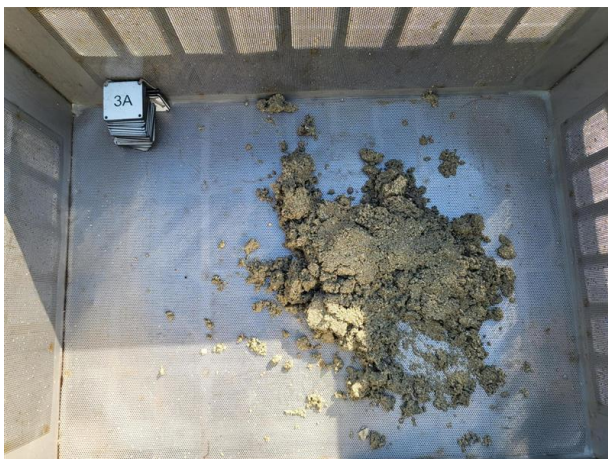
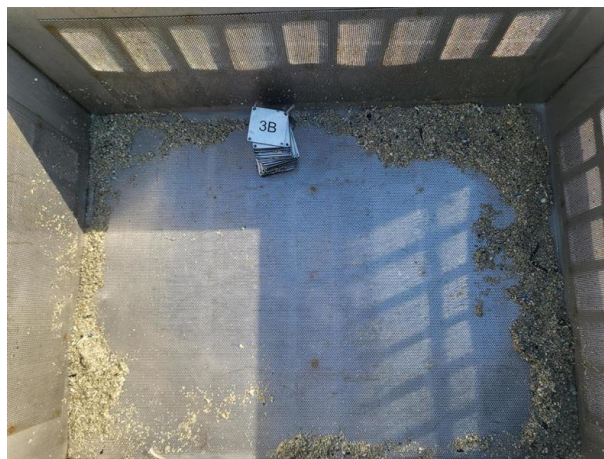
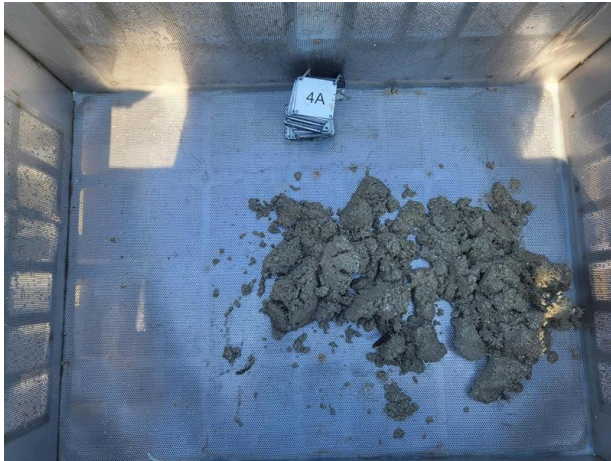
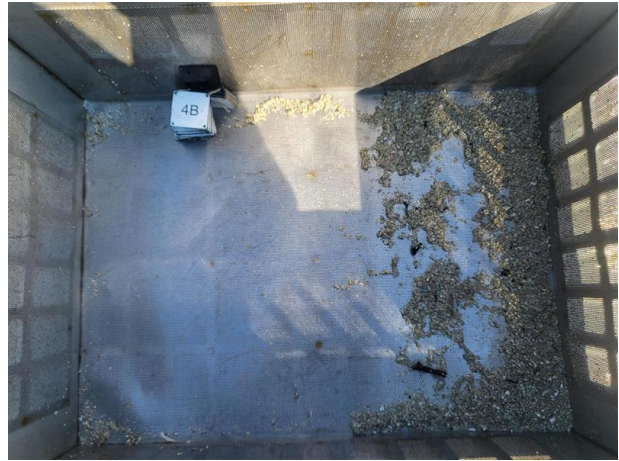
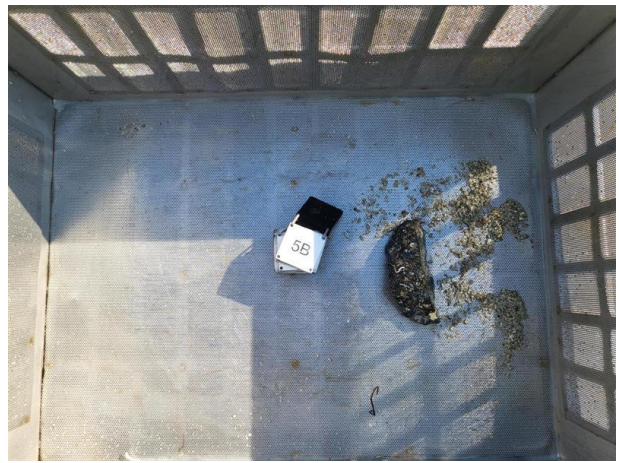
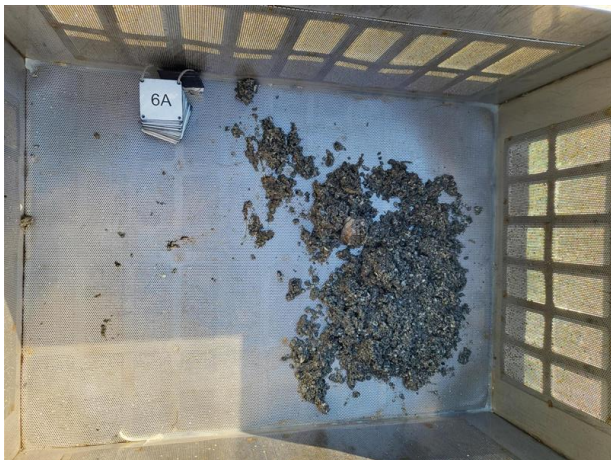
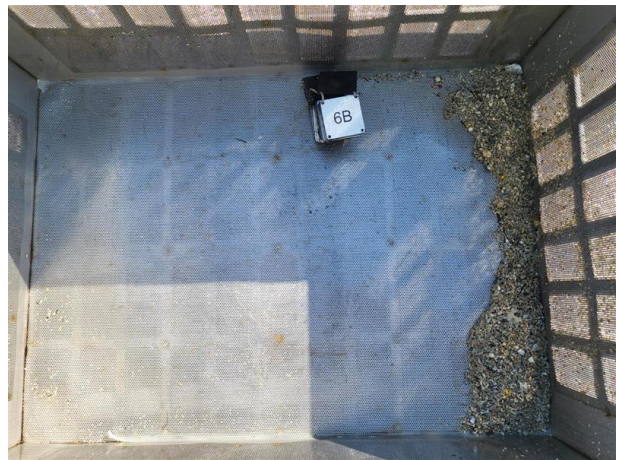
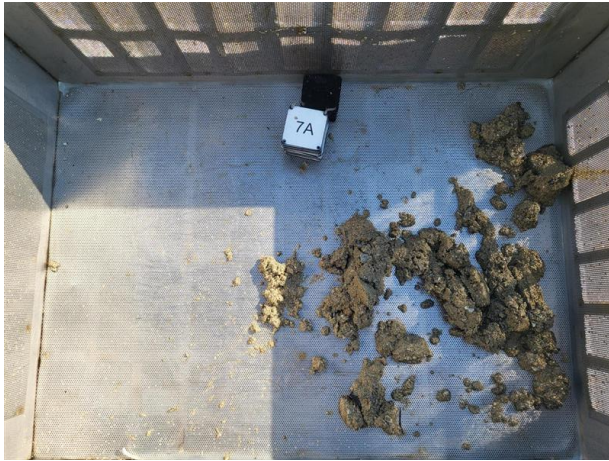
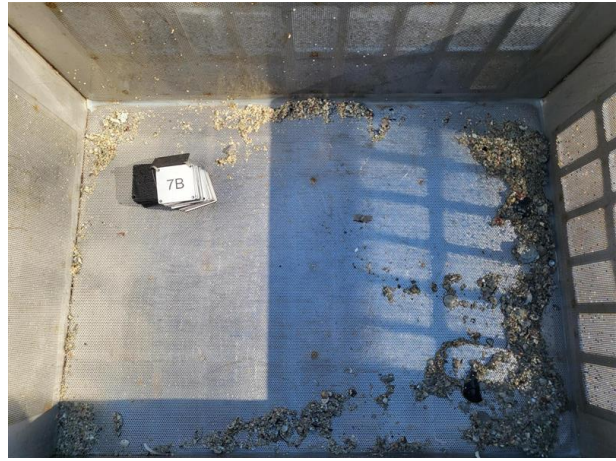
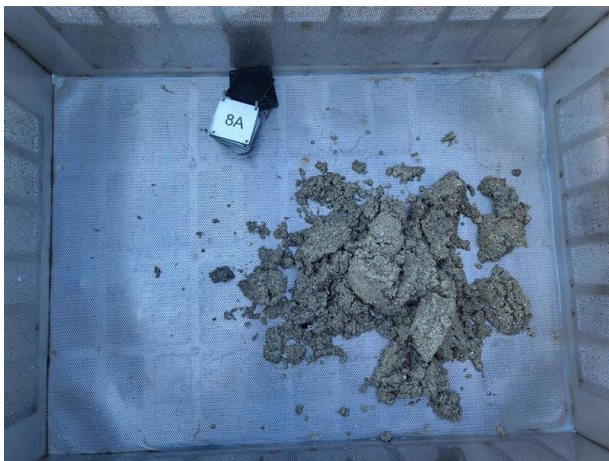
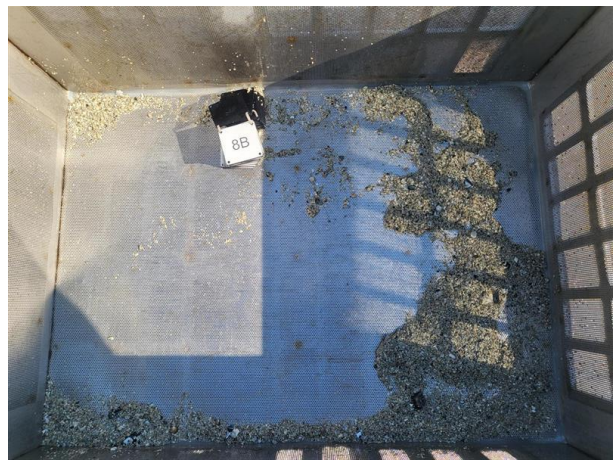
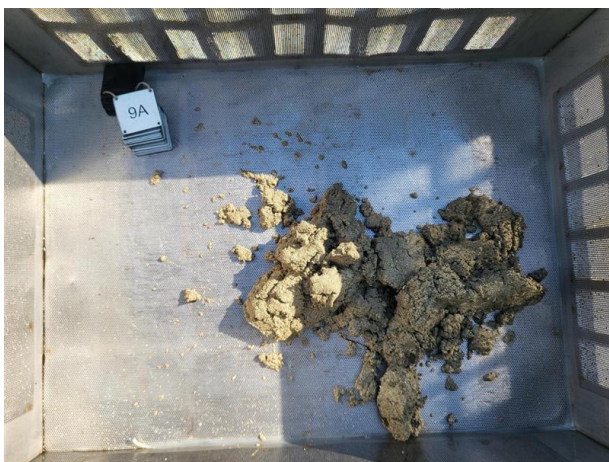
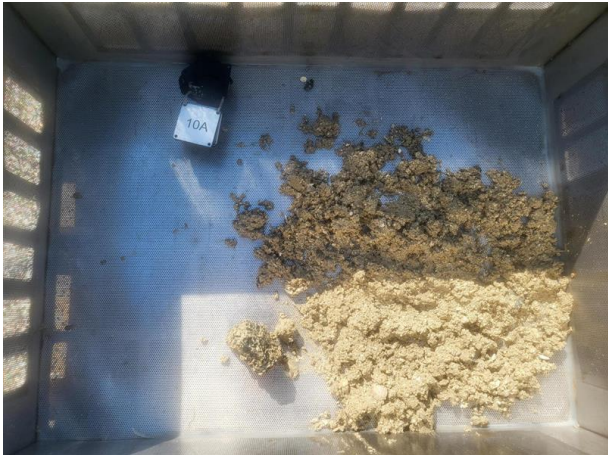
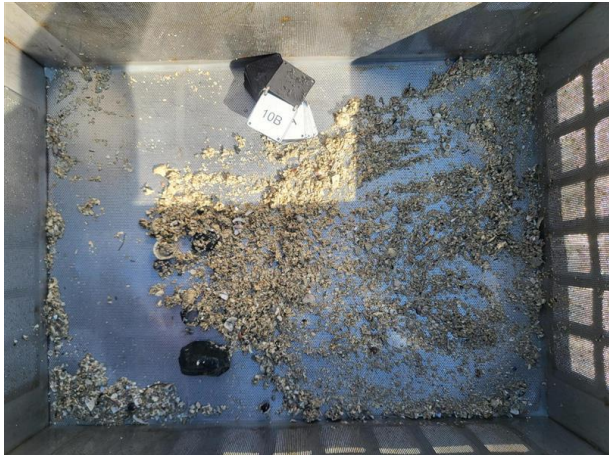
Vedlegg – Bilder fra prøvestasjoner

Bilder nedenfor viser sediment (A) og ferdig vasket prøve (B) ved stasjonene.
