B-undersøkelse for lokalitet TRETTEVIK (17077)

Lokalitetstilstand 1

Rapport ID 20044

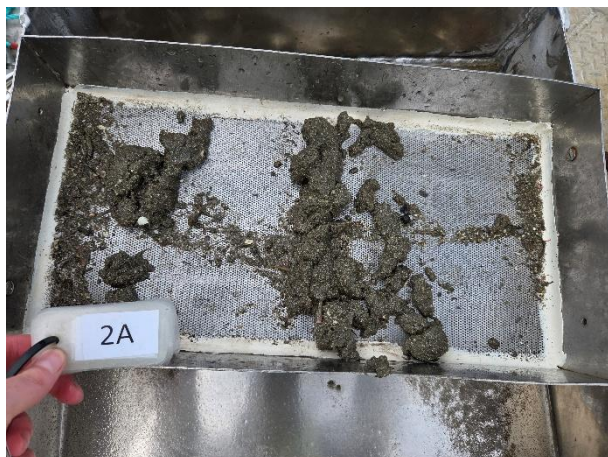
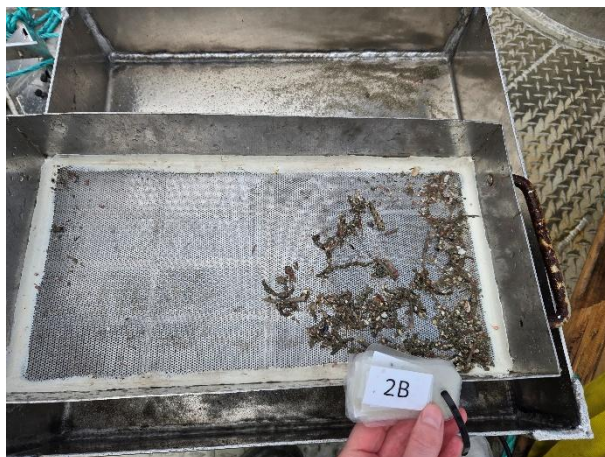
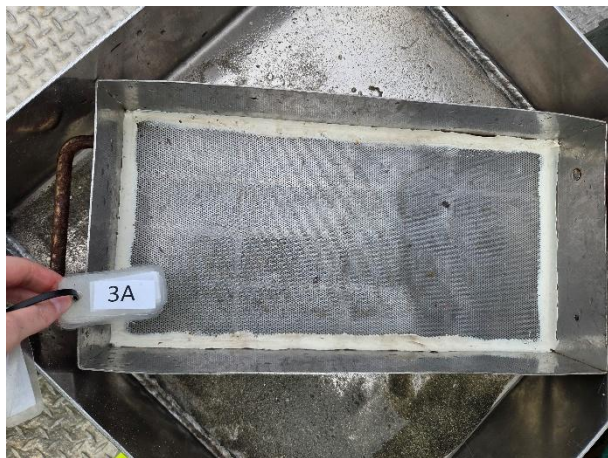
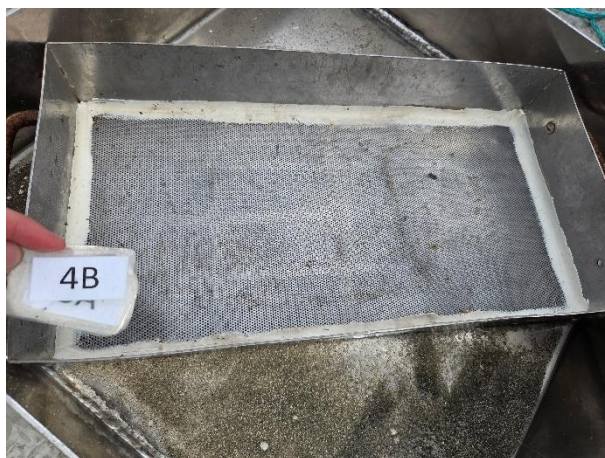
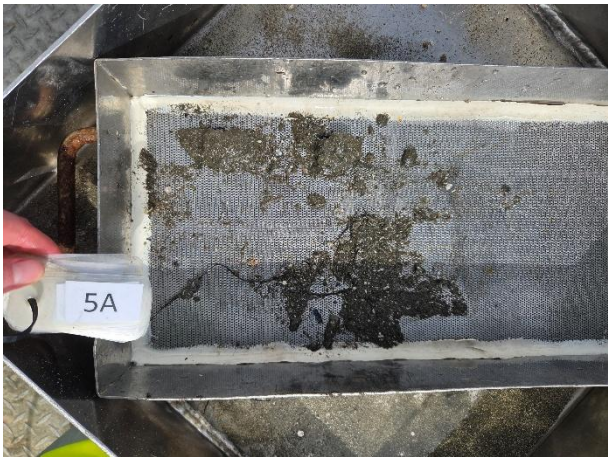
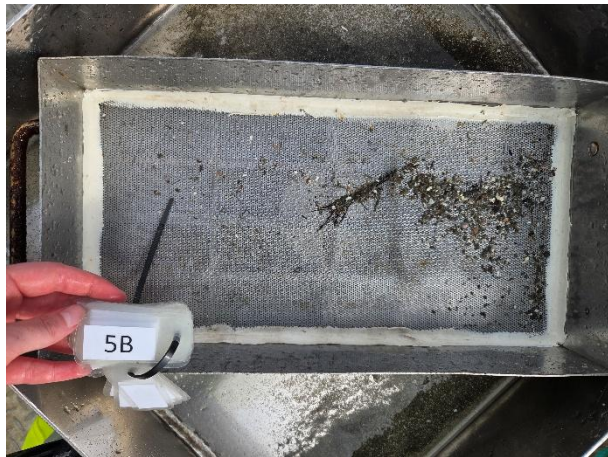
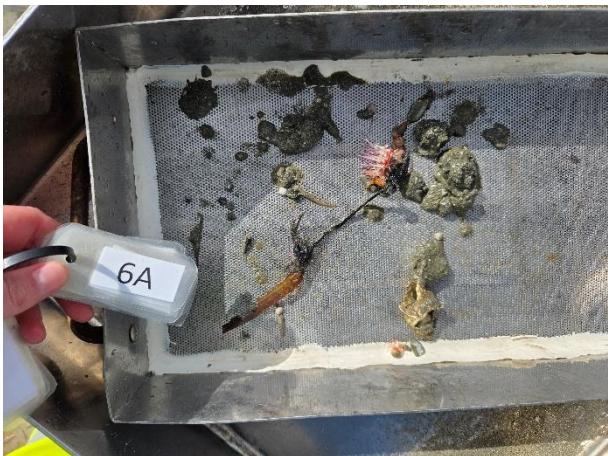
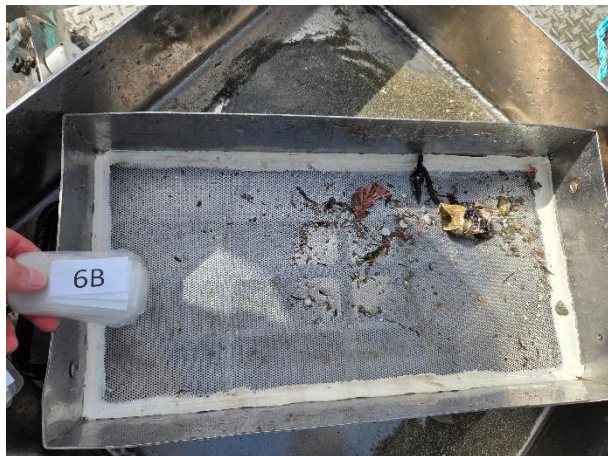
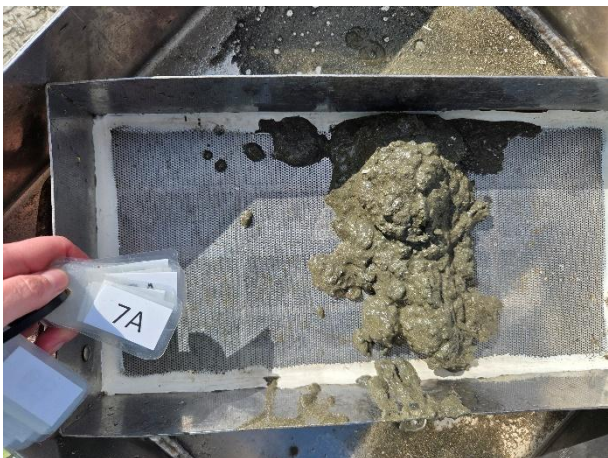
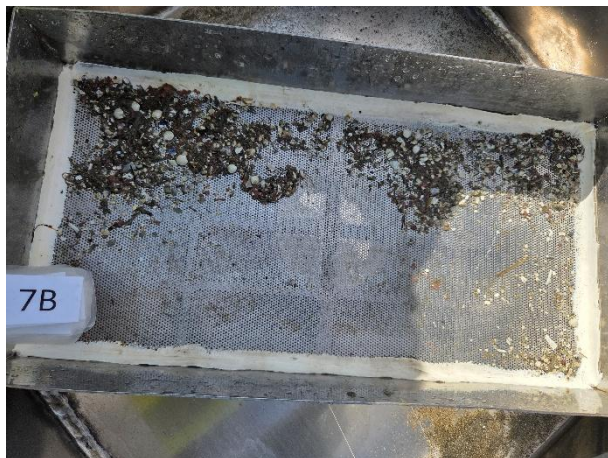
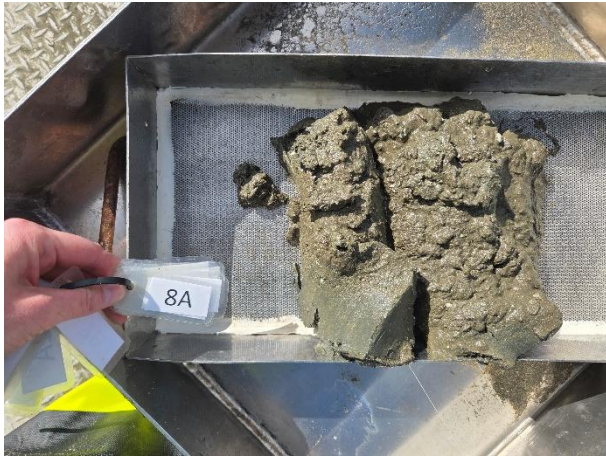
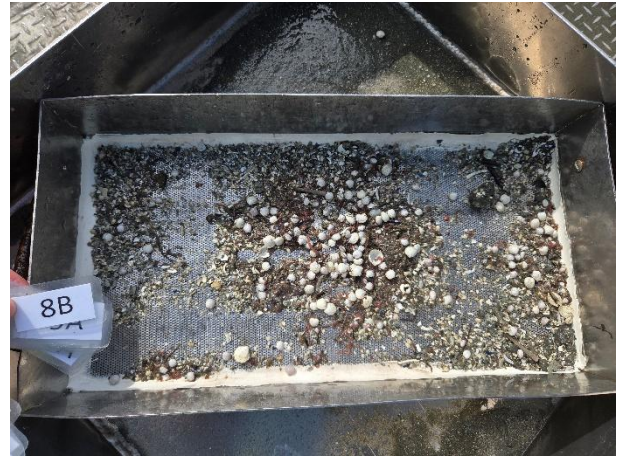
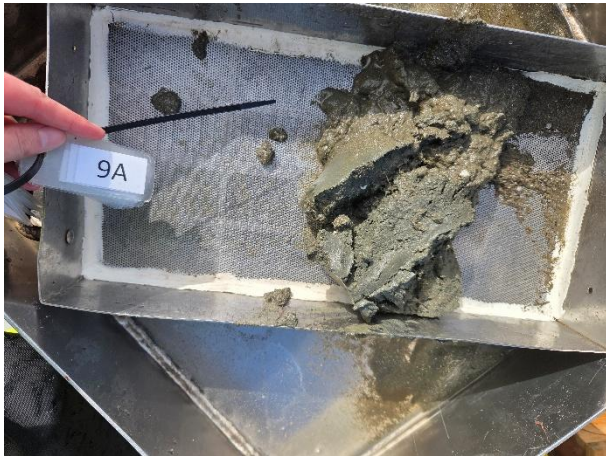
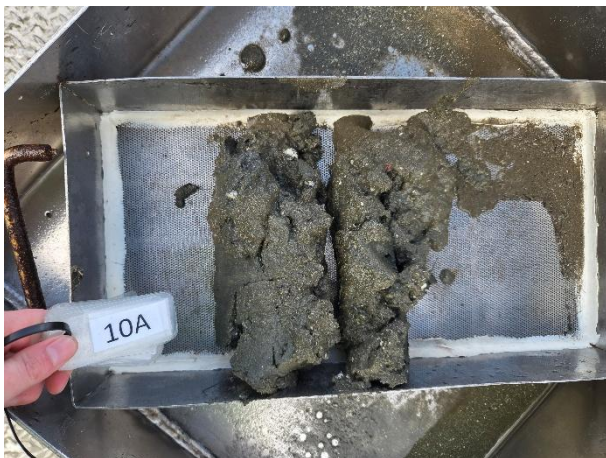
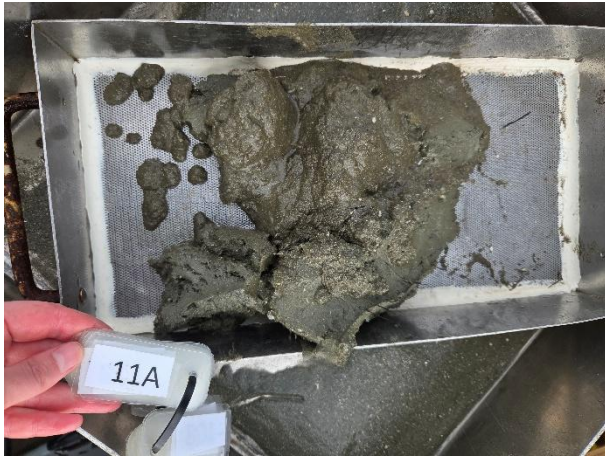
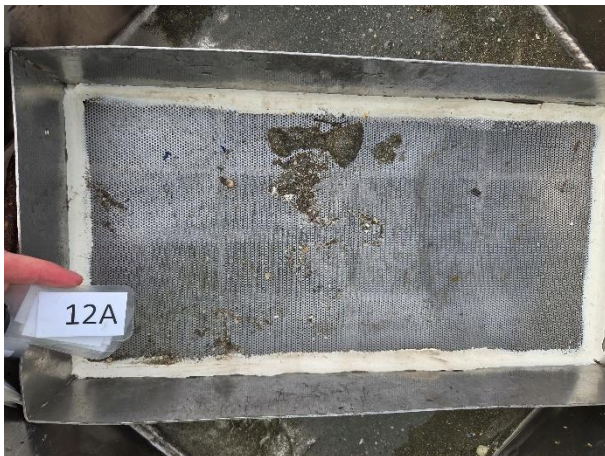
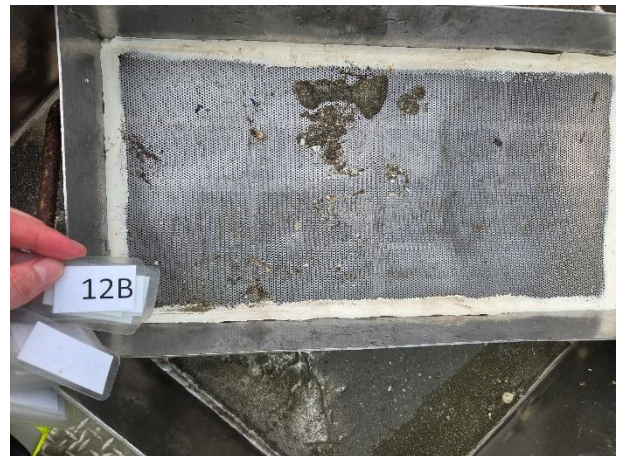
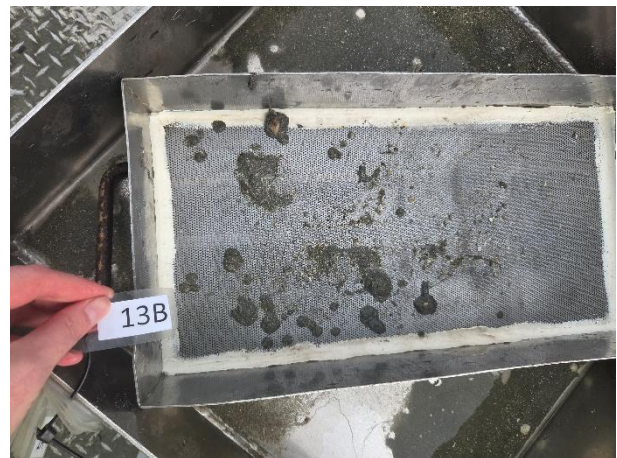
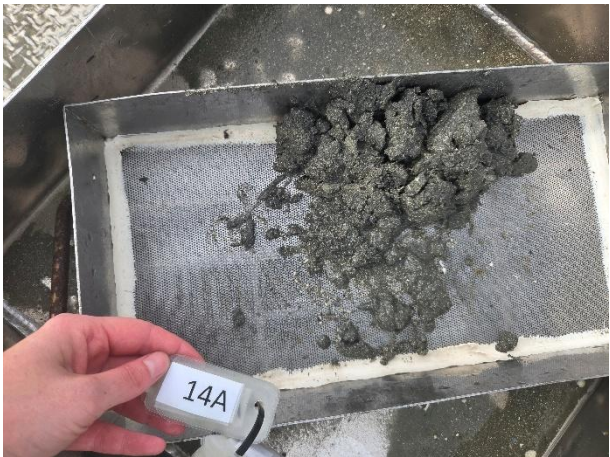
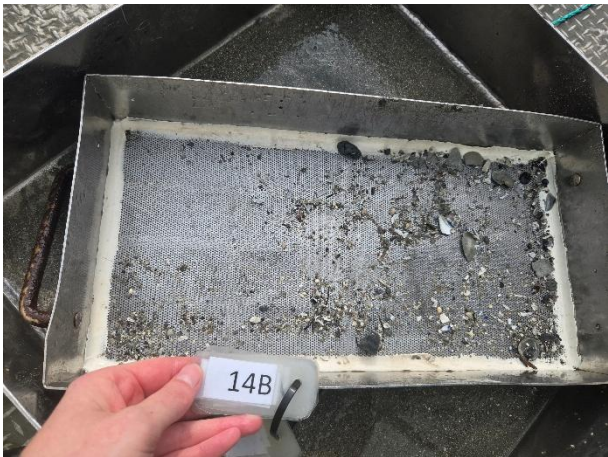
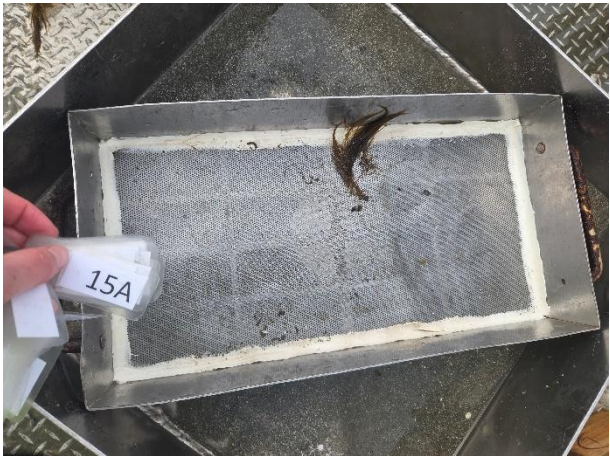
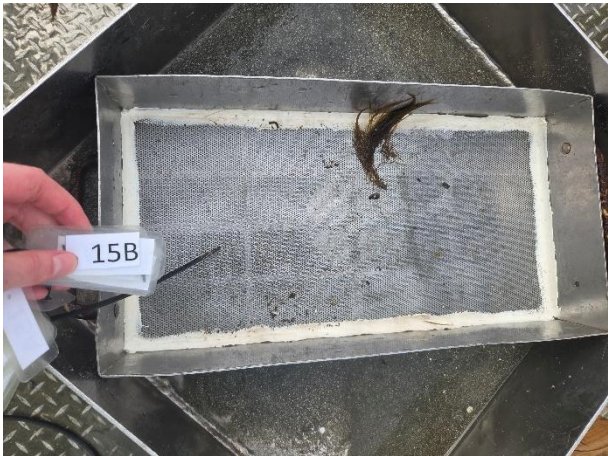
Vedlegg – Bilder fra prøvestasjoner

Bilder nedenfor viser sediment (A) og ferdig vasket prøve (B) ved stasjonene.
