B-undersøkelse for lokalitet JOSOMMARSET (25736)

Lokalitetstilstand 2

Rapport ID 20061

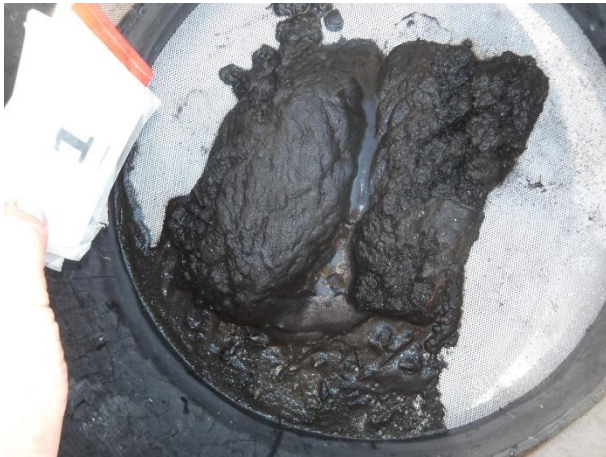
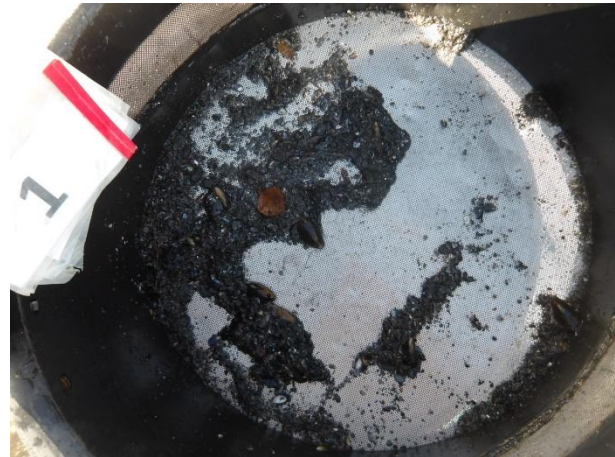
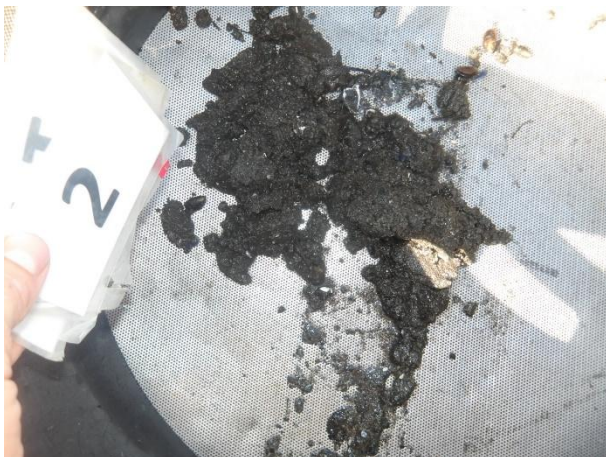
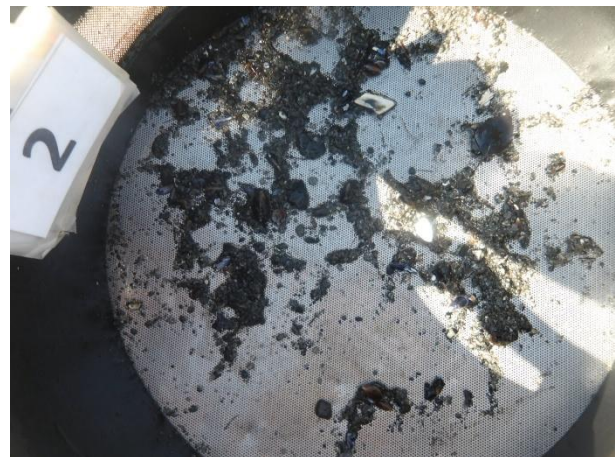
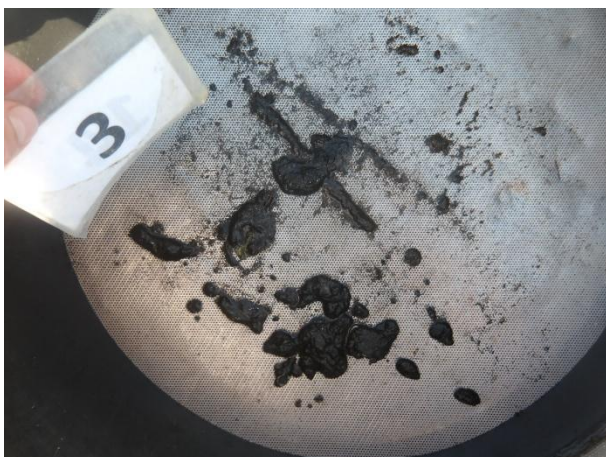
Bilder nedenfor viser sediment (A) og ferdig vasket prøve (B) ved stasjonene.

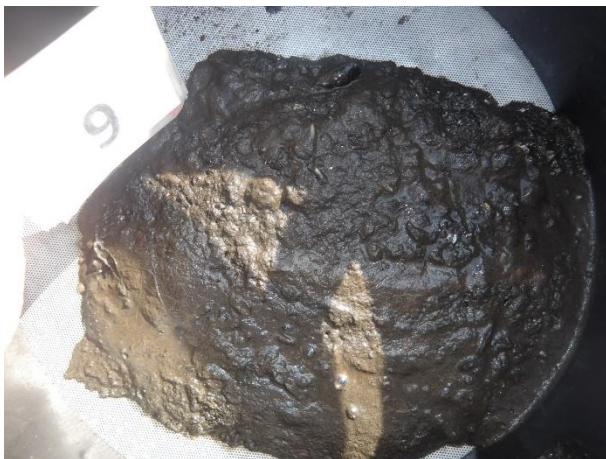
Prøvepunkt	Kommentar
1	
2	
3	Blad i prøve
4	Grus/stein
5	
6	Mye organisk materiale
7	
8	Mye organisk materiale
9	Sediment ikke skylt på grunn av mye gass

Ikke skylt pga. mye gass
