B-undersøkelse for lokalitet HESTVIK (45080)

Lokalitetstilstand 1

Rapport ID 20071

Sedimentbilder fra B-undersøkelsen ved Hestvik i juli 2025

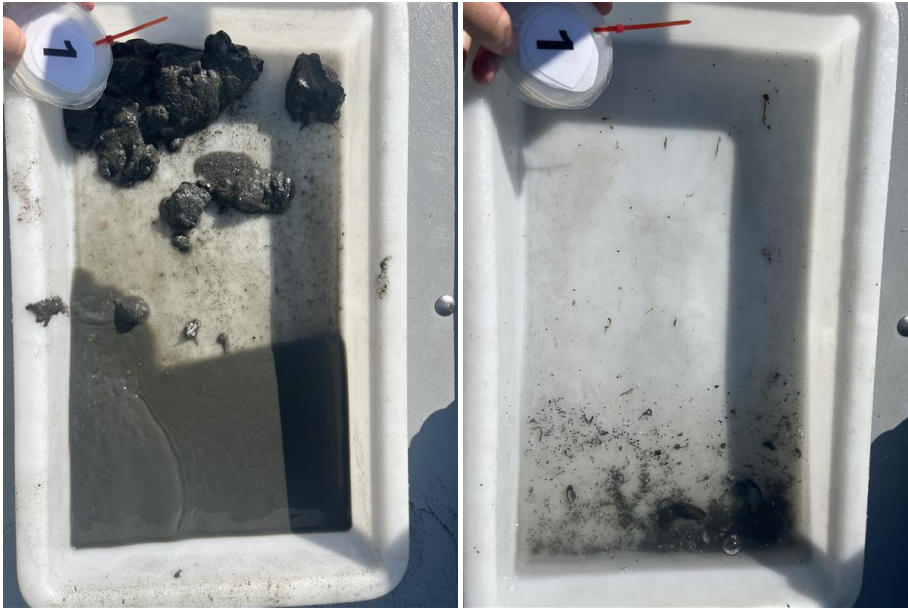
Figur 1: Bilder som viser sedimentet fra stasjon 1 før og etter siling. Sedimentet besto av silt, leire, sand og grus.
Foto: Aqua Kompetanse AS.

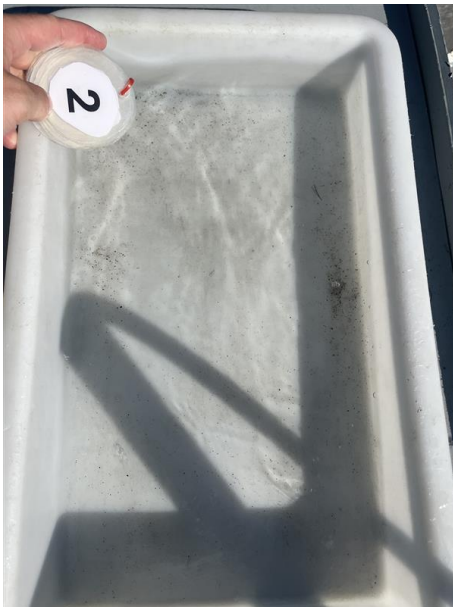
Figur 2: Bilde som viser sedimentet fra stasjon 2. Sedimentet besto av strø av sand på fjellbunn. Foto: Aqua Kompetanse AS.

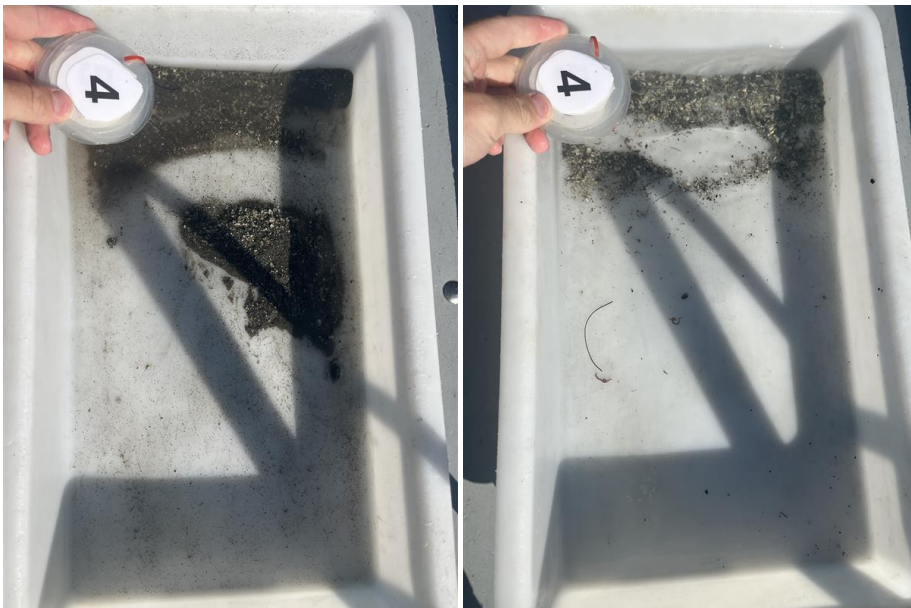
Figur 4: Bilder som viser sedimentet fra stasjon 4 før og etter siling. Sedimentet besto av silt, sand og grus på fjellbunn. Foto: Aqua Kompetanse AS.

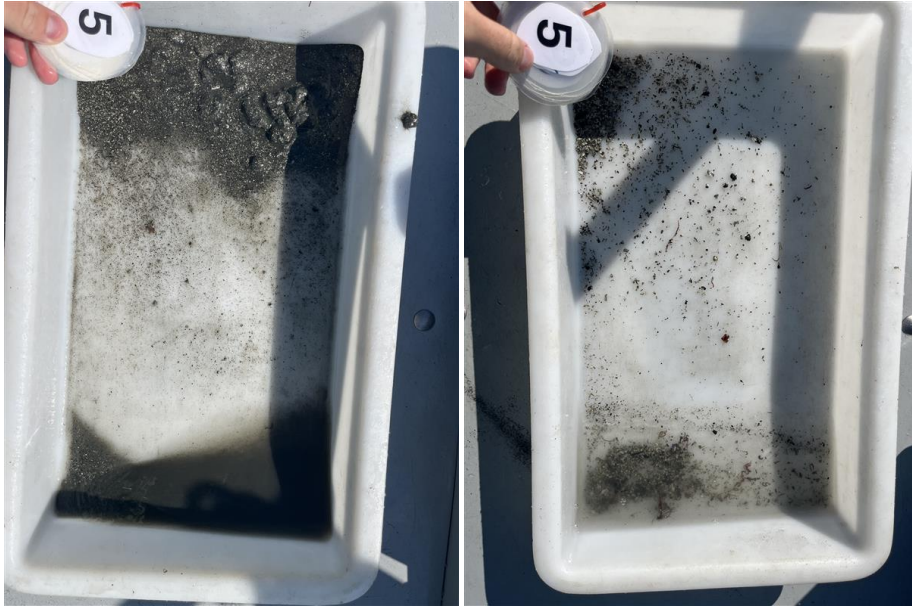
Figur 5: Bilder som viser sedimentet fra stasjon 5 før og etter siling. Sedimentet besto av leire, silt, sand og skjellsand på fjellbunn. Foto: Aqua Kompetanse AS.

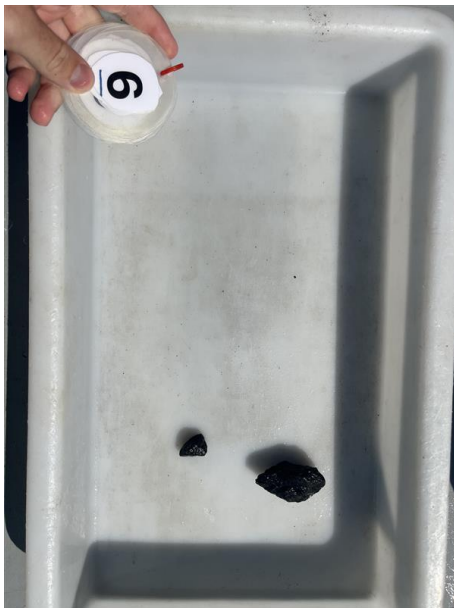
Figur 6: Bilde som viser grabbinhold fra stasjon 6. Det ble ikke registrert sediment ved stasjonen, kun steinbunn. Foto: Aqua Kompetanse AS.

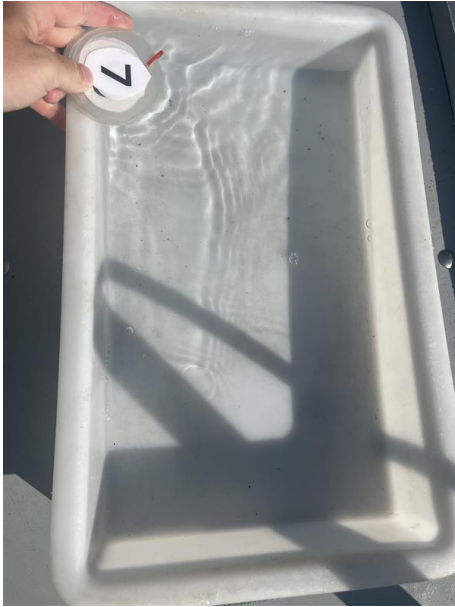
Figur 7: Bilde som viser grabbinhold fra stasjon 7. Det ble ikke registrert sediment ved stasjonen, kun fjellbunn. Foto: Aqua Kompetanse AS.

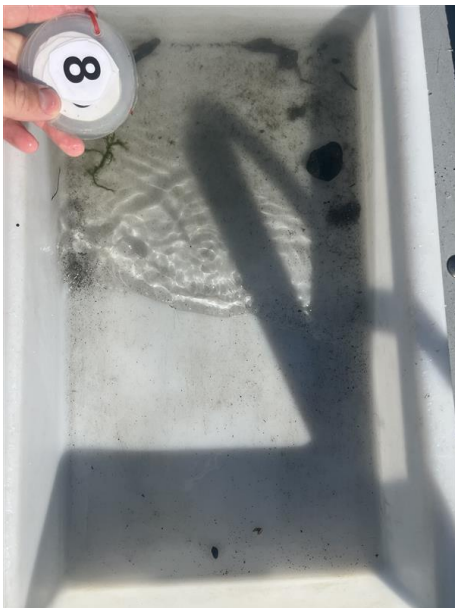
Figur 8: Bilde som viser sedimentet fra stasjon 8. Sedimentet besto av strø av sand på steinbunn. Foto: Aqua Kompetanse AS.

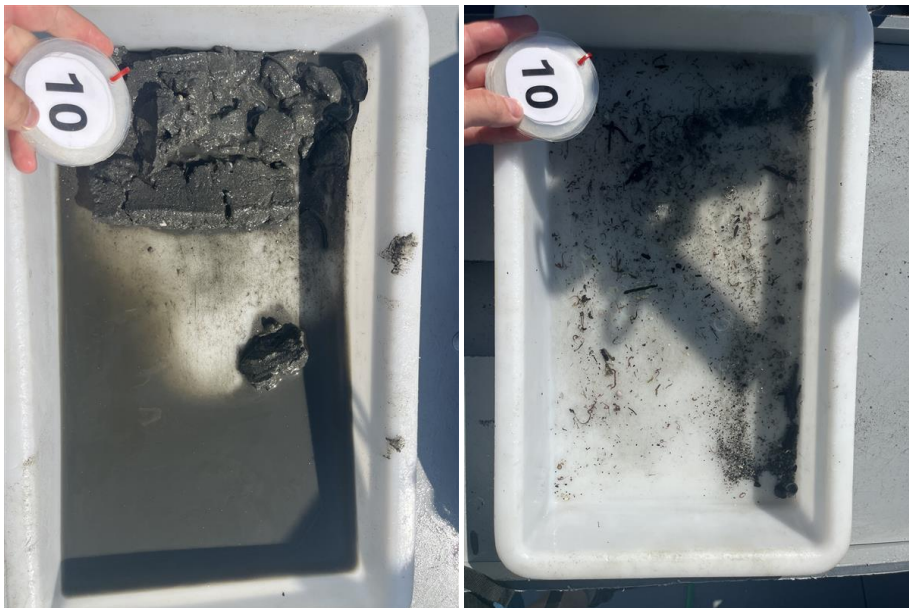
Figur 10: Bilder som viser sedimentet fra stasjon 10 før og etter siling. Sedimentet besto av leire, silt og grus på steinbunn. Foto: Aqua Kompetanse AS.

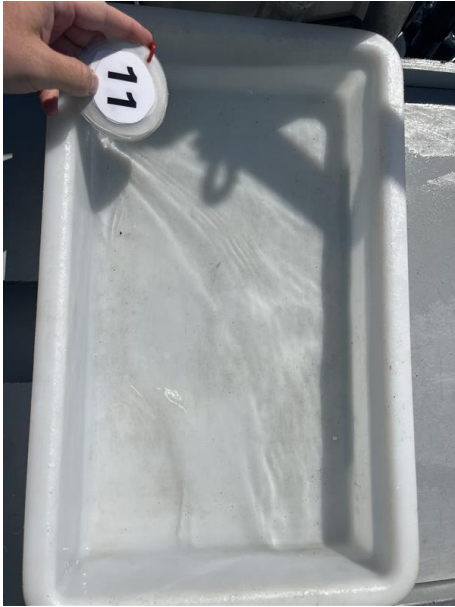
Figur 11: Bilde som viser grabbinnhold fra stasjon 11. Det ble ikke registrert sediment ved stasjonen, kun steinbunn. Foto: Aqua Kompetanse AS.

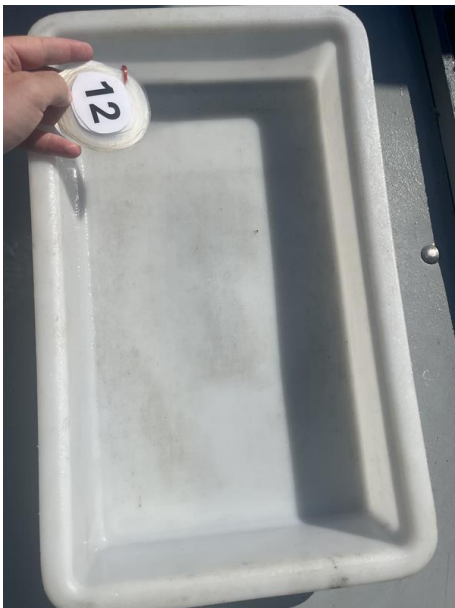
Figur 12: Bilde som viser grabbinnhold fra stasjon 12. Det ble ikke registrert sediment ved stasjonene, kun fjellbunn. Foto: Aqua Kompetanse AS.

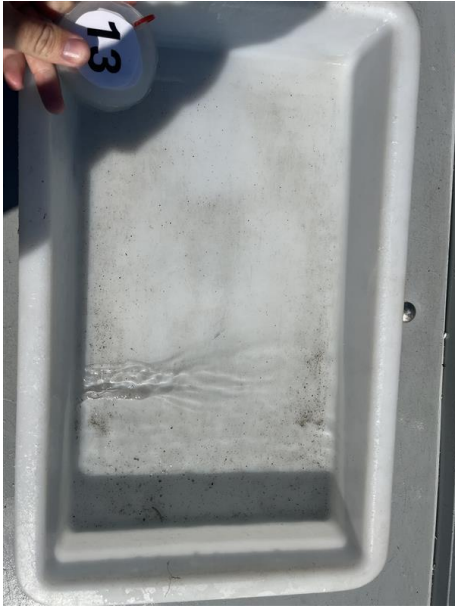
Figur 13: *Bilde som viser sediment fra stasjon 13. Sedimentet besto av strø av sand på fjellbunn. Foto: Aqua Kompetanse AS.*

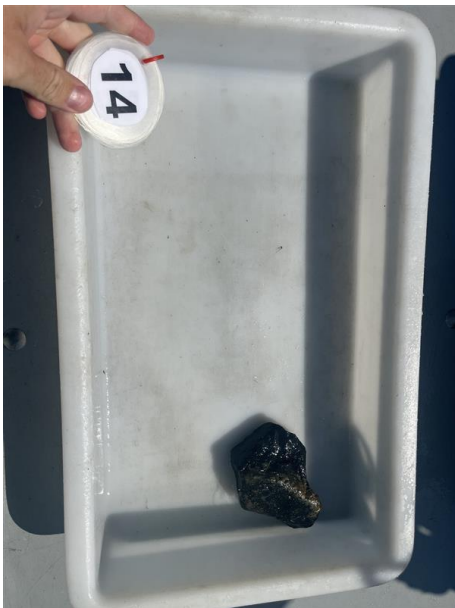
Figur 14: *Bilde som viser grabbinnhold fra stasjon 14. Det ble ikke registrert sediment ved stasjonen, kun steinbunn. Foto: Aqua Kompetanse AS.*
