B-undersøkelse
Lokalitet AUKAN (45087)

Lokalitetstilstand 1

Rapport ID 20099

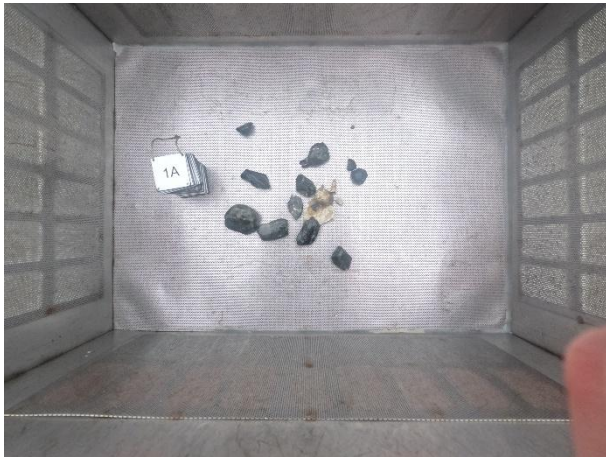
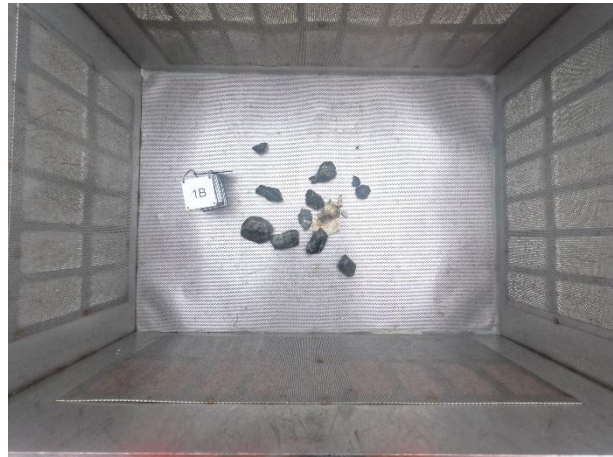
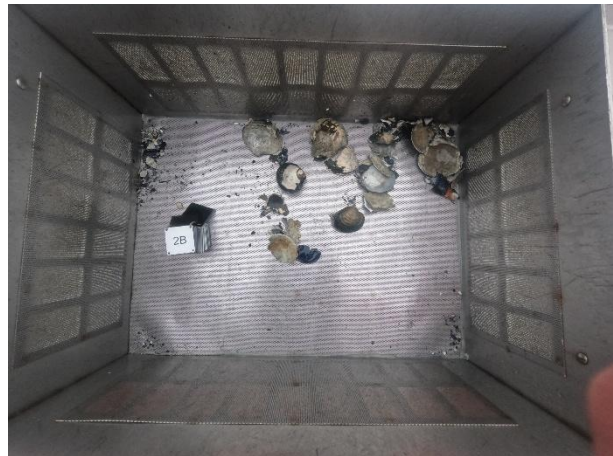
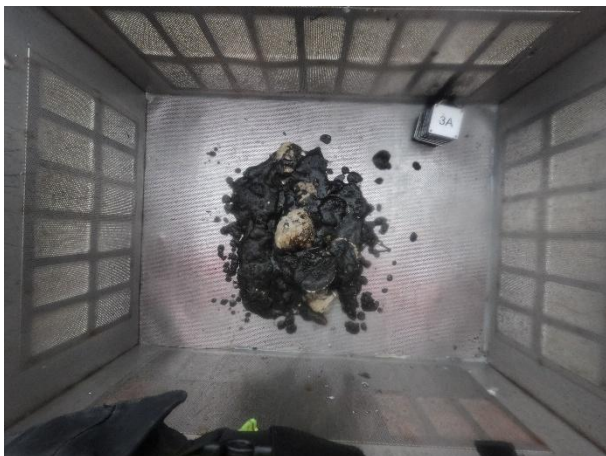
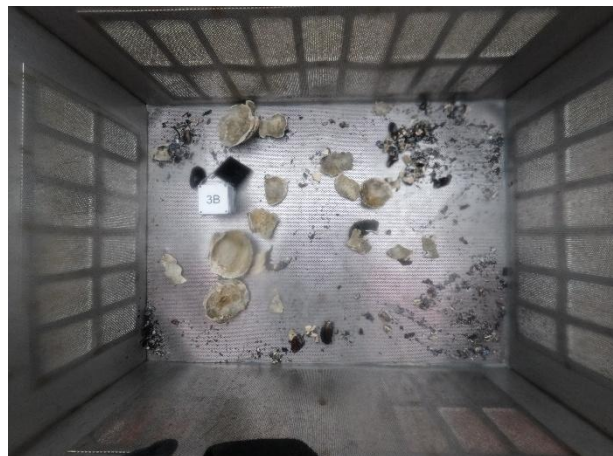
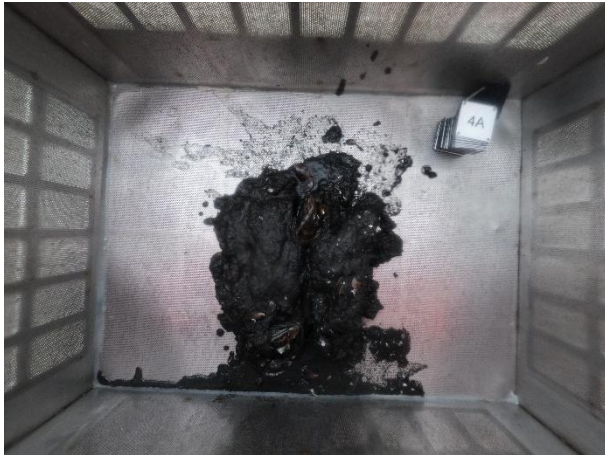
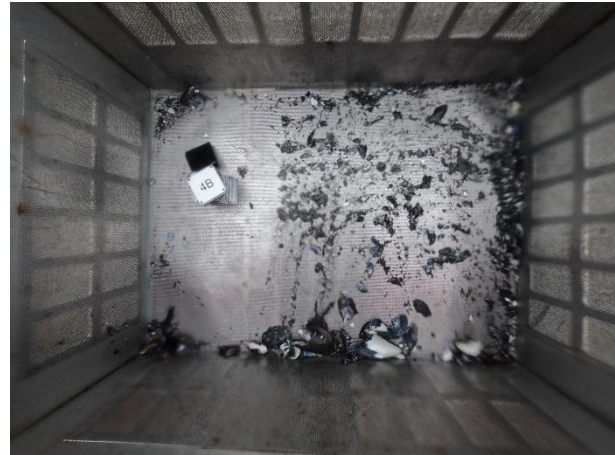
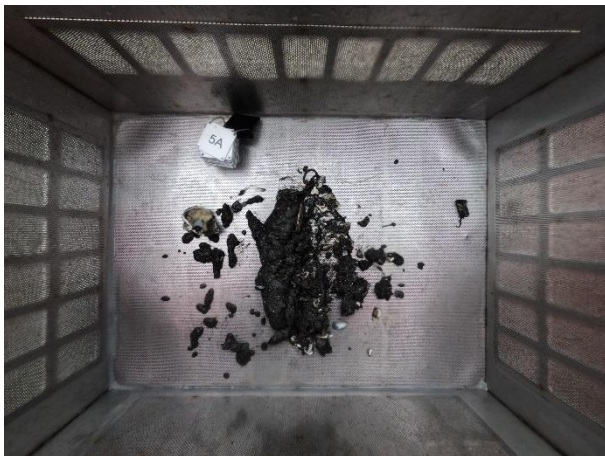
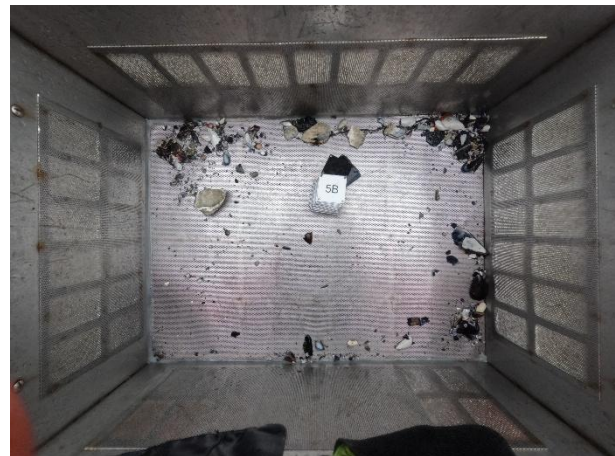
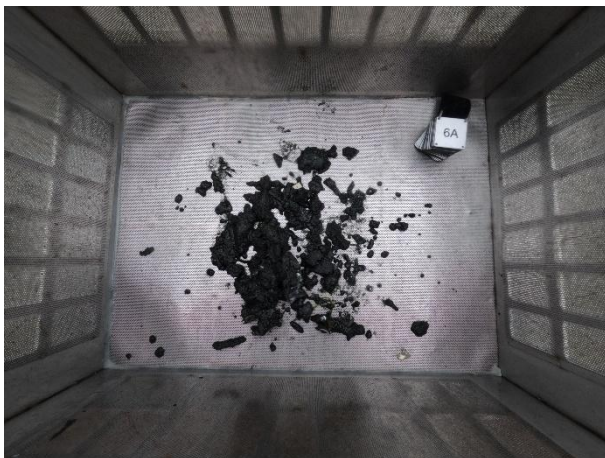
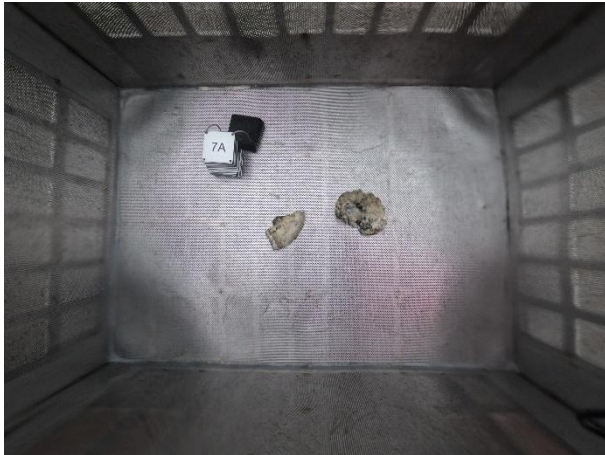
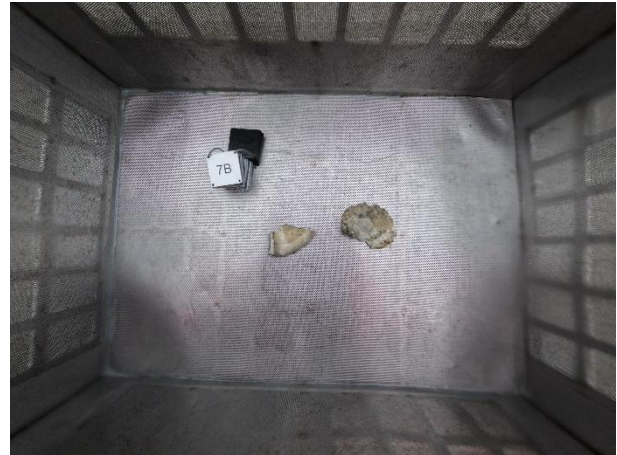
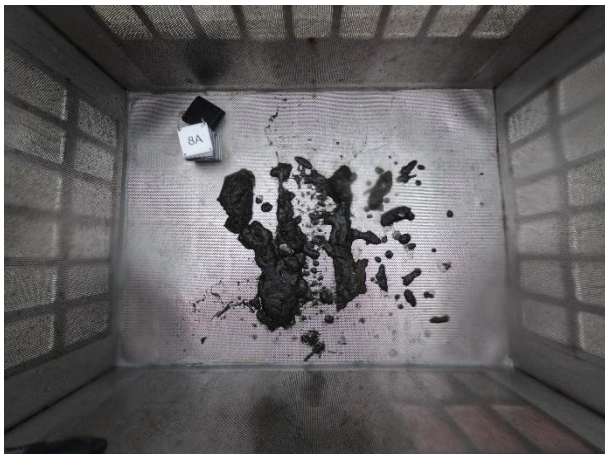
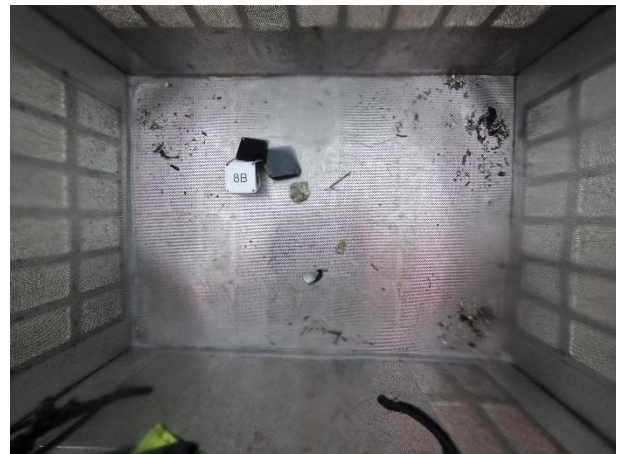
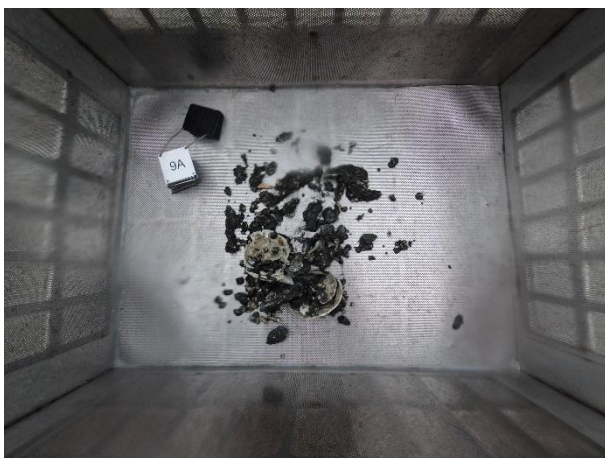
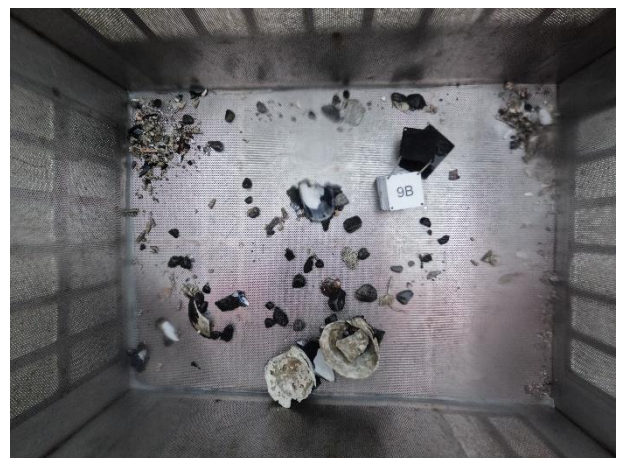
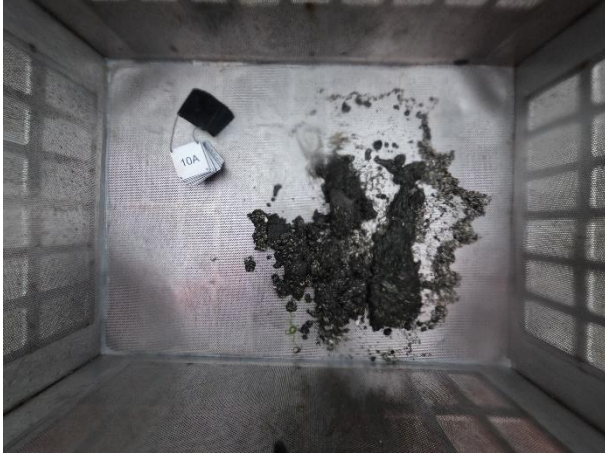
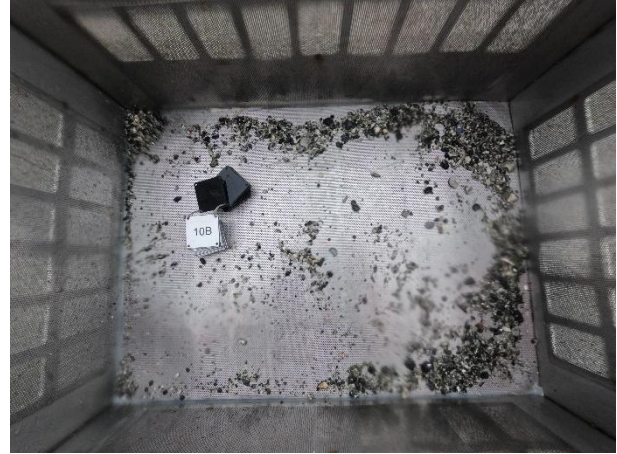
Vedlegg – Bilder fra prøvestasjoner

Bilder nedenfor viser sediment (A) og ferdig vasket prøve (B) ved stasjonene.
