B-undersøkelse for lokalitet MIKKELSØYA (34277)

Lokalitetstilstand 2

Rapport ID 20108

Akvaplan-niva AS har gjennomført en B-undersøkelse ved oppdrettslokalitet Mikkelsøya (34277) den 10.07.2025. Undersøkelsen er gjennomført ved maksimal organisk belastning.

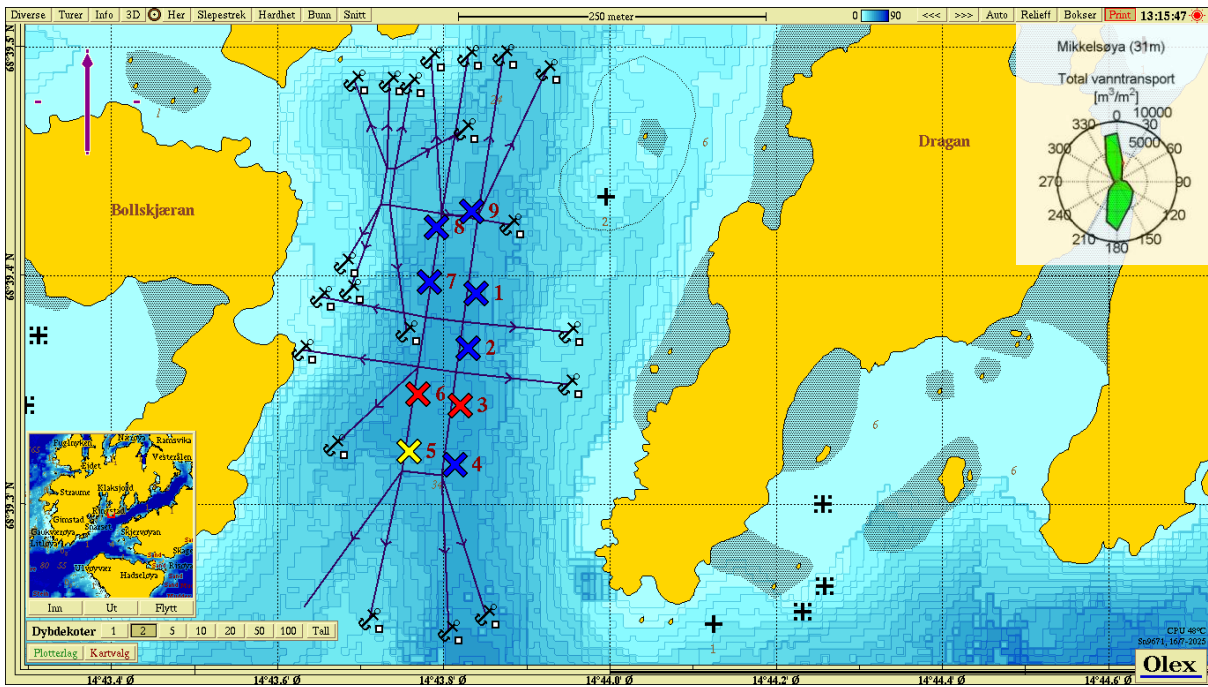
Figur 2. Dybdekart ved Mikksløya. Prøvetakingsstasjonene er tegnet inn med fargekode som beskriver tilstand iht. NS 9410:2016 (1 = blå, 2 = grønn, 3 = gul, 4 = rød). Strømrose i høyre hjørne viser retning av vanntransport ved spredningsdyp på lokaliteten (Aasen & Lorås, 2024 Apn-65069.01).

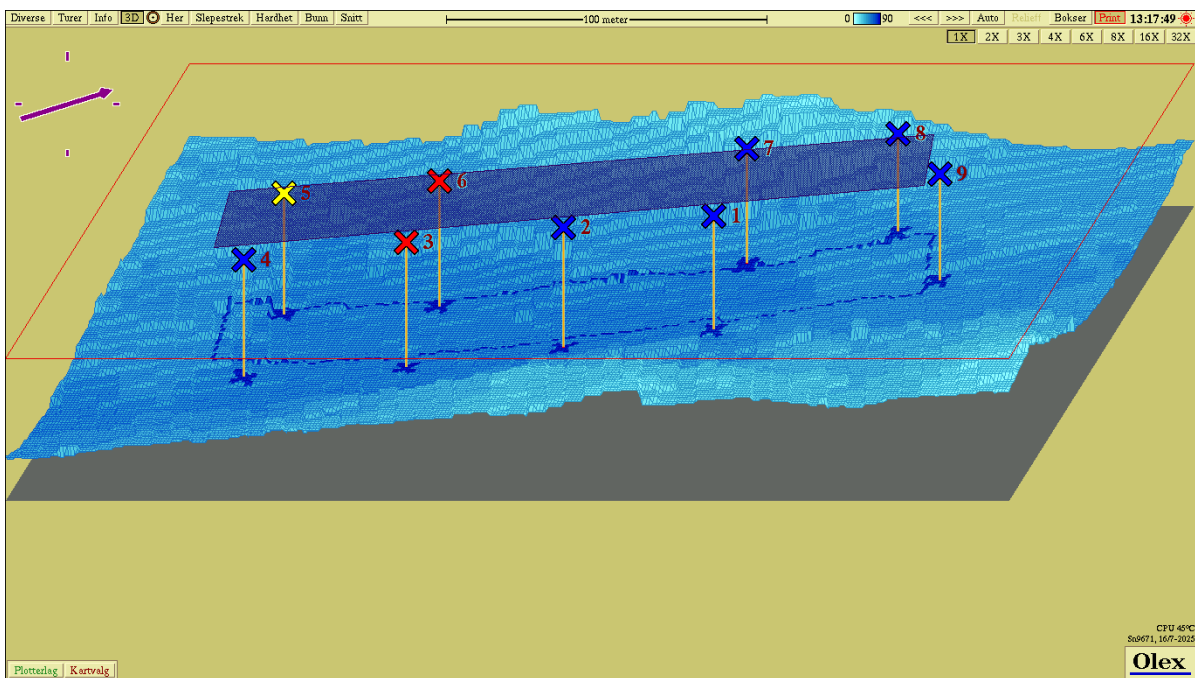
Figur 3. 3D-visning av bunntopografi ved Mikksløya med nummererte stasjoner gjengitt i Figur 2. Kartet er orientert mot øst-nordøst.
