B-undersøkelse for lokalitet DJUPVIK (30097)

Lokalitetstilstand 1

Rapport ID 20123

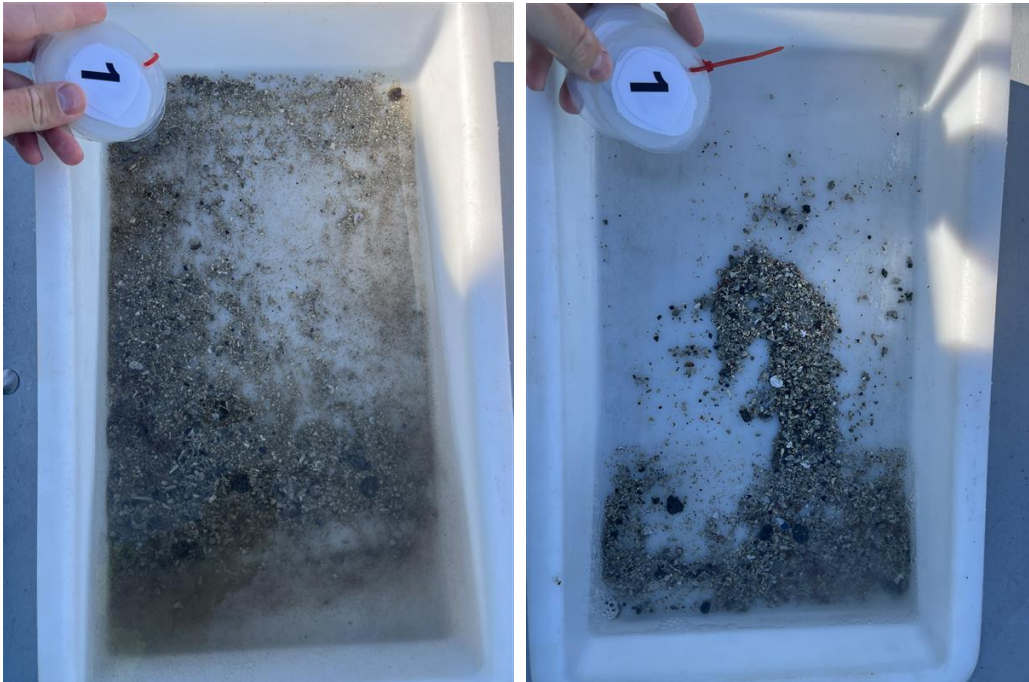
Figur 1: Bilder som viser sedimentet fra stasjon 1 før og etter siling. Sedimentet besto av sand, grus og skjellsand. Det ble også registrert fjellbunn ved stasjonen. Foto: Aqua Kompetanse AS.

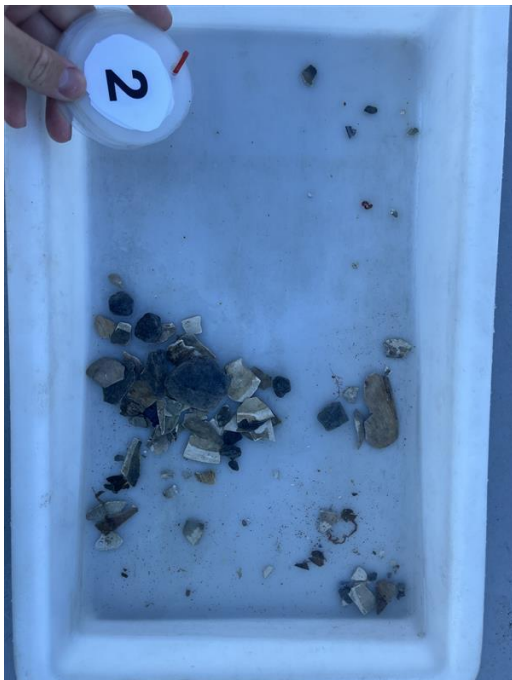
Figur 2: Bilde som viser sedimentet fra stasjon 2. Sedimentet besto av strø av grus på fjellbunn. Foto: Aqua Kompetanse AS.

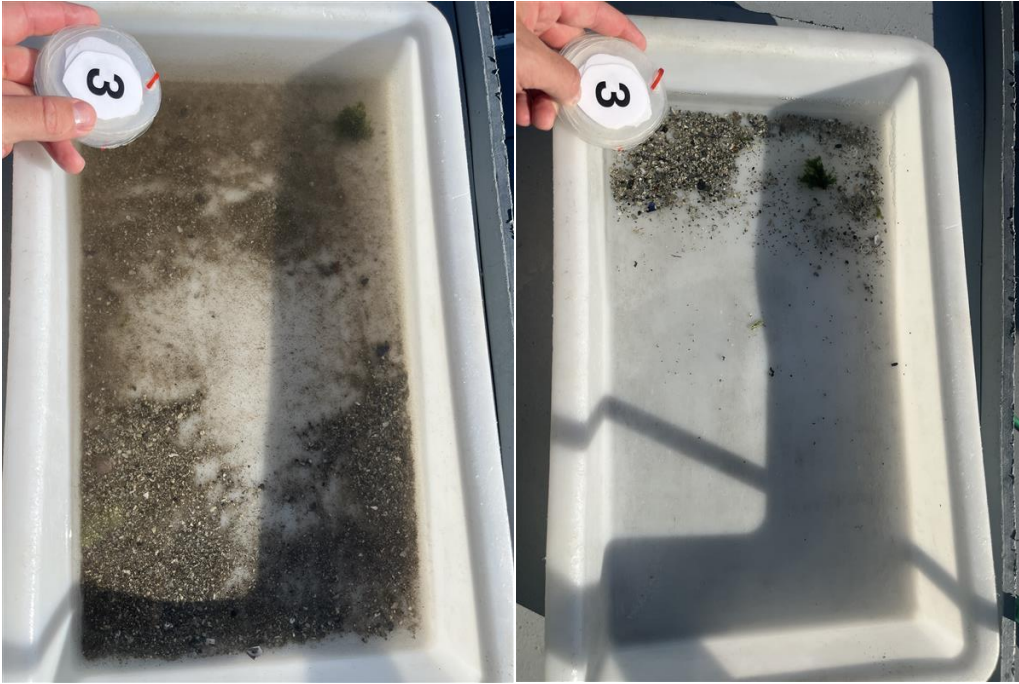
Figur 3: Bilder som viser sedimentet fra stasjon 3 før og etter siling. Sedimentet besto av sand og skjellsand. Det ble også registrert fjellbunn ved stasjonen. Foto: Aqua Kompetanse AS.

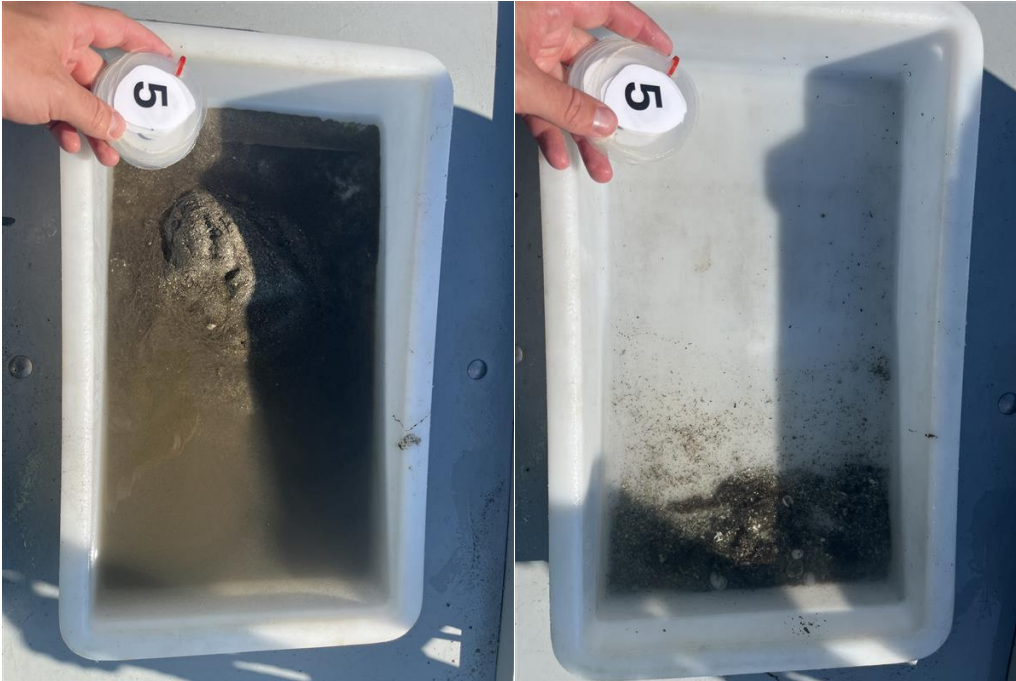
Figur 5: Bilder som viser sedimentet fra stasjon 5 før og etter siling. Sedimentet besto av silt, og noe sand og skjellsand. Foto: Aqua Kompetanse AS.

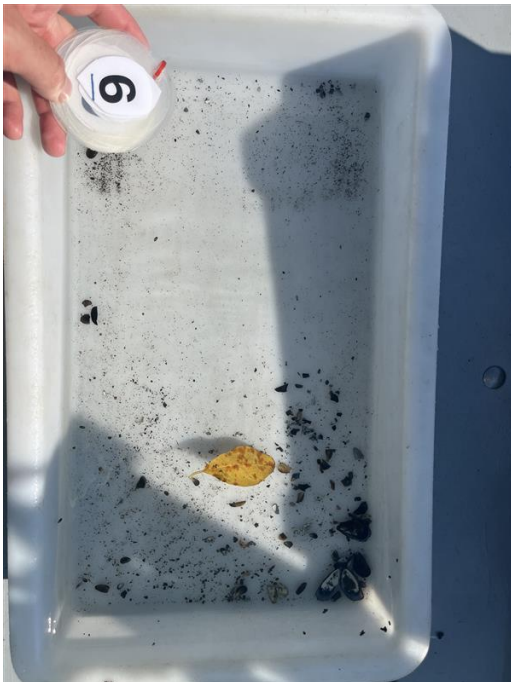
Figur 6: Bilde som viser sedimentet fra stasjon 6. Sedimentet besto av strø av silt på fjellbunn. Det ble registrert rester av fekalier ved stasjonen. Foto: Aqua Kompetanse AS.

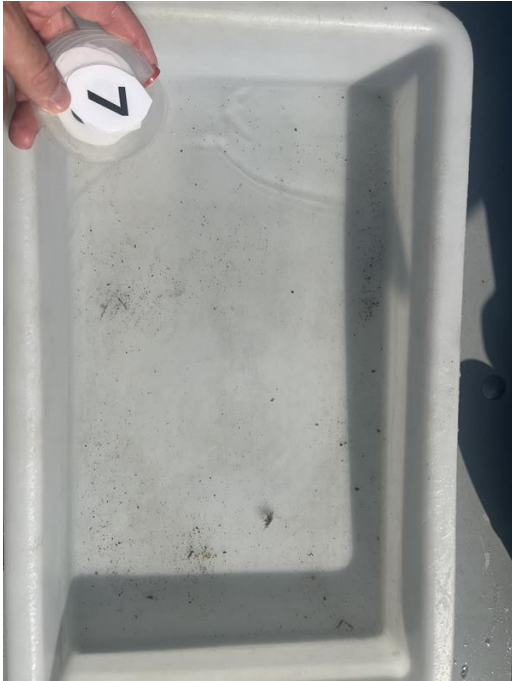
Figur 7: Bilde som viser sedimentet fra stasjon 7. Sedimentet besto av strø av silt på fjellbunn. Det ble registrert rester av fekalier ved stasjonen. Foto: Aqua Kompetanse AS.

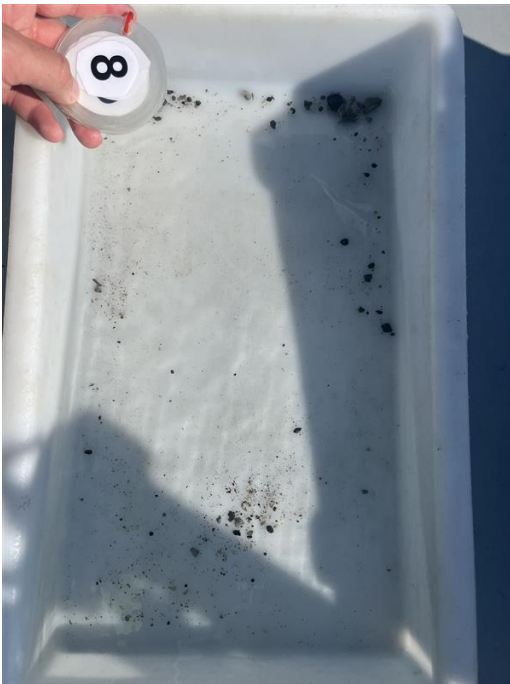
Figur 8: Bilde som viser sedimentet fra stasjon 8. Sedimentet besto av strø av grus på fjellbunn. Foto: Aqua Kompetanse AS.

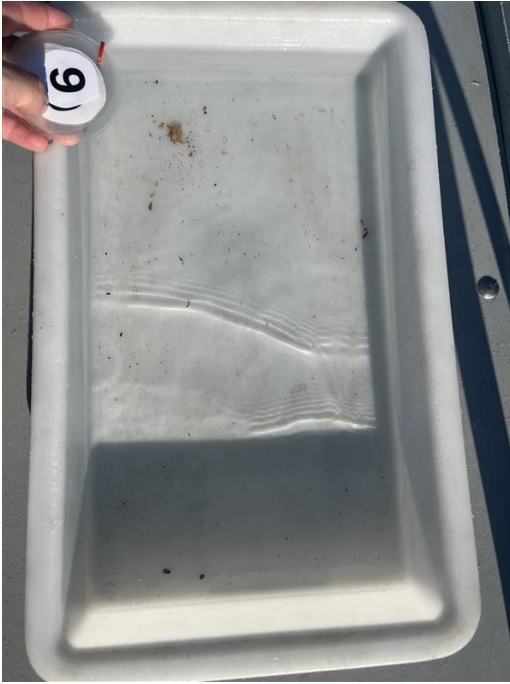
Figur 9: *Bilde som viser grabbinholdet fra stasjon 9. Det ble registrert fjellbunn ved stasjonen. Det ble også registrert rester av fekalier ved stasjonen. Foto: Aqua Kompetanse AS.*

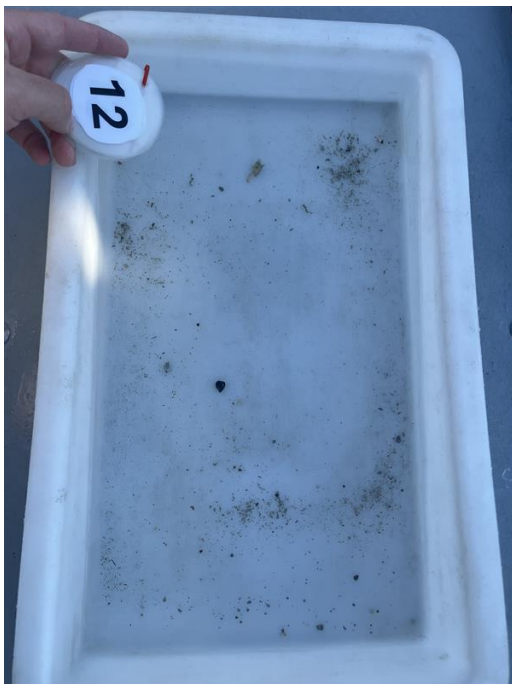
Figur 12: Bilde som viser sedimentet fra stasjon 12. Sedimentet besto av strø av skjellsand på fjellbunn. Foto: Aqua Kompetanse AS.

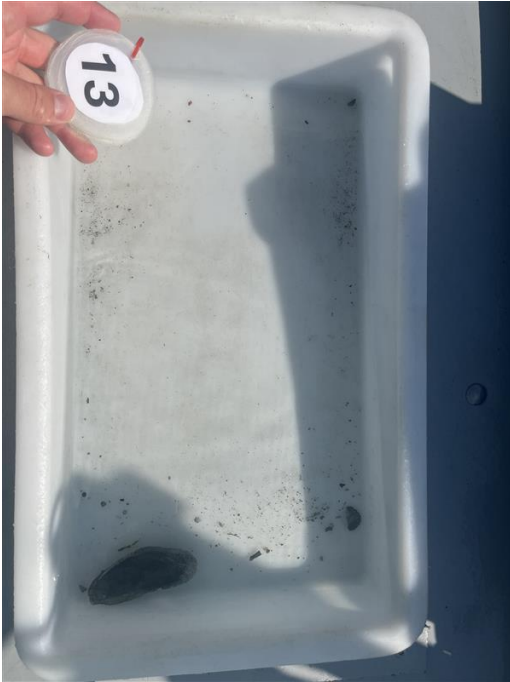
Figur 13: *Bilde som viser grabbinholdet fra stasjon 13. Det ble registrert fjellbunn ved stasjonen. Foto: Aqua Kompetanse AS.*
