# **MOM-B-undersøkelse for lokalitet MOLDØYOSEN (11772)**

## **Lokalitetstilstand 2**

Rapport ID 20138

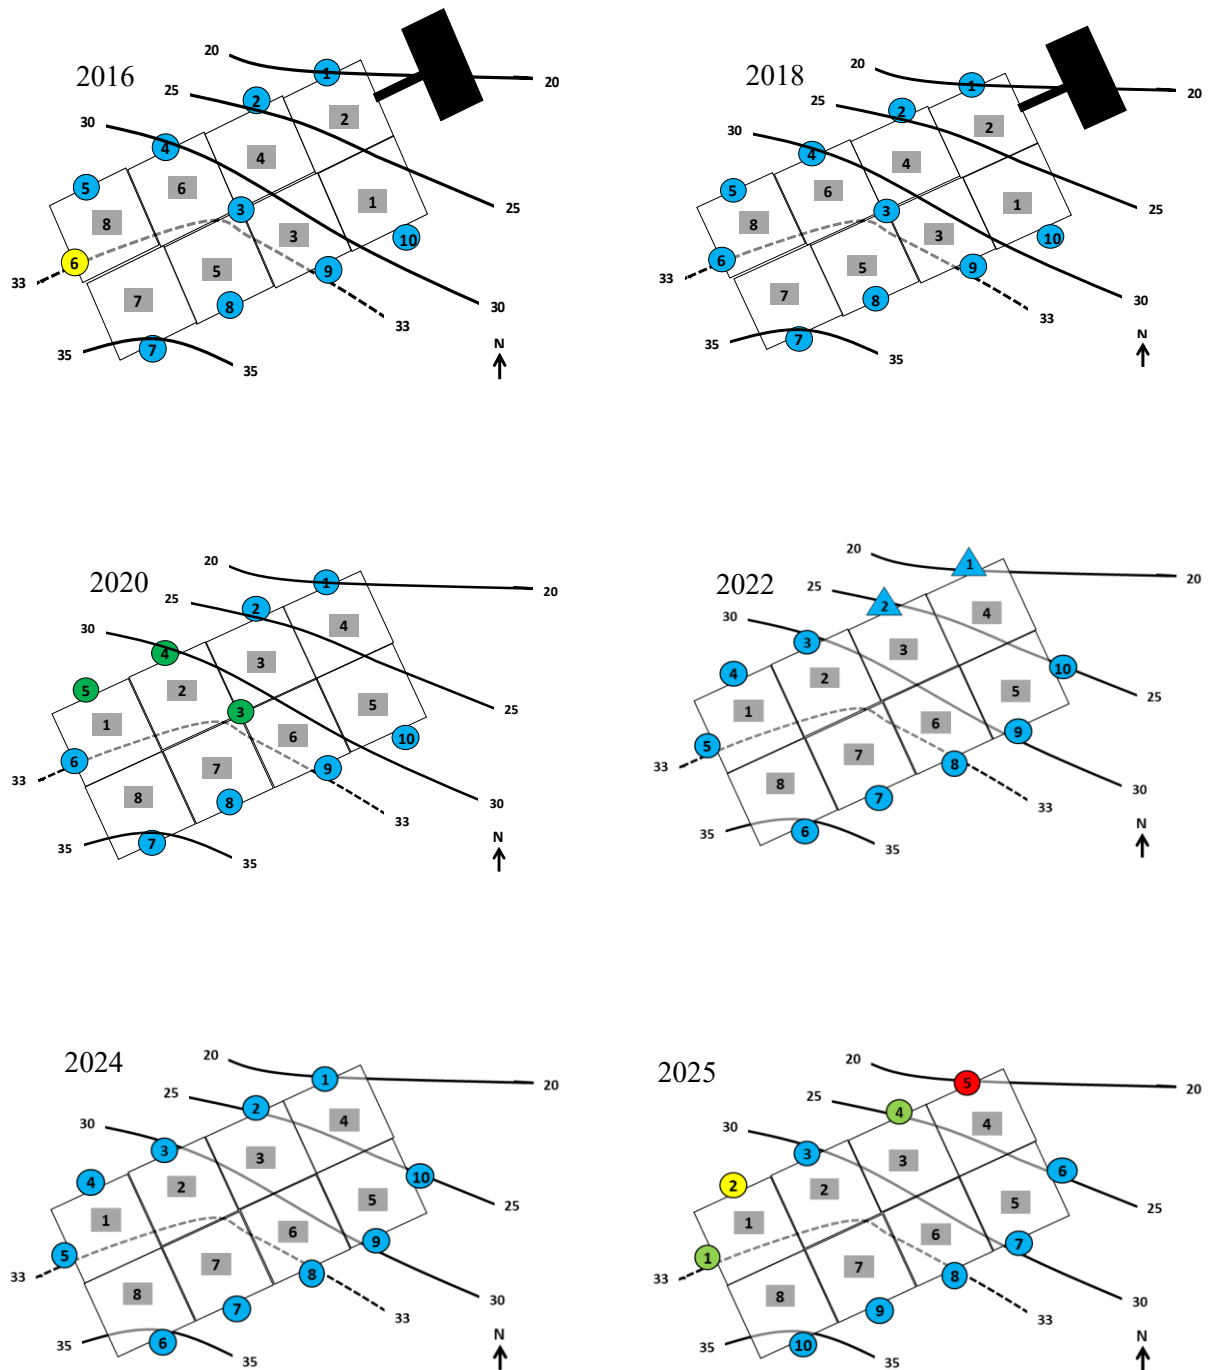
**Figur 5.** Oversikt over tilstand i anleggssona for enkeltstasjoner tekne på lokaliteten ved granskingane frå 2016 til 2025.

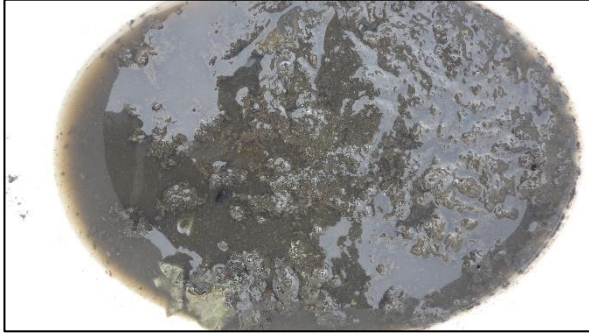
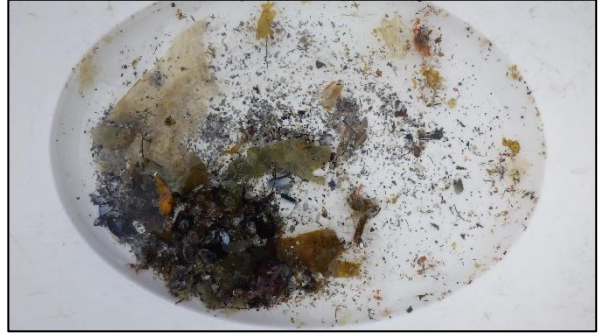
St. 5:

Prøvepunkt	Kommentar
1	
2	
3	
4	
5	Blåskjelrester
6	
7	
8	
9	Store skjellrester

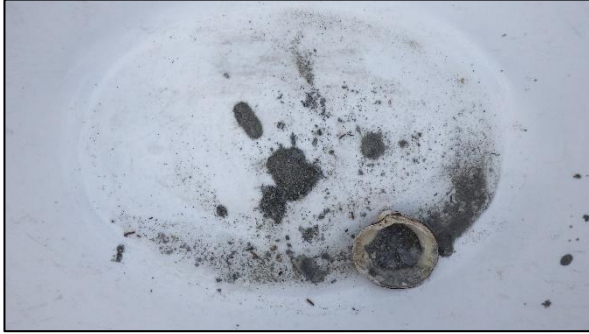
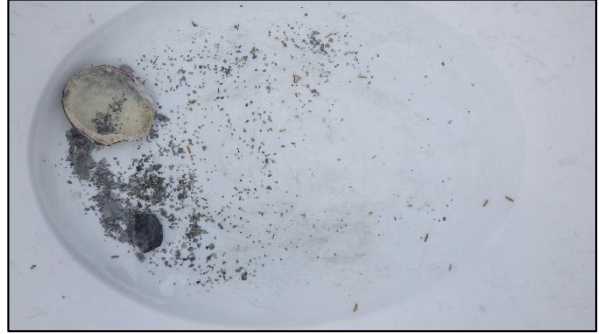
St. 10:

Prøvepunkt	Kommentar
10	Store skjelrester
