B-undersøkelse for lokalitet AUSTNESTÅA (11800)

Lokalitetstilstand 1

Rapport ID 20144

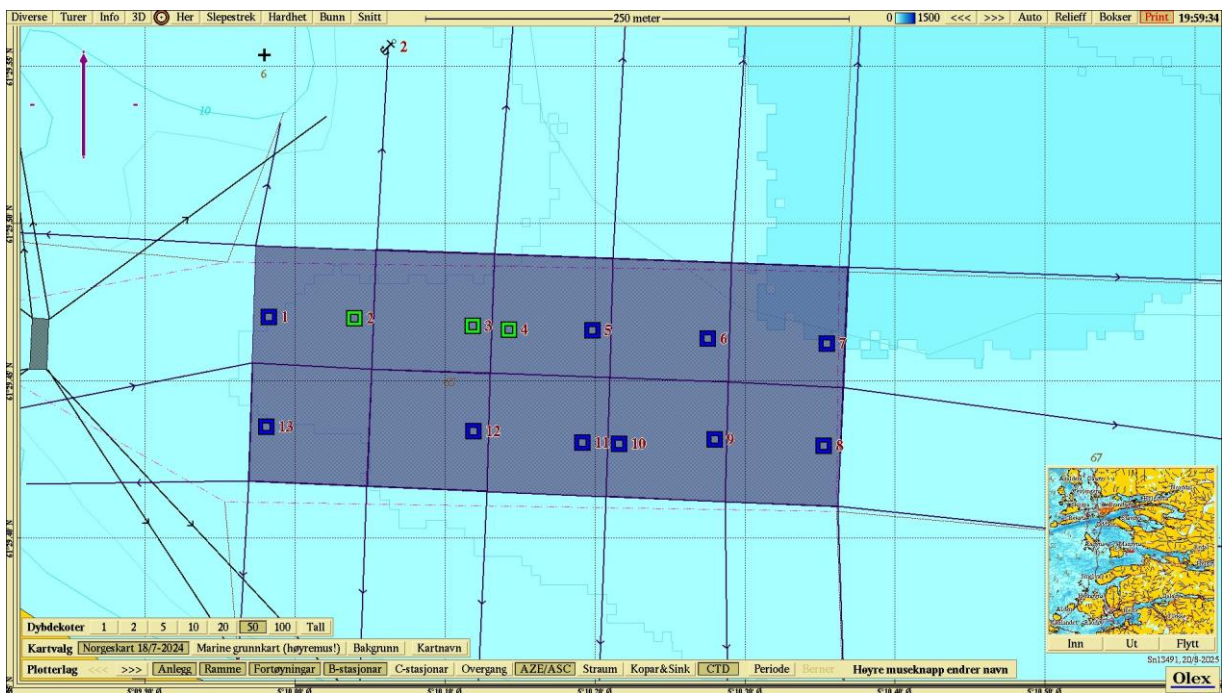
Figur 2. Batymetrisk kart (nordlig orientering) med avmerking av anleggsrammen og prøvestasjoner med tilstandsklasse: blå firkant; Tilstand 1, grønn firkant; Tilstand 2, gul firkant; Tilstand 3, rød firkant; Tilstand 4. Kartdatum WGS84.

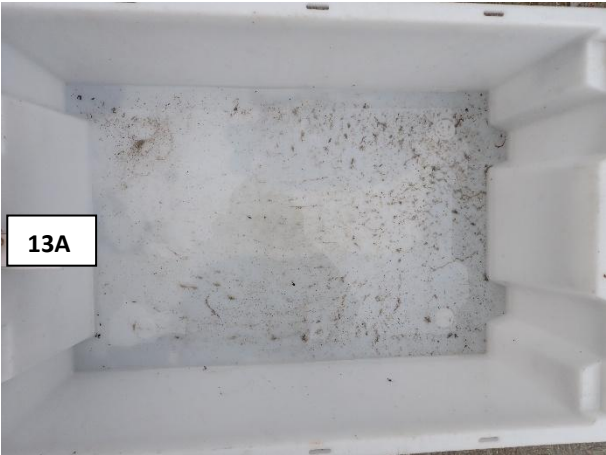
13A

Bilder nedenfor viser sediment (A) og ferdig vasket prøve (B) ved stasjonene.
