# **B-undersøkelse for lokalitet STORVIKA V (23055)**

**Lokalitetstilstand 1**

Rapport ID 20149

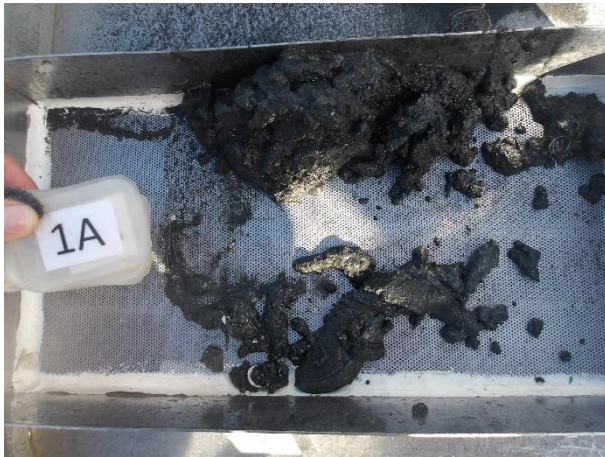
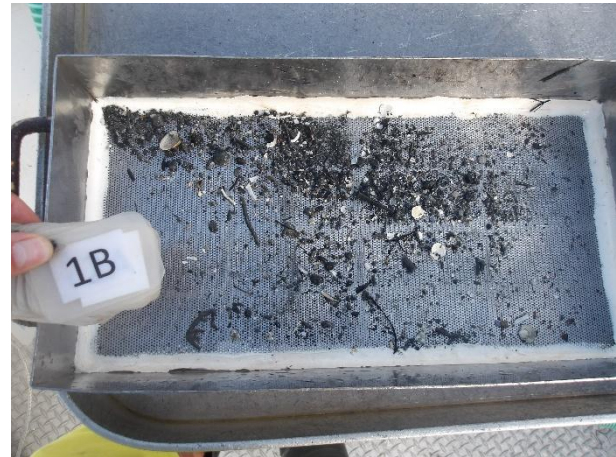
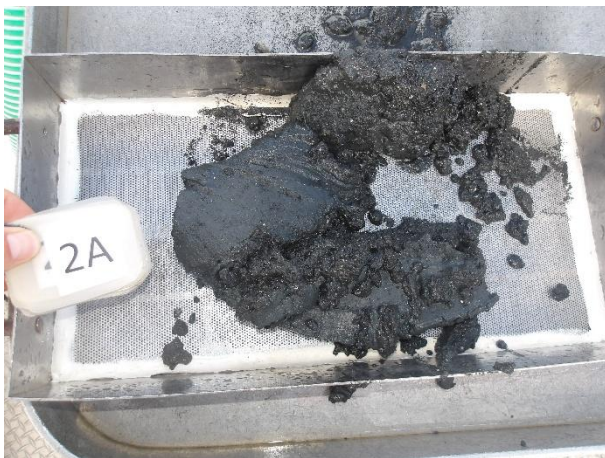
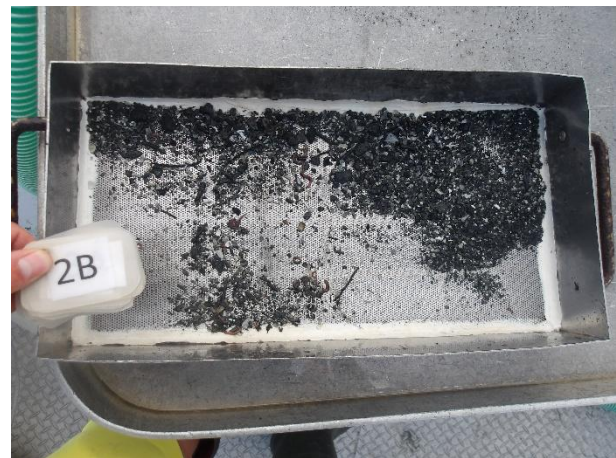
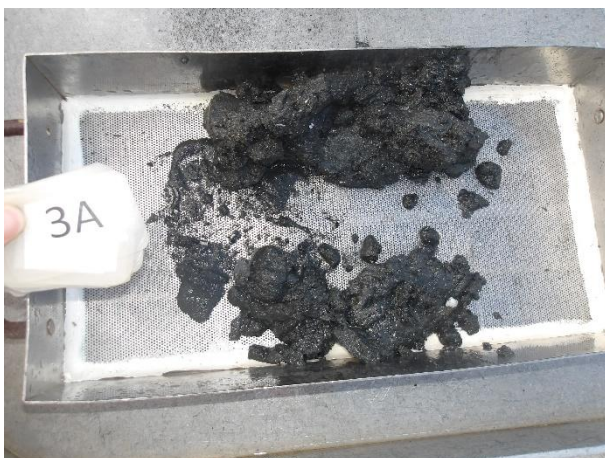
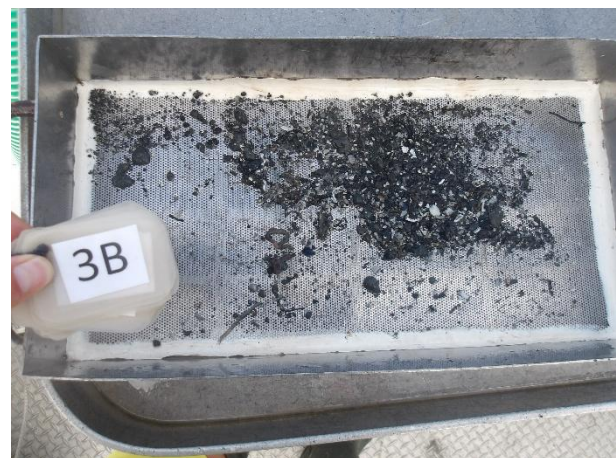
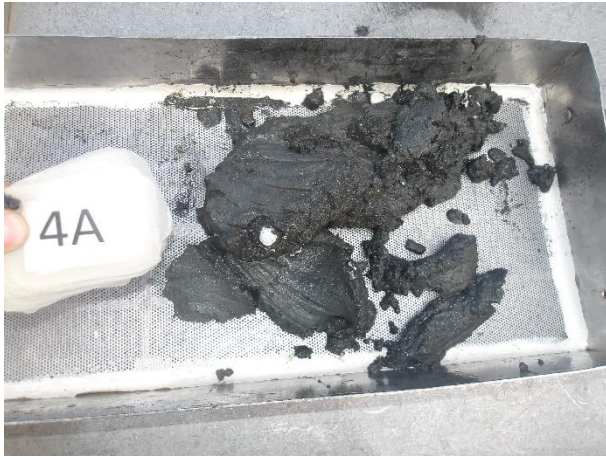
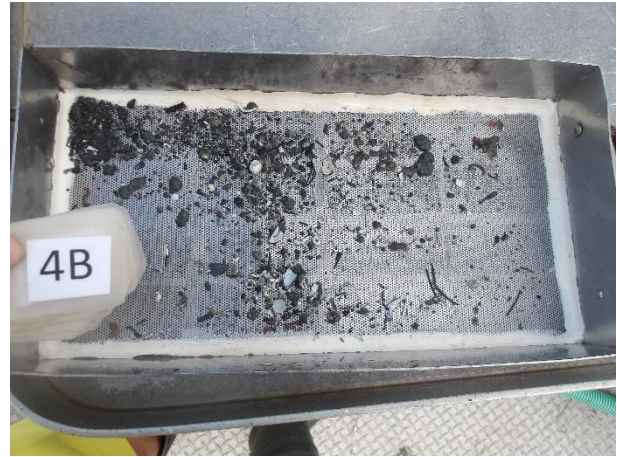
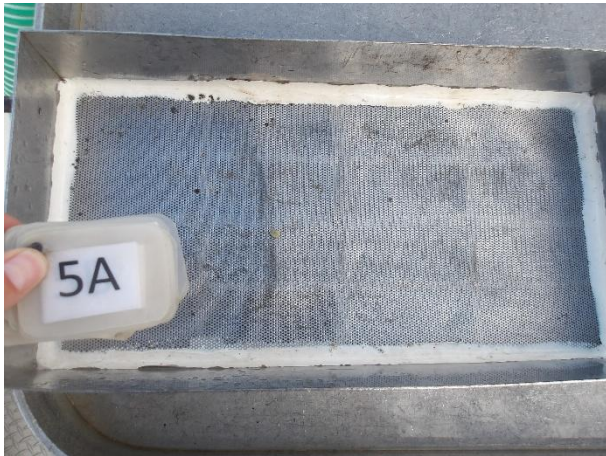
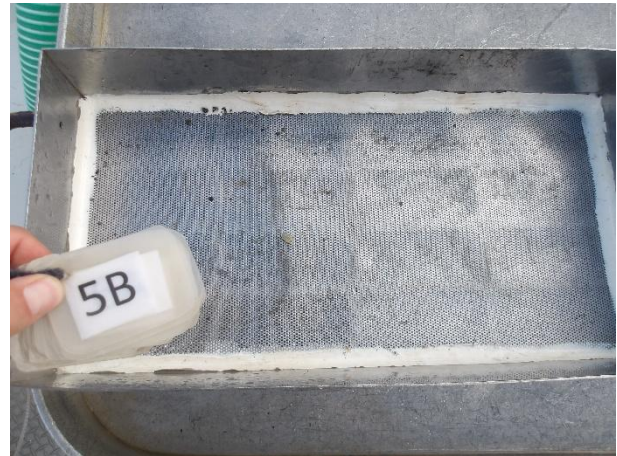
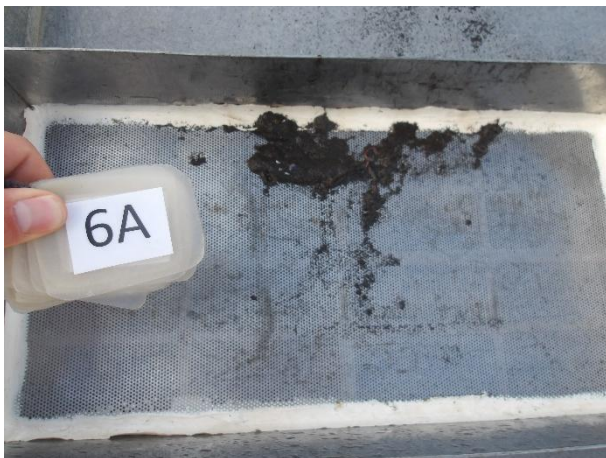
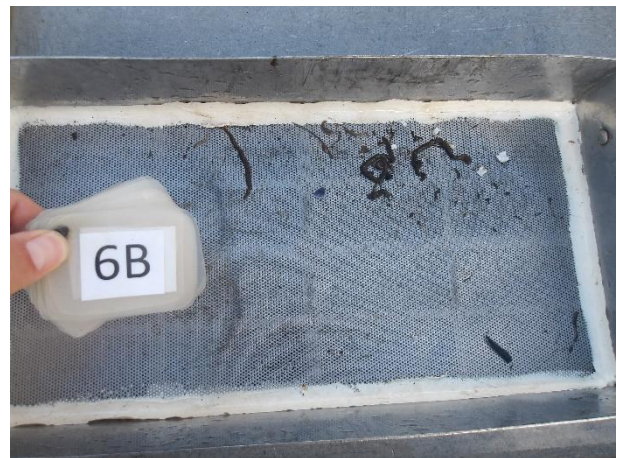
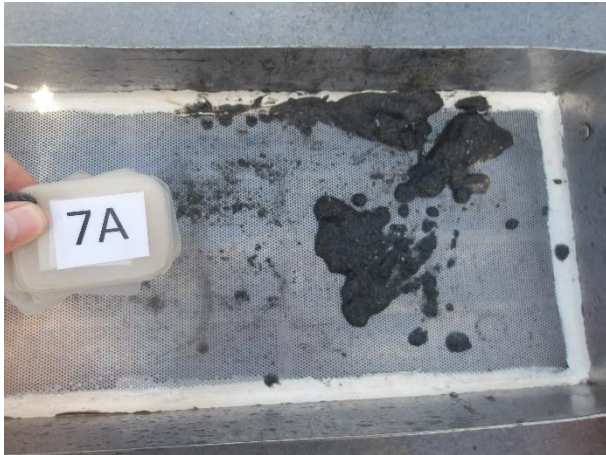
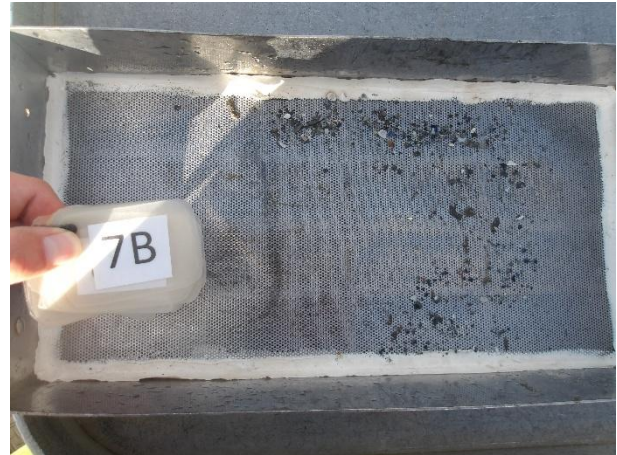
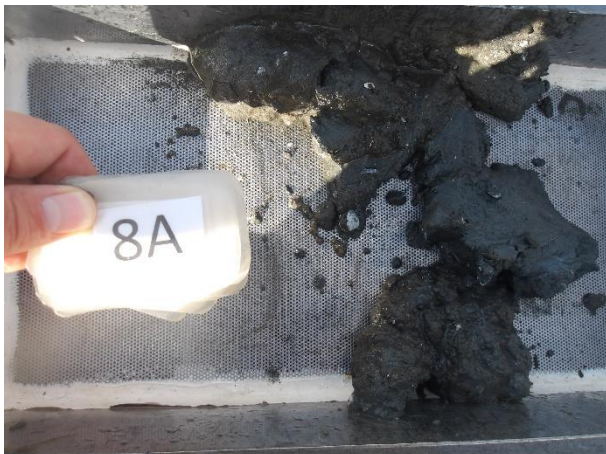
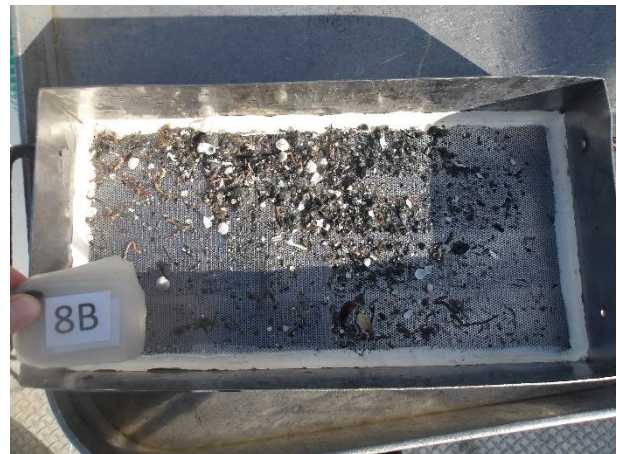
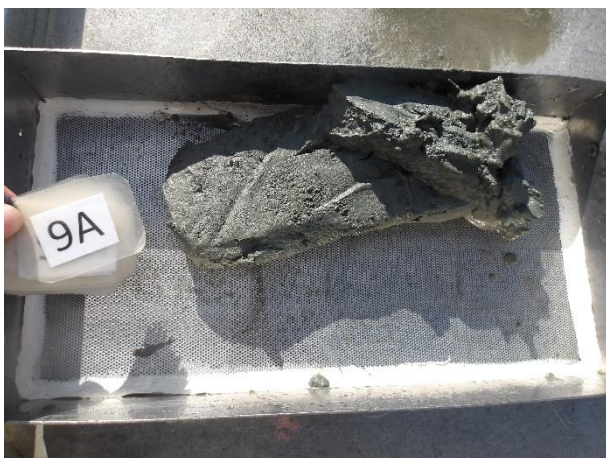
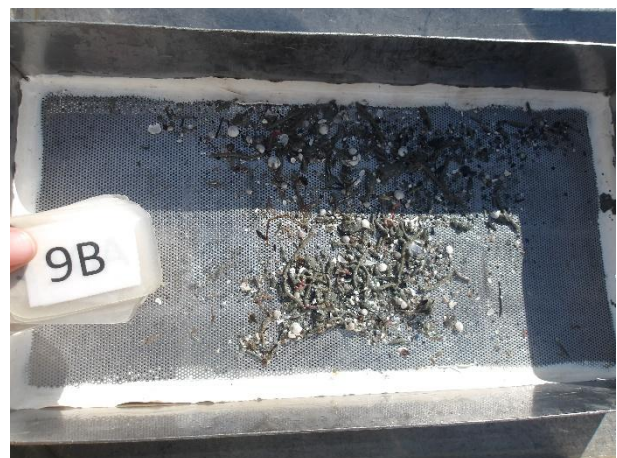
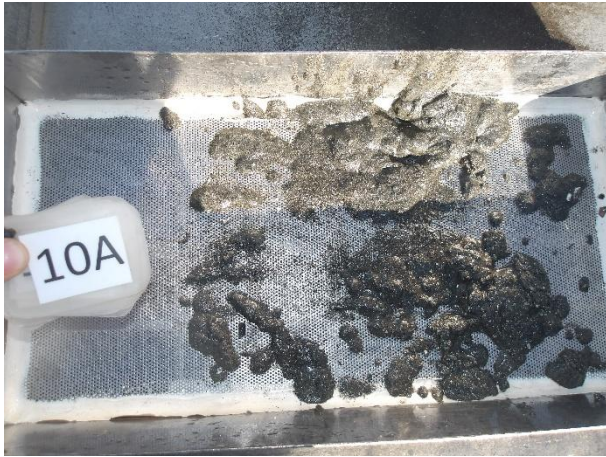
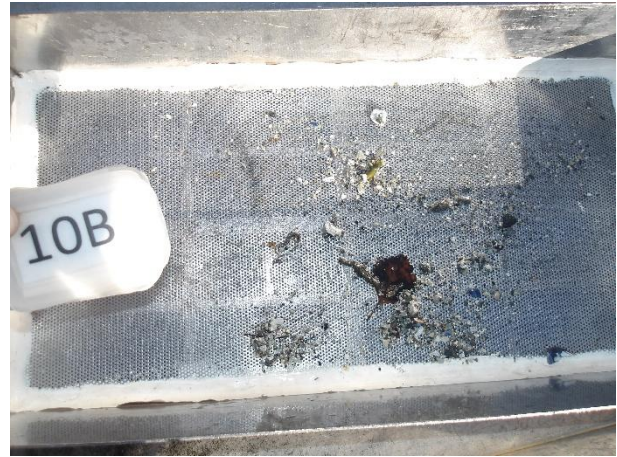
**Vedlegg – Bilder fra prøvestasjoner**

Bilder nedenfor viser sediment (A) og ferdig vasket prøve (B) ved stasjonene.
