B-undersøkelse for lokalitet LEKANGSUND II (23056)

Lokalitetstilstand 1

Rapport ID 20150

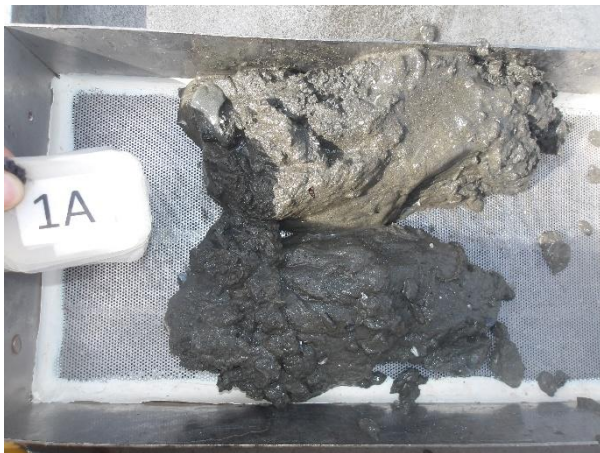
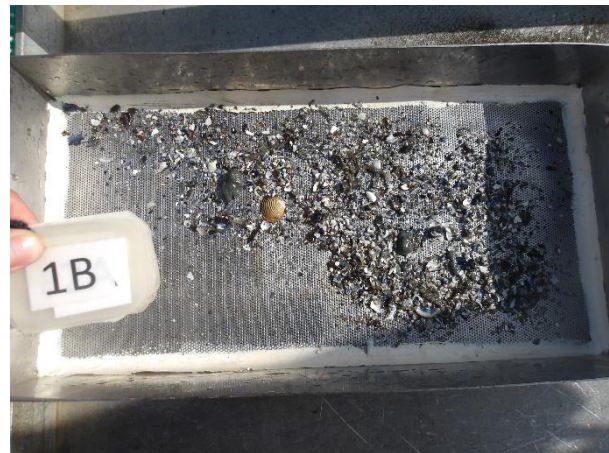
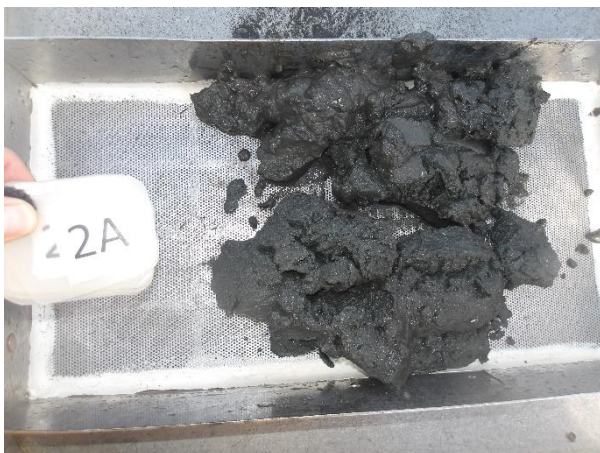
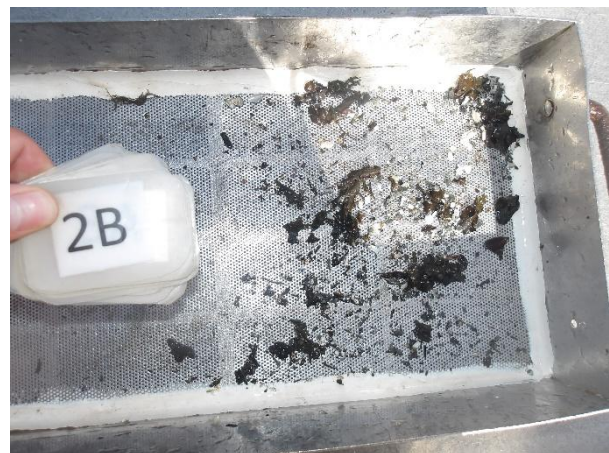
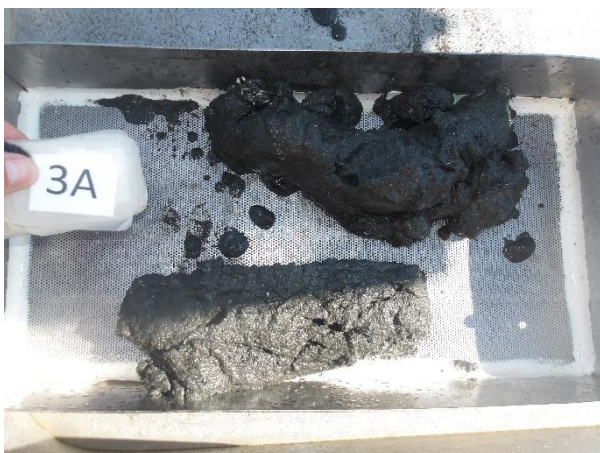
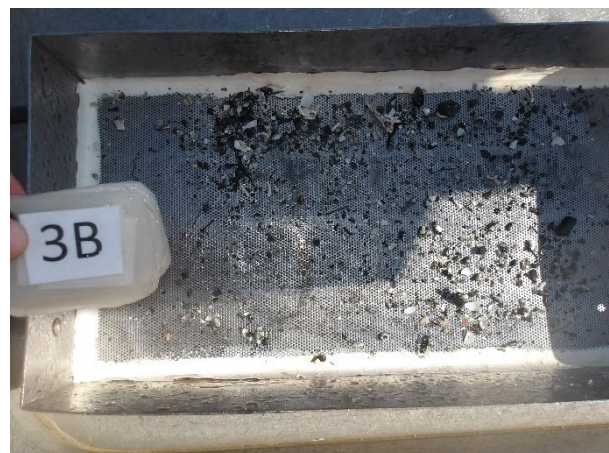
Vedlegg – Bilder fra prøvestasjoner

Bilder nedenfor viser sediment (A) og ferdig vasket prøve (B) ved stasjonene.
