B-undersøkelse

Lokalitet SVELLUNGEN (13727)

Lokalitetstilstand 1

Rapport ID 20151

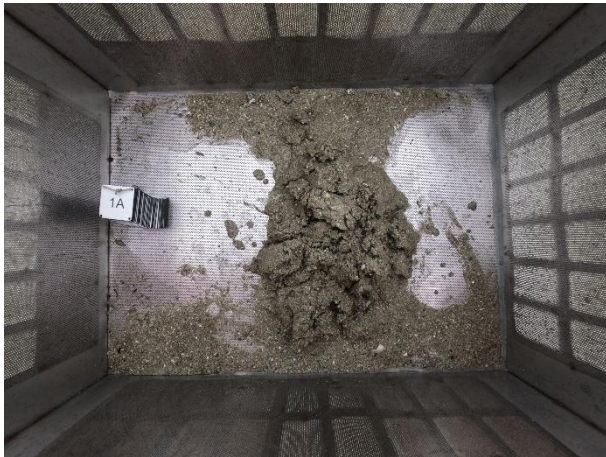
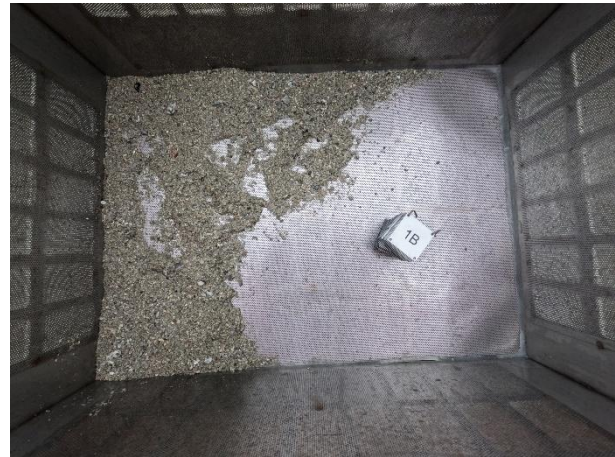
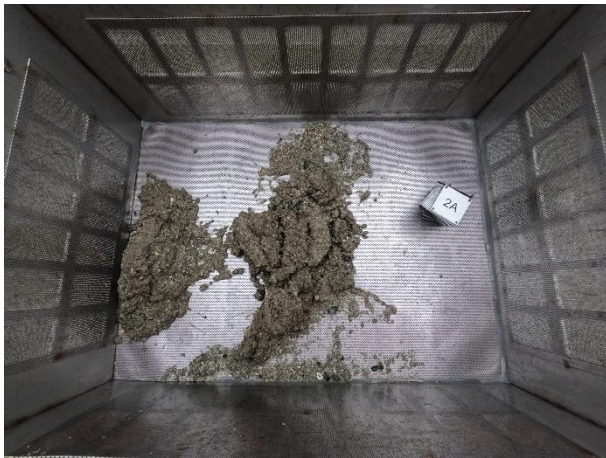
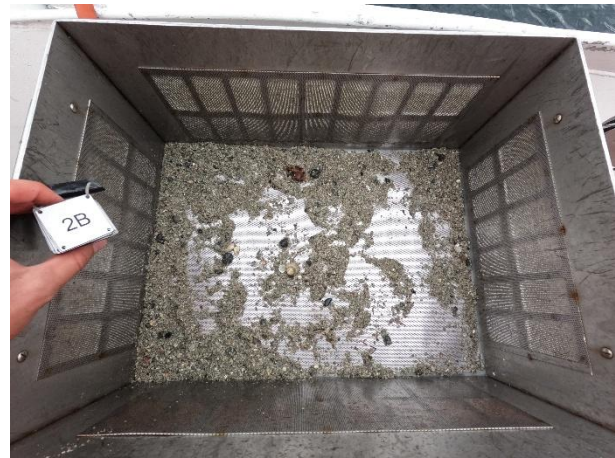
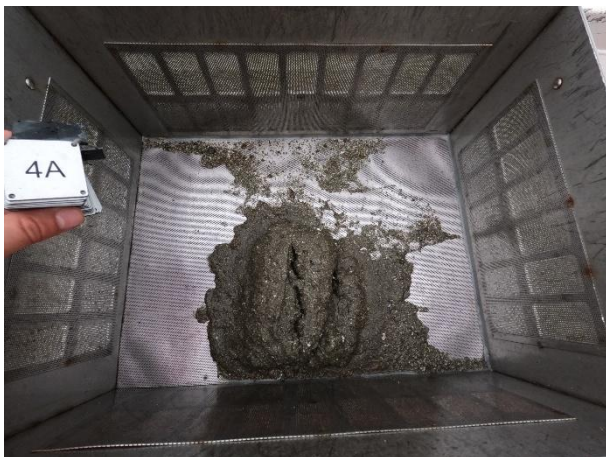
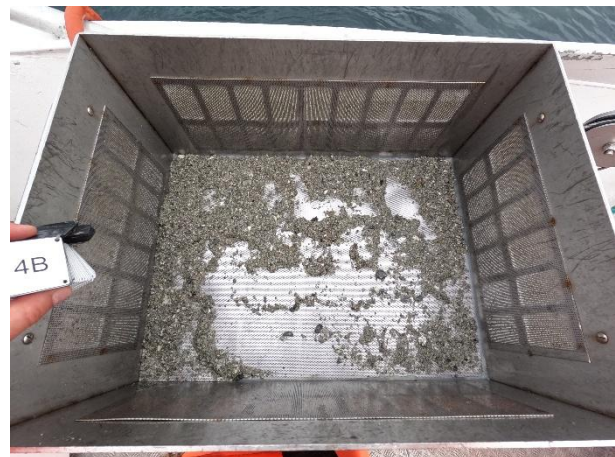
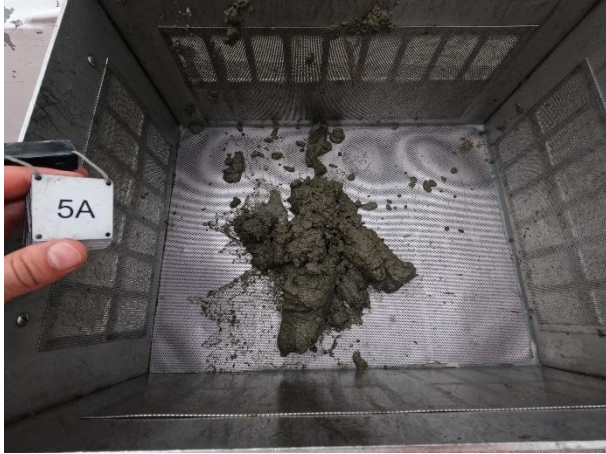
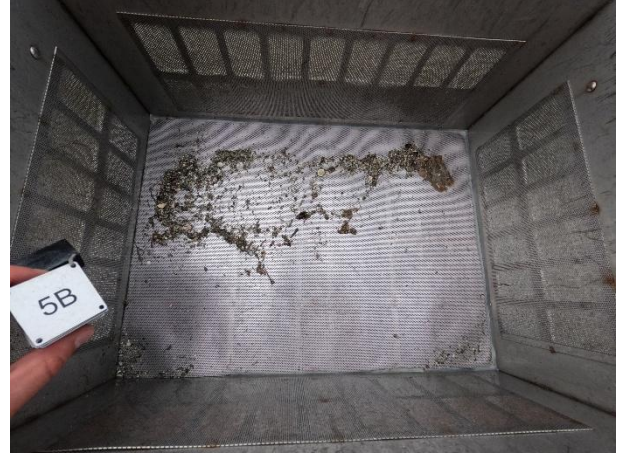
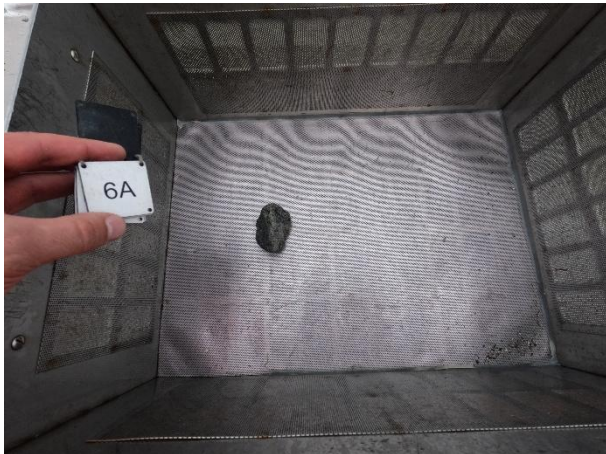
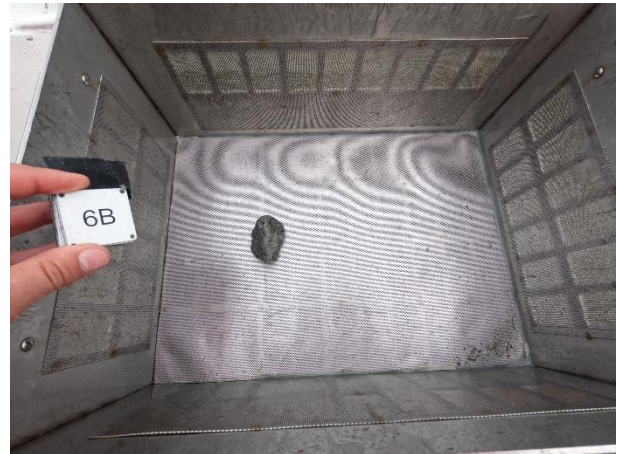
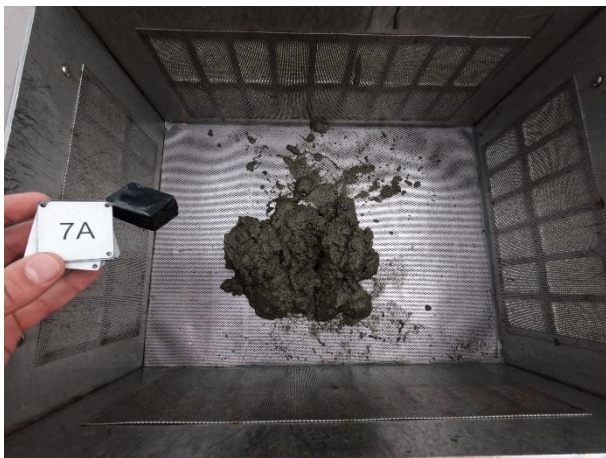
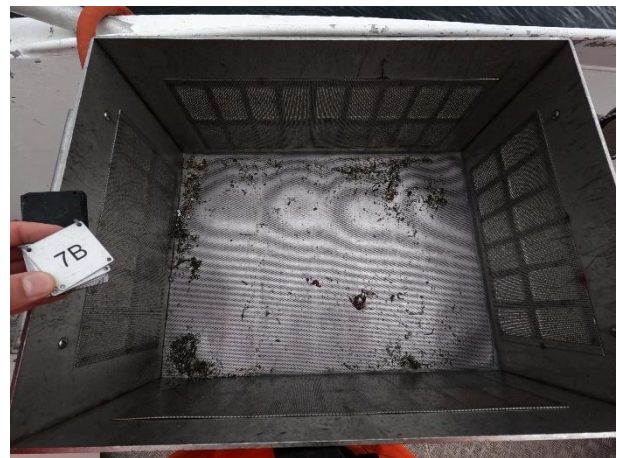
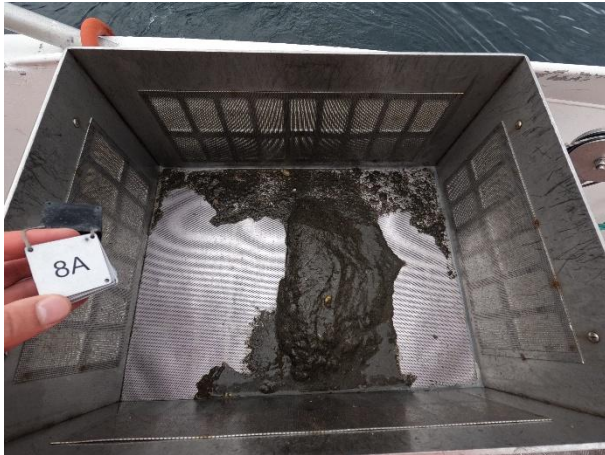
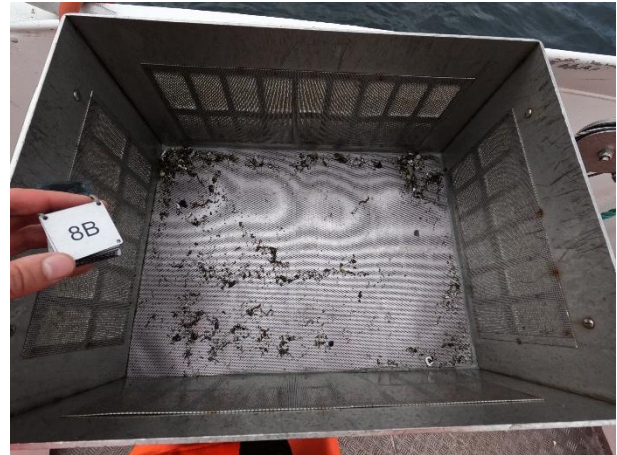
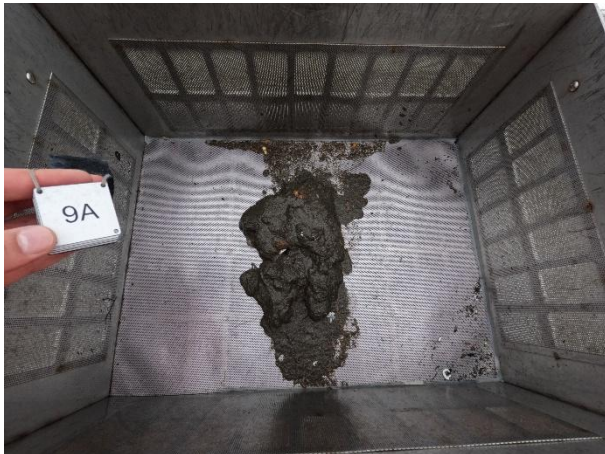
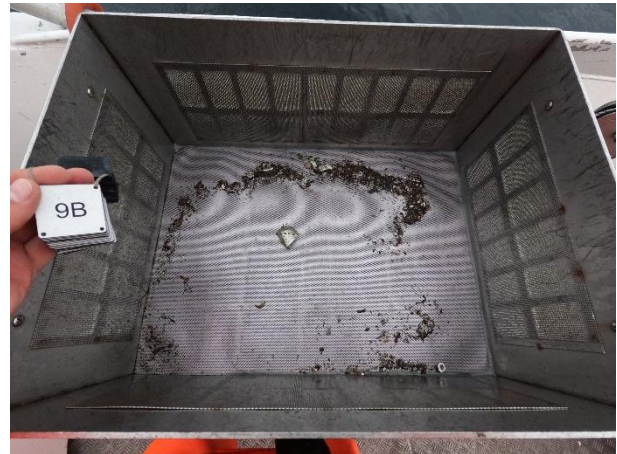
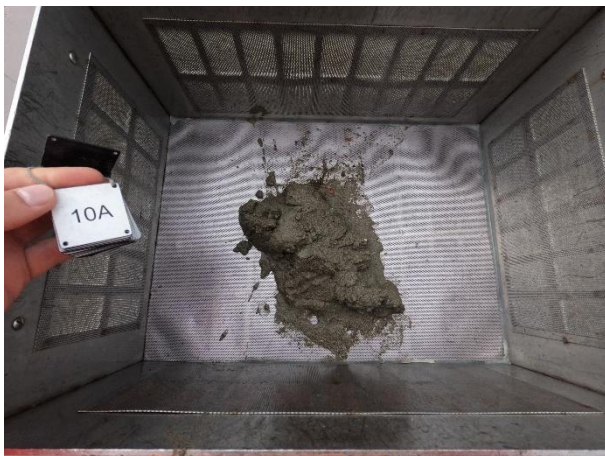
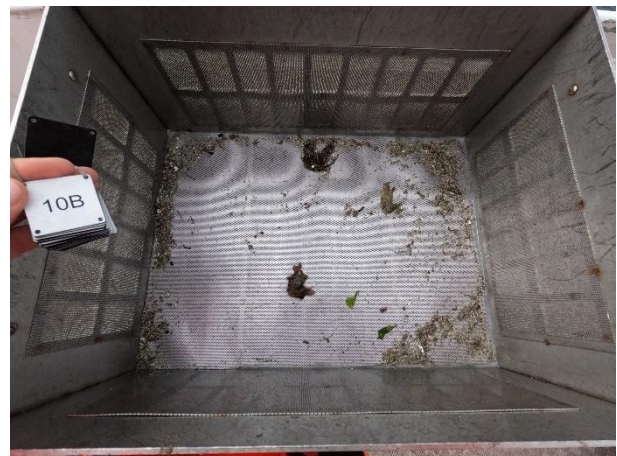
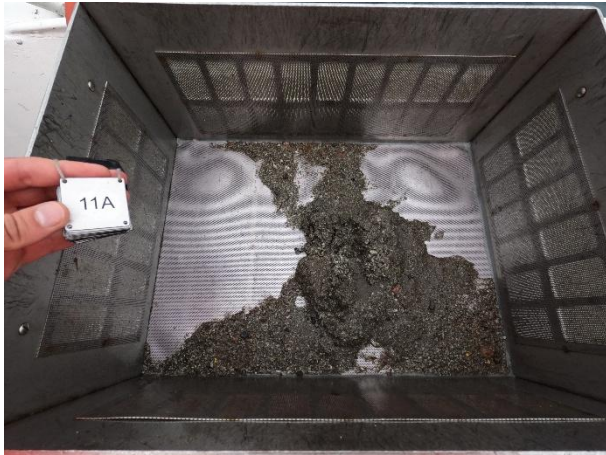
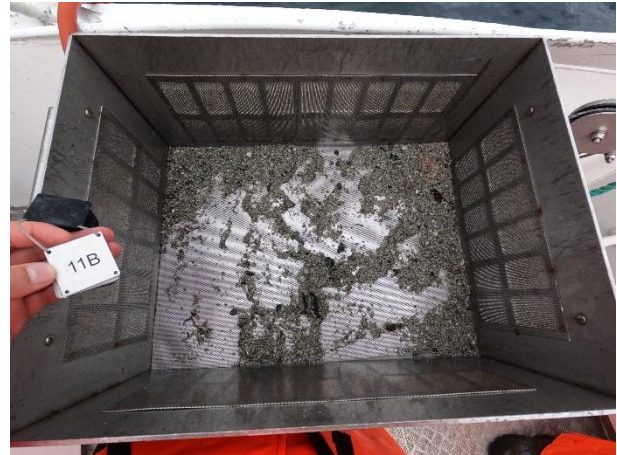
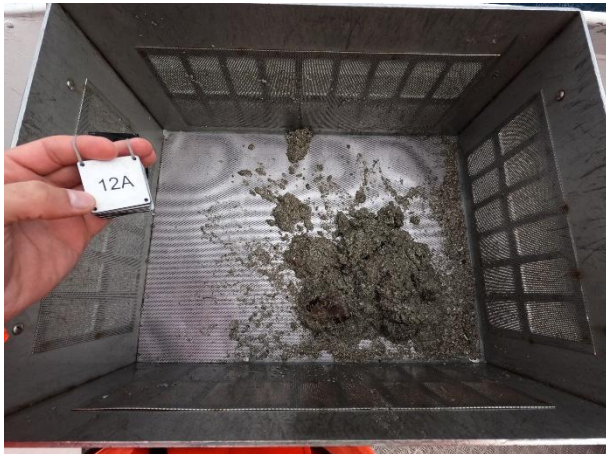
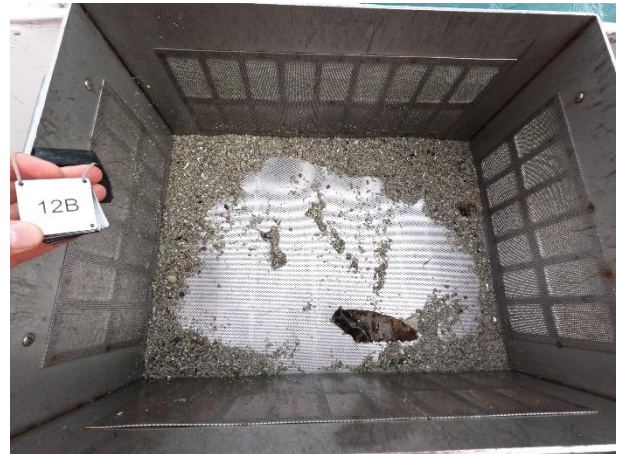
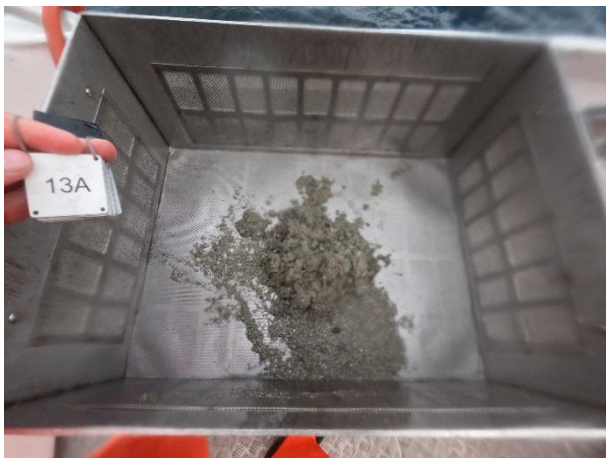
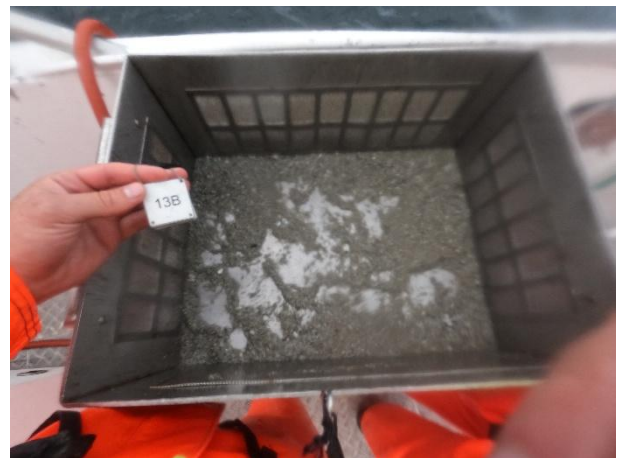
Vedlegg – Bilder fra prøvestasjoner

Bilder nedenfor viser sediment (A) og ferdig vasket prøve (B) ved stasjonene.
