B-undersøkelse for lokalitet HJARTHOLMOSEN (32417)

Lokalitetstilstand 1

Rapport ID 20161

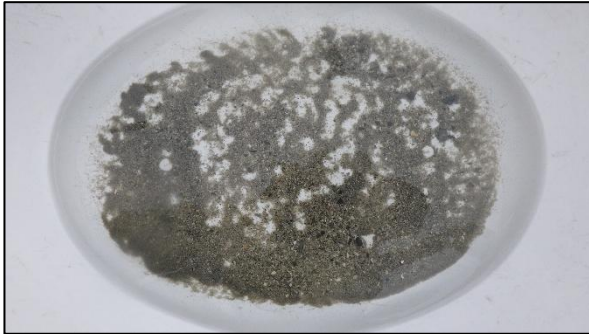
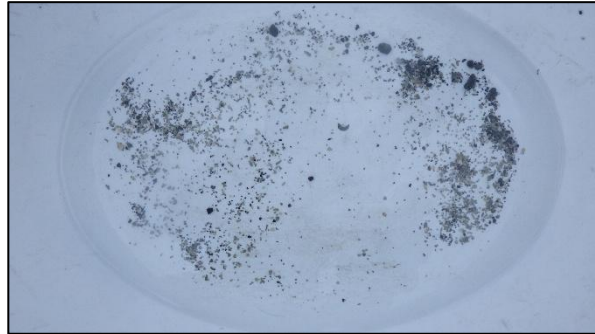
St. 1:

Prøvepunkt	Kommentar
1	
2	
3	
4	
5	
6	Bjåskjellrester
7	
8	
9

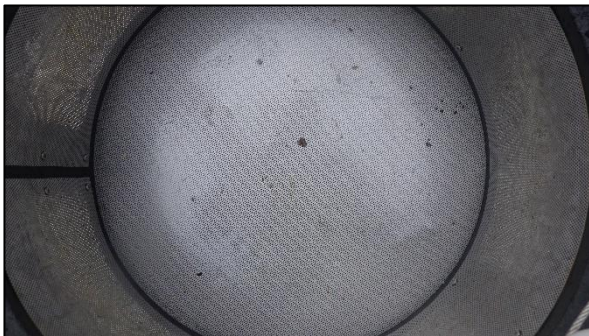
St. 11:

Prøvepunkt	Kommentar
11	Spor av sand
12	Små børstemark

Prøve ikkje silt grunna
lågt sedimentvolum

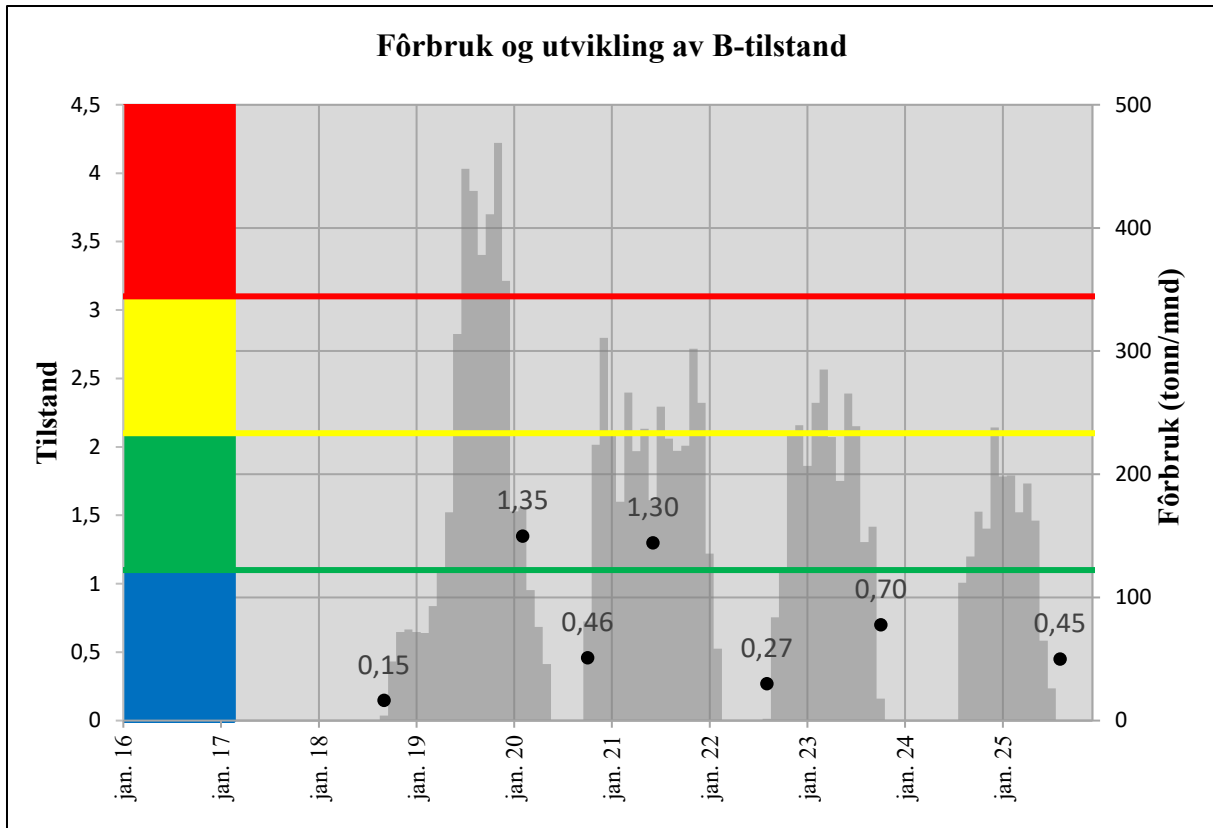
Figur 6. Fôrbruk (grå stolpar) og utvikling av tilstand i anleggssona (svarte punkt) ved lokaliteten dei siste åra.
