B-undersøkelse for lokalitet SKAFTÅ (18898)

Lokalitetstilstand 2

Rapport ID 20166

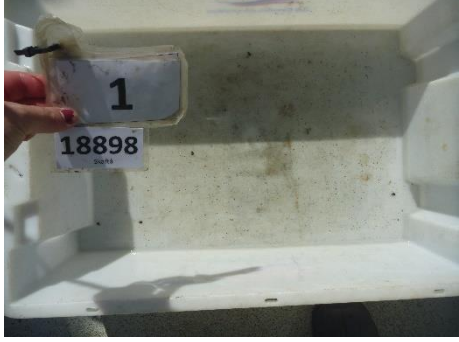
St 1

Prøvepunkt	Kommentar
1	Kun avskrap fjell, vann og børstemark.
2	
3	
4	*koordinater fra forrige undersøkelse.
5	
6	
7	
8	
9

A white plastic tray containing a small amount of dark sediment. A hand holds a white label with the number '1' and '18898' in front of the tray.	Hardbunn
St 2

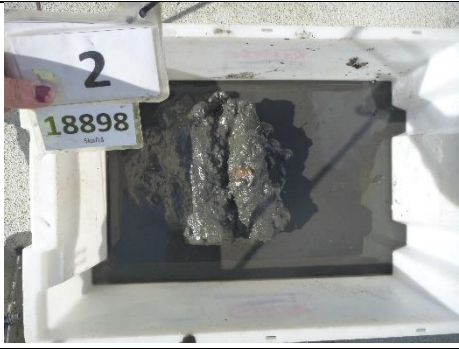
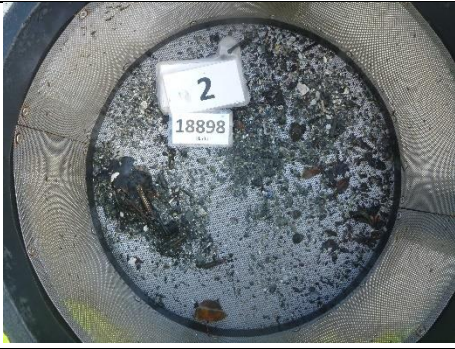
A white plastic tray containing a larger amount of dark sediment. A hand holds a white label with the number '2' and '18898' in front of the tray.

A circular sieve with a mesh, showing the residue from sample 2. A white label with the number '2' and '18898' is placed on the sieve.
St 3

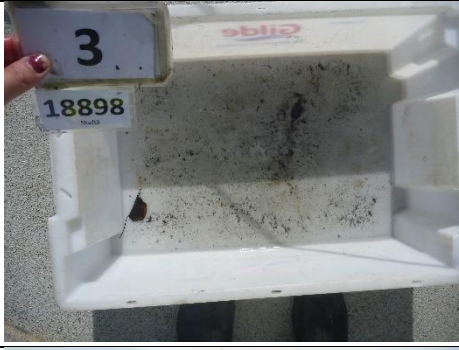
A white plastic tray containing a small amount of dark sediment. A hand holds a white label with the number '3' and '18898' in front of the tray.	Hardbunn
St 4

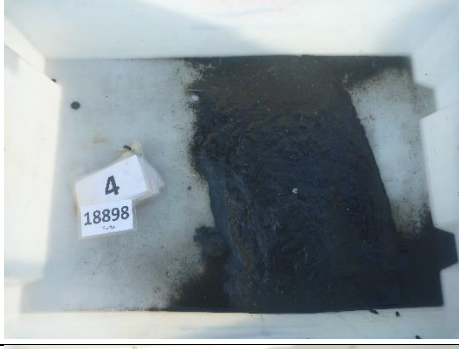
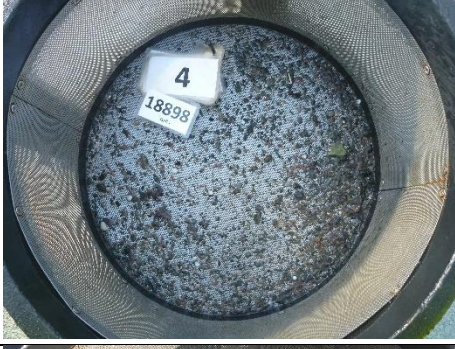
A white plastic tray containing a large amount of dark sediment. A white label with the number '4' and '18898' is placed on the tray.

A circular sieve with a mesh, showing the residue from sample 4. A white label with the number '4' and '18898' is placed on the sieve.

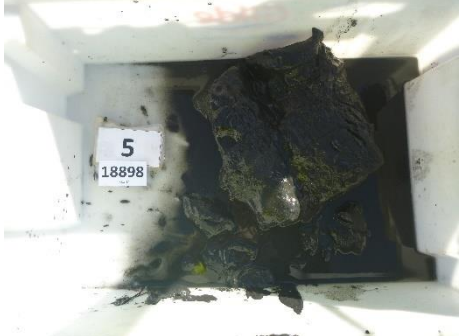
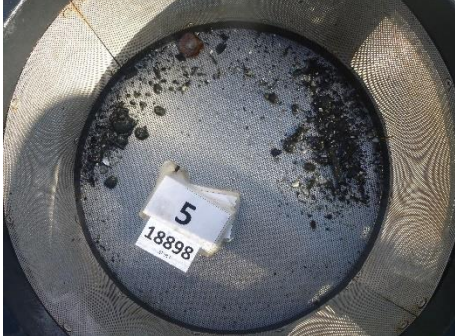
St 5

A white plastic tray containing a large amount of dark sediment. A white label with the number '5' and '18898' is placed on the tray.

A circular sieve with a mesh, showing the residue from sample 5. A white label with the number '5' and '18898' is placed on the sieve.
