# **B-undersøkelse for lokalitet KATTHOLMEN (12872)**

**Lokalitetstilstand 1**

Rapport ID 20172

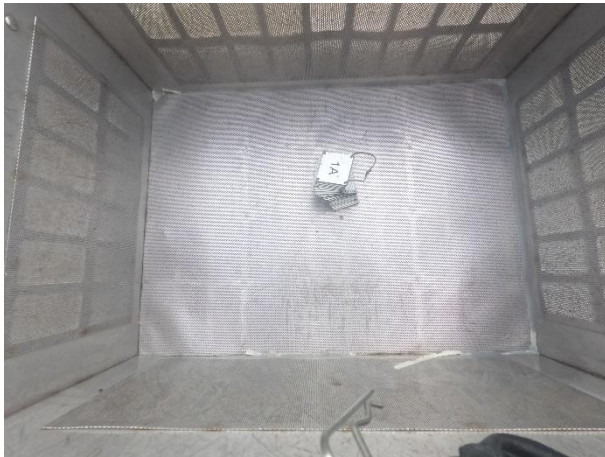
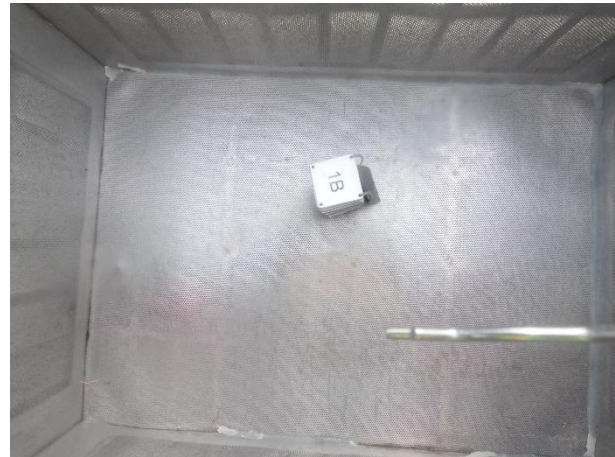
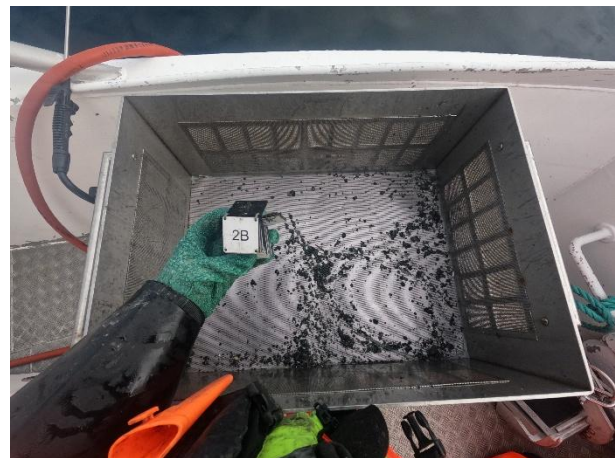
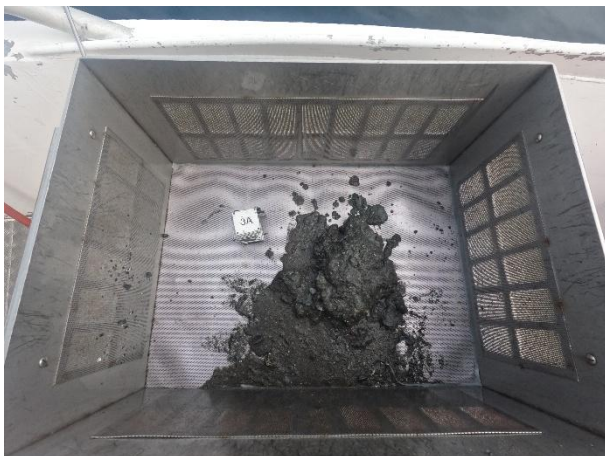
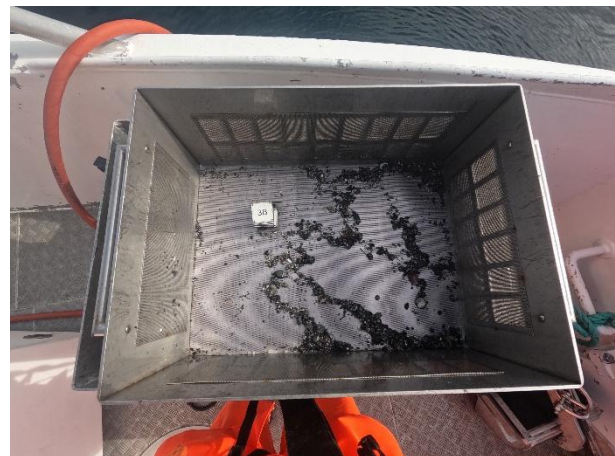
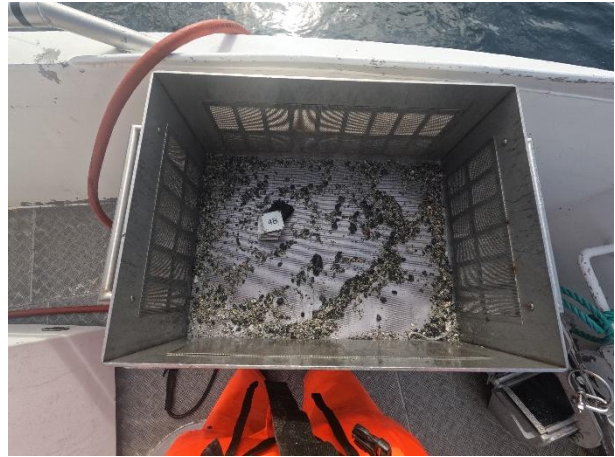
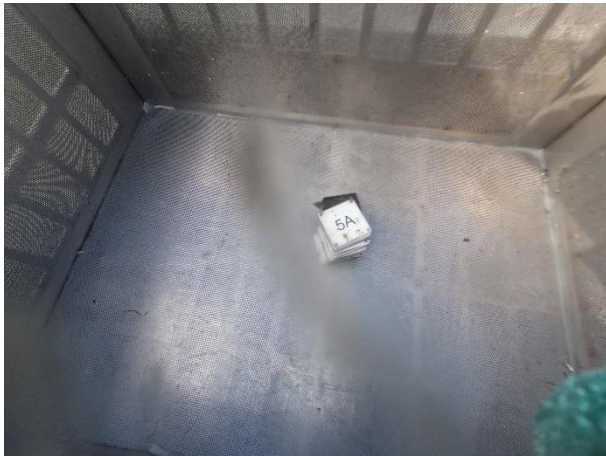
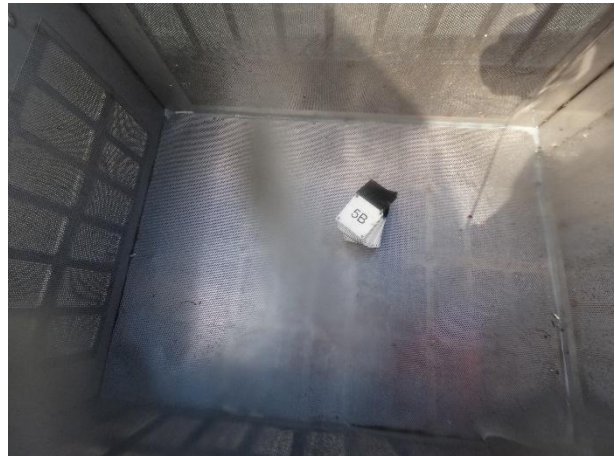
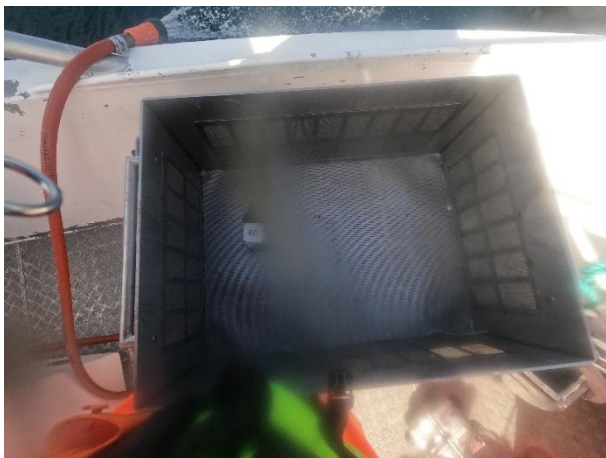
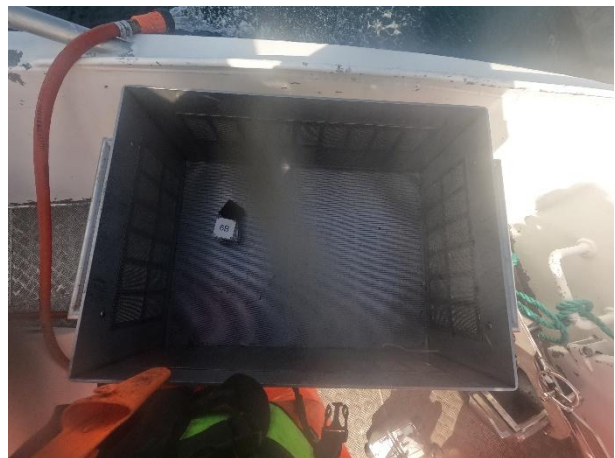
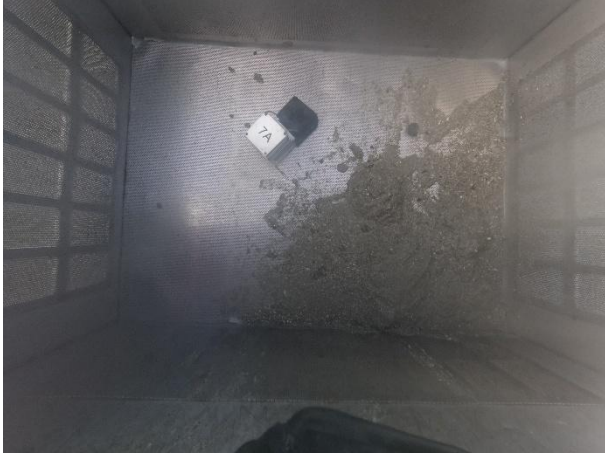
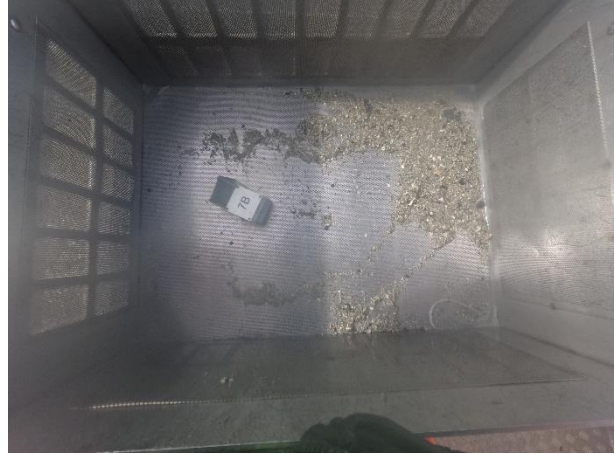
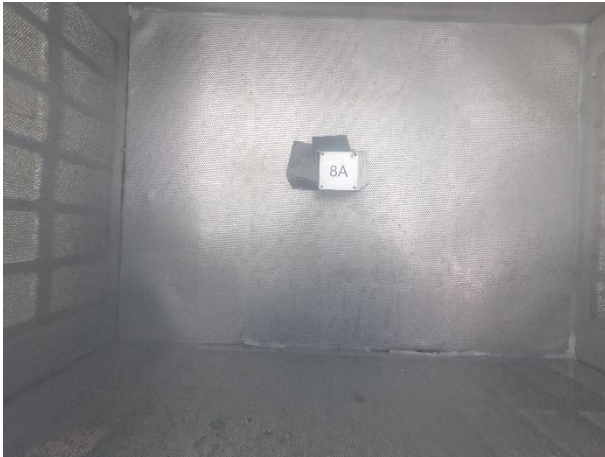
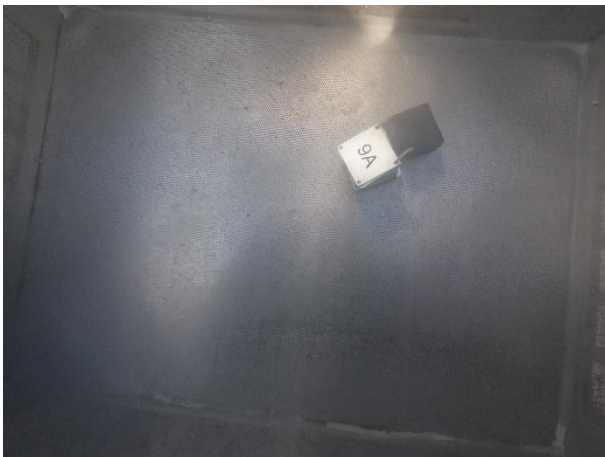
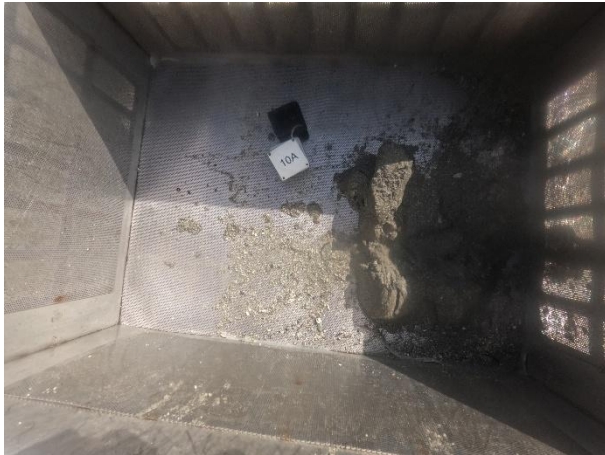
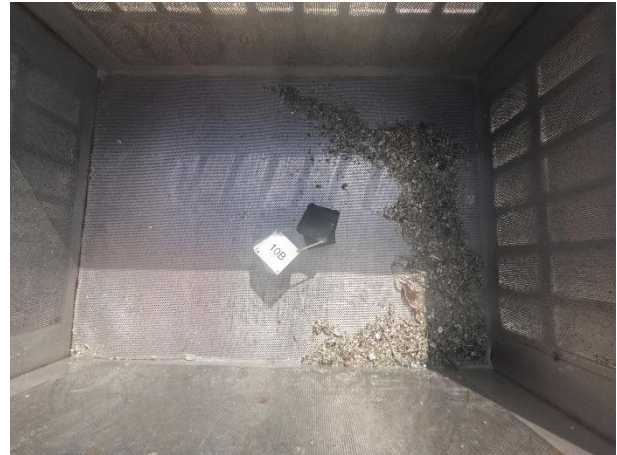
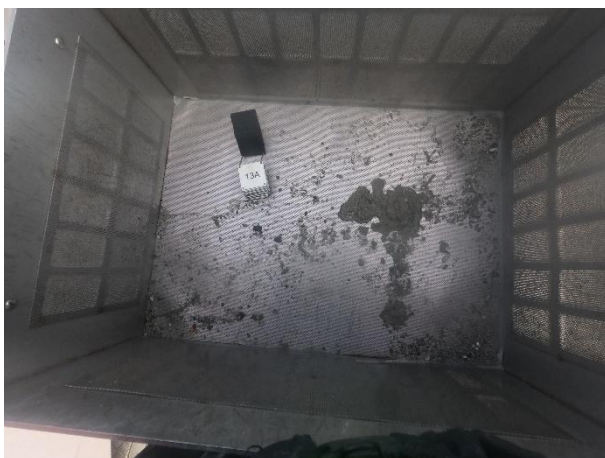
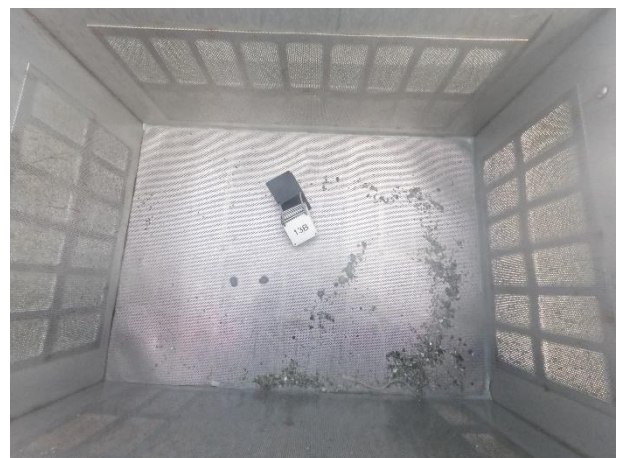
**Vedlegg – Bilder fra prøvestasjoner**

Bilder nedenfor viser sediment (A) og ferdig vasket prøve (B) ved stasjonene.
