MOM-B-undersøkelse for lokalitet HORSVÅGEN (10518)

Lokalitetstilstand 1

Rapport ID 20173

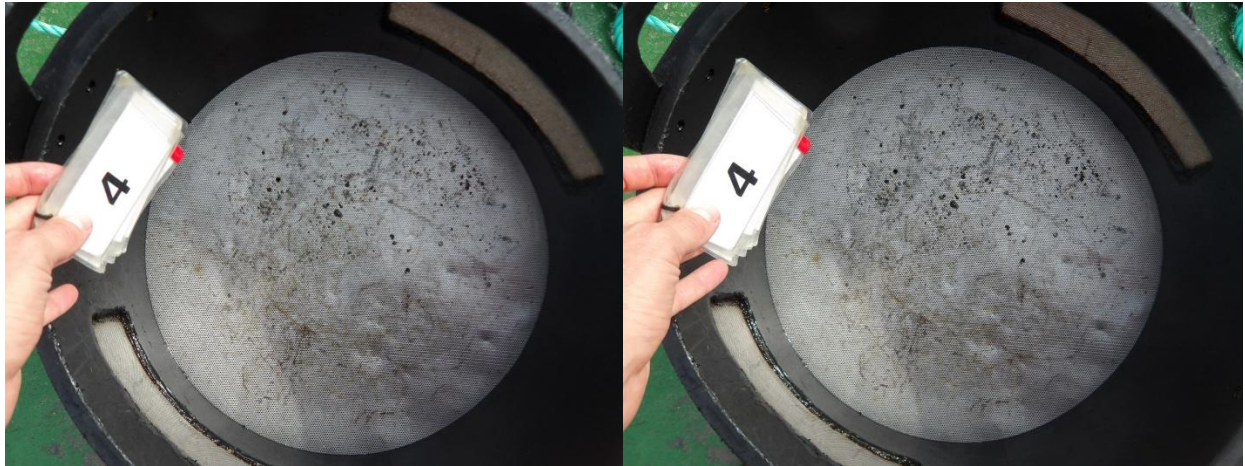
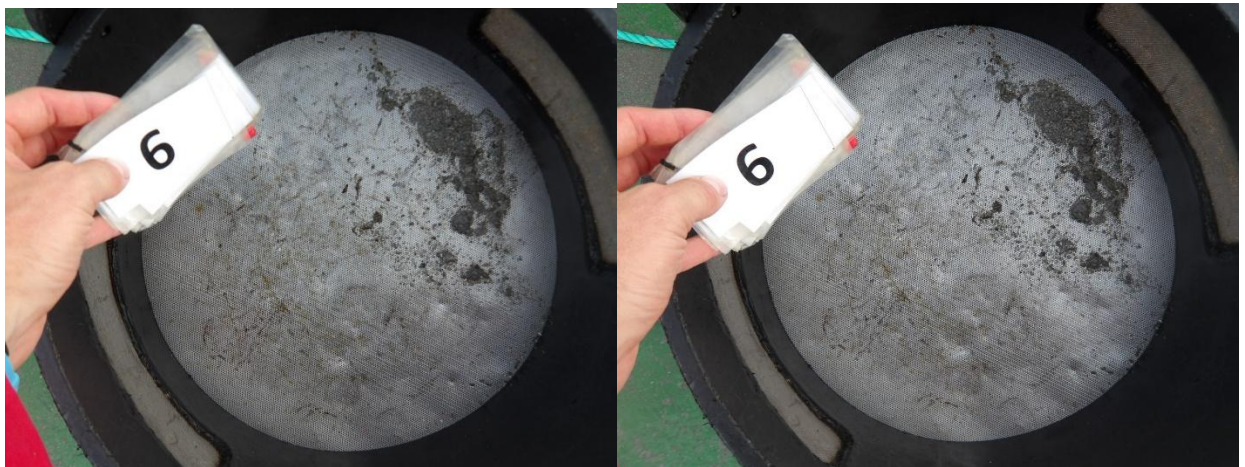
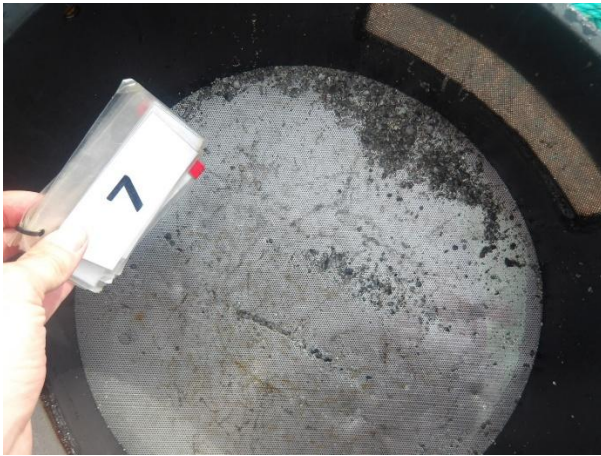
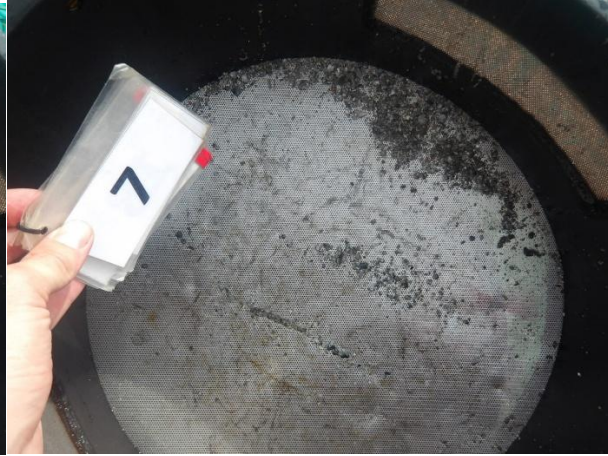
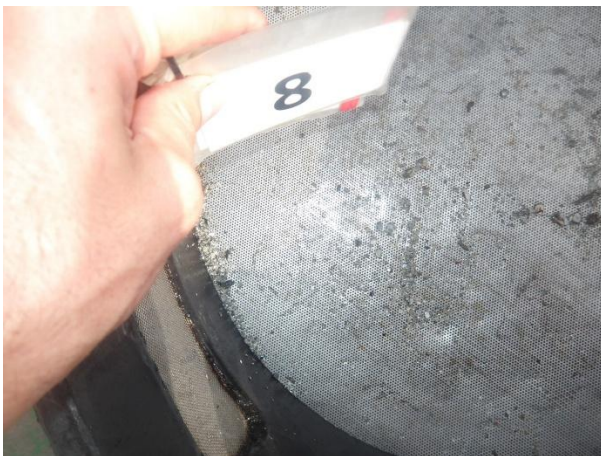
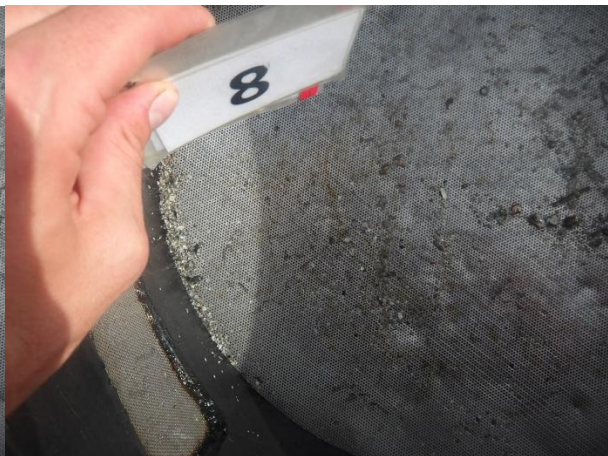
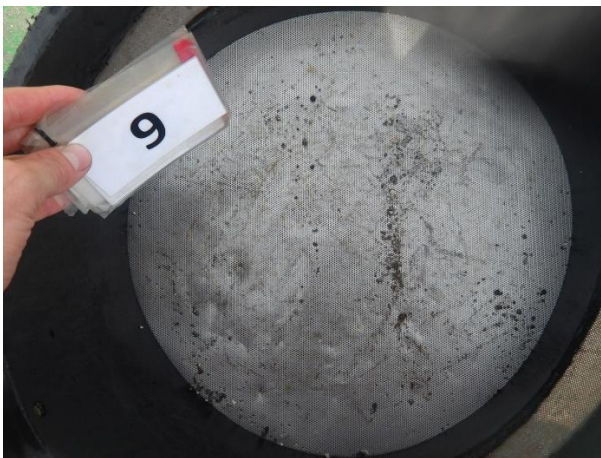
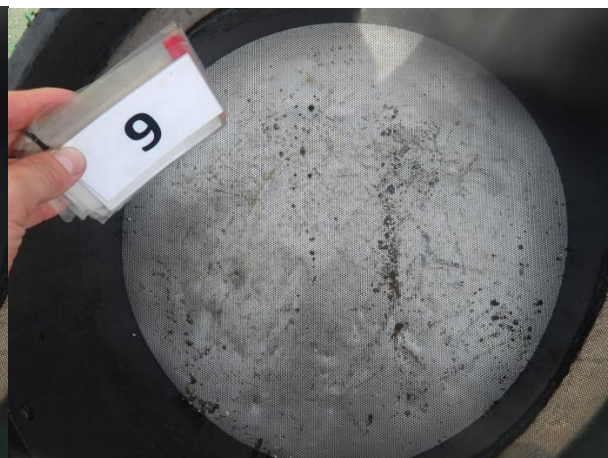
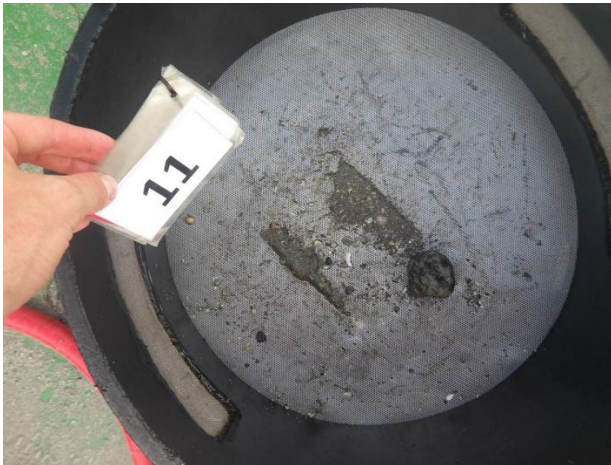
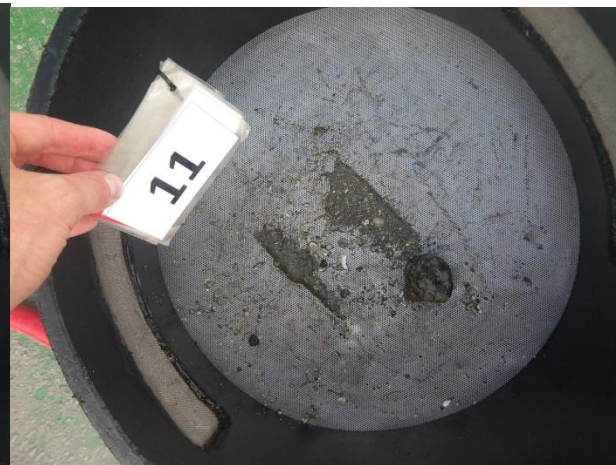
Vedlegg – Bilder fra prøvestasjoner

Bilder nedenfor viser sediment (venstre) og ferdig vasket prøve (høyre) ved stasjonene.
