B-undersøkelse
Lokalitet SKÅREN (10216)

Lokalitetstilstand 1

Rapport ID 20178

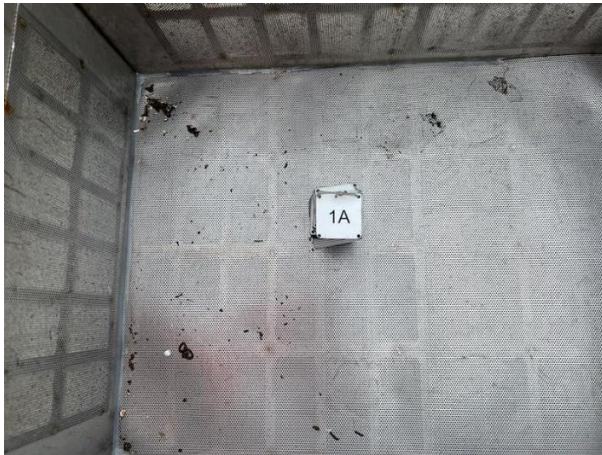
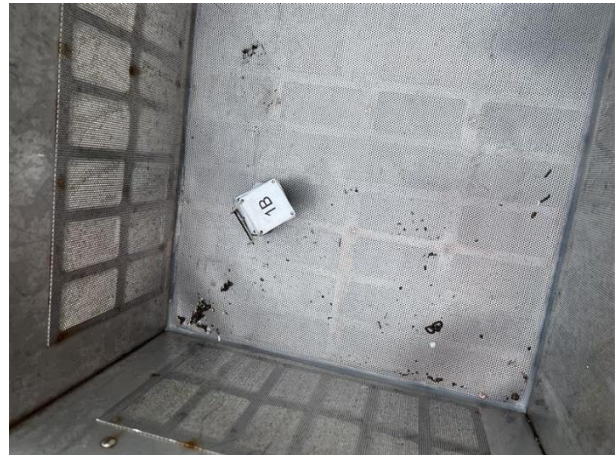
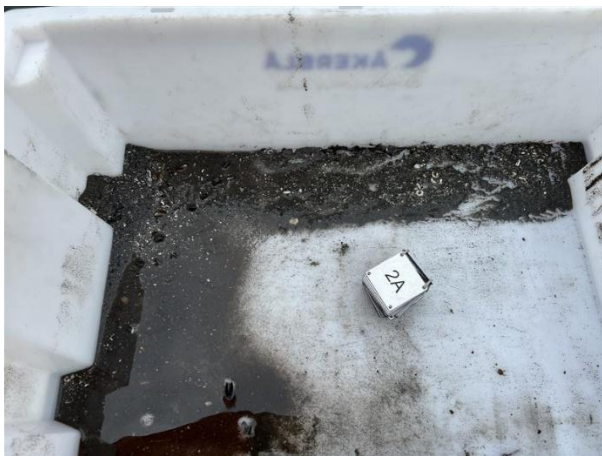
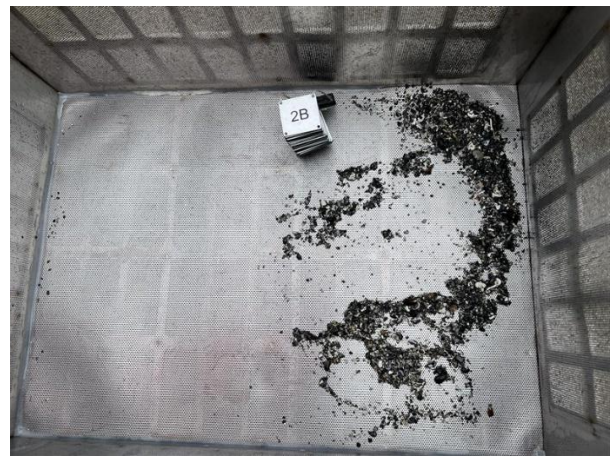
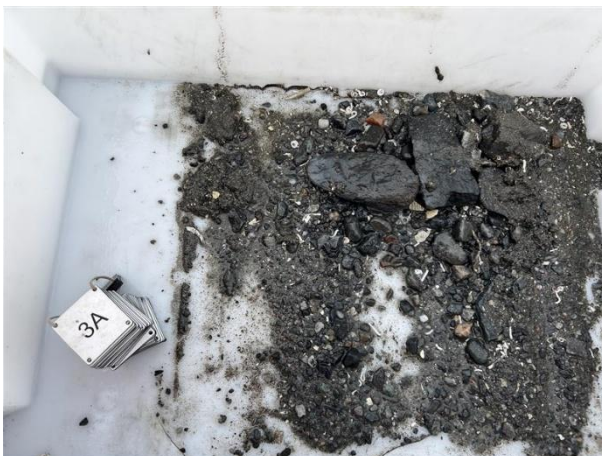
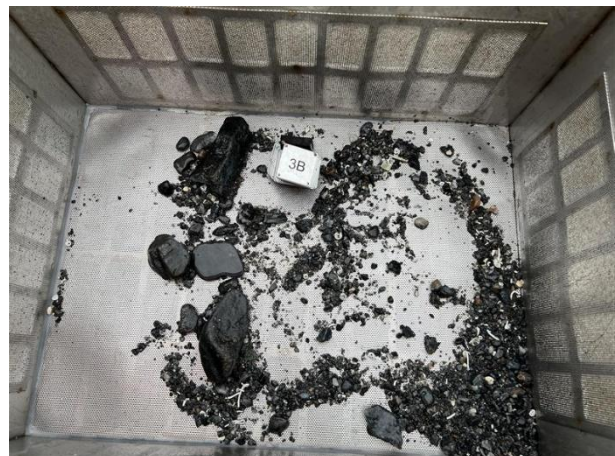
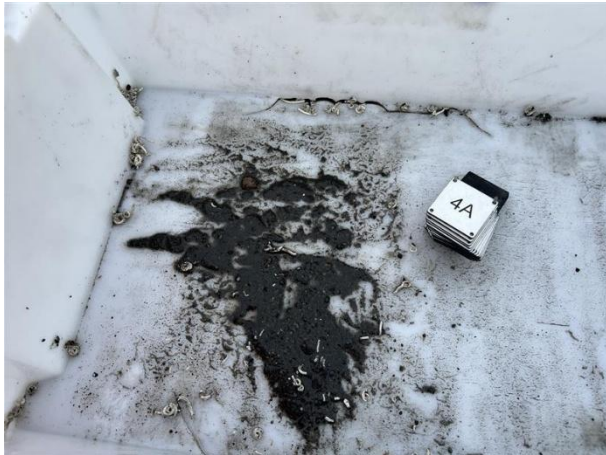
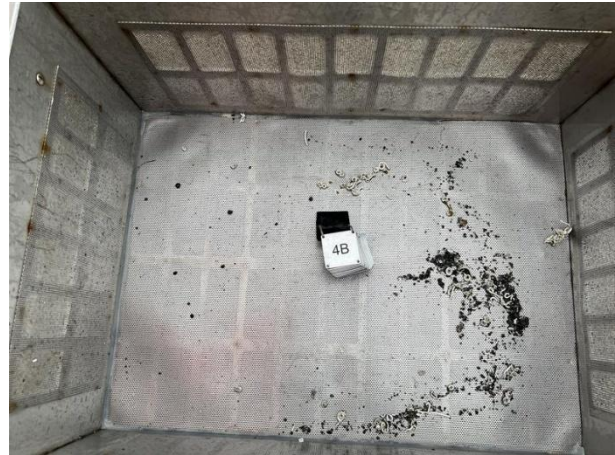
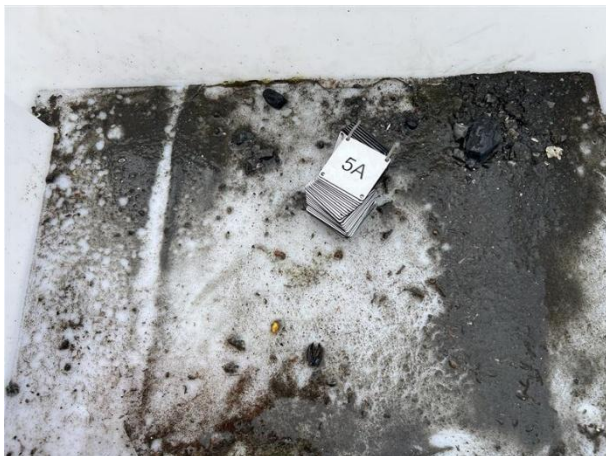
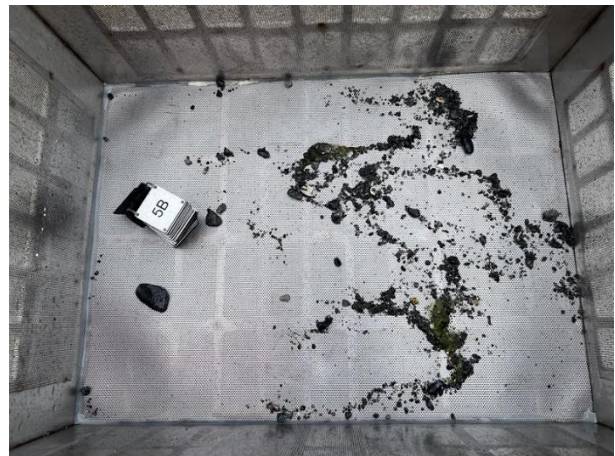
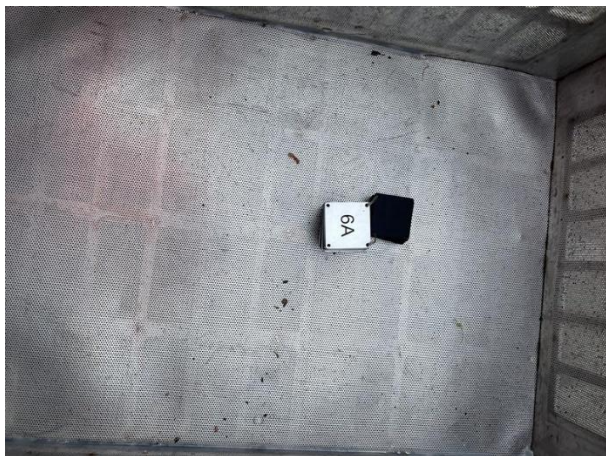
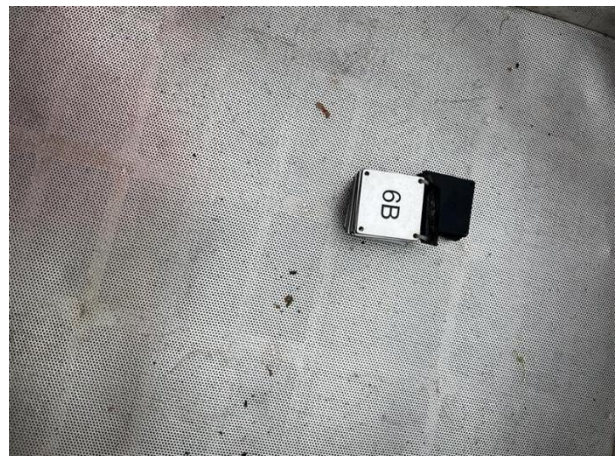
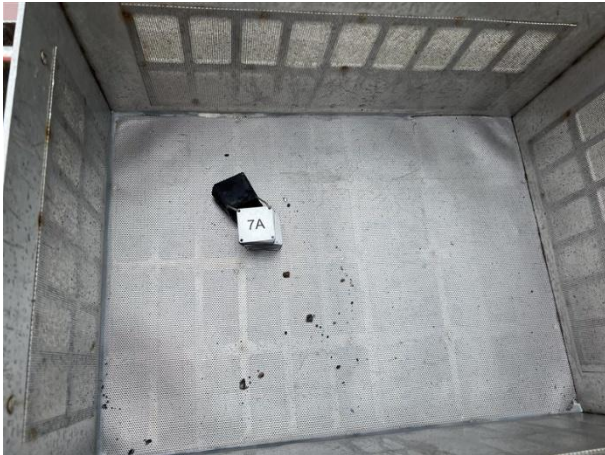
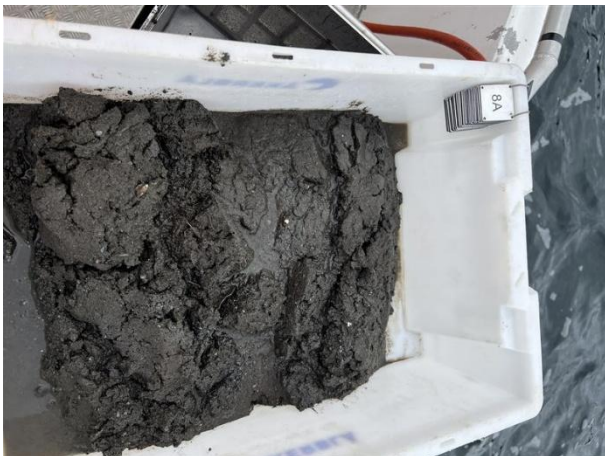
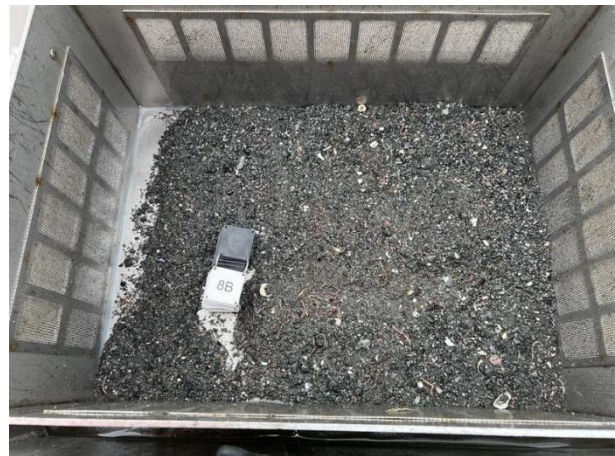
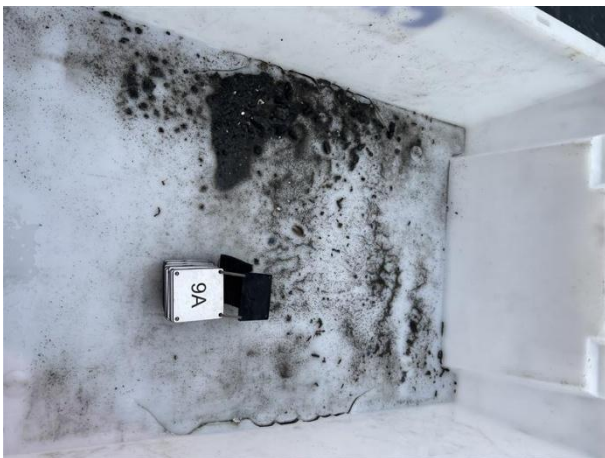
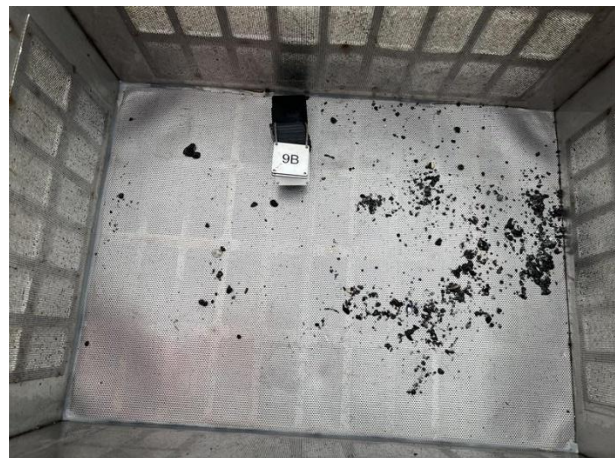
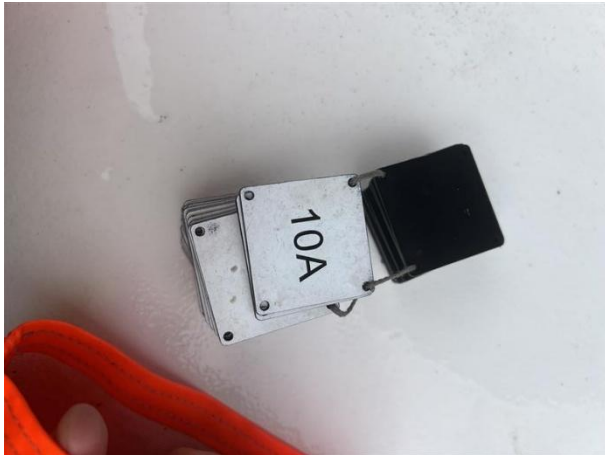
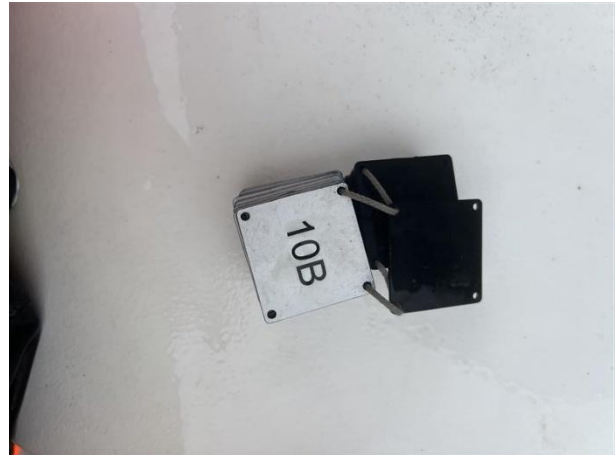
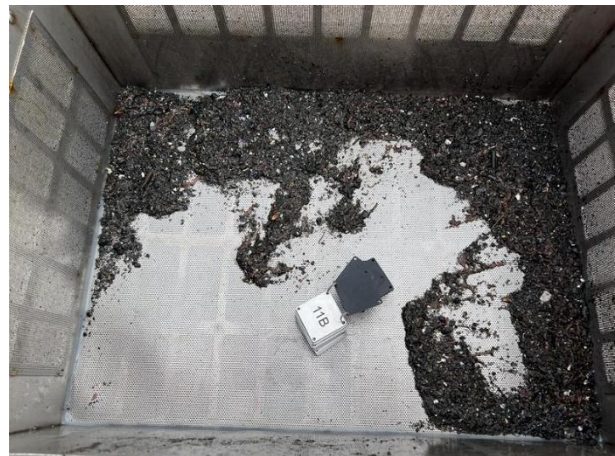
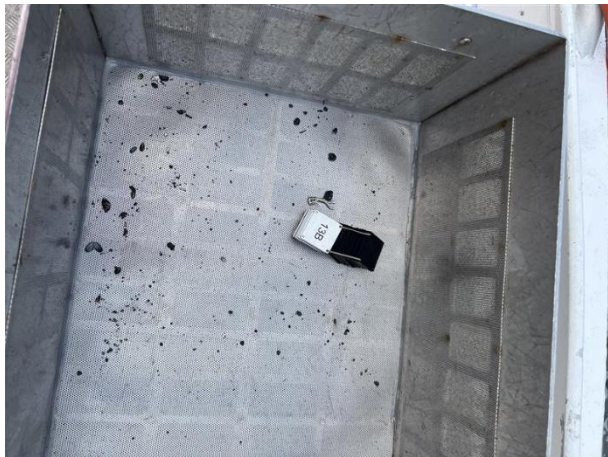
Vedlegg – Bilder fra prøvestasjoner

Bilder nedenfor viser sediment (A) og ferdig vasket prøve (B) ved stasjonene.

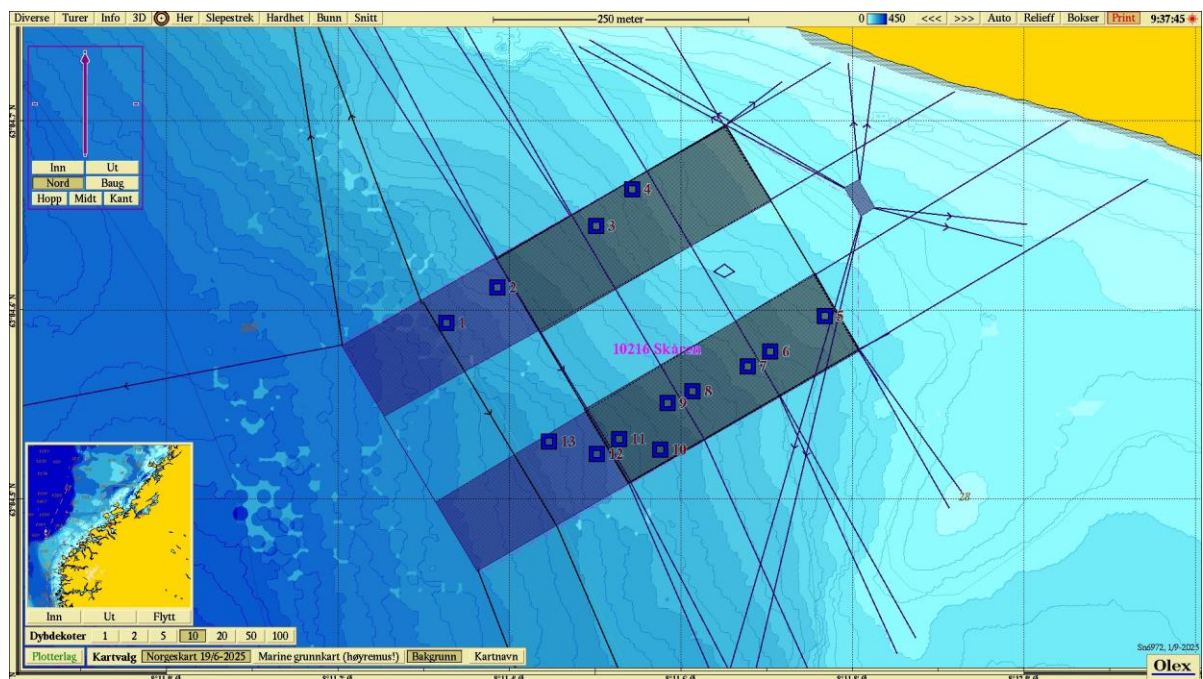
Figur 2. Batymetrisk kart (nordlig orientering) med avmerking av anleggsrammen og prøvestasjoner med tilstandsklasse: blå firkant; Tilstand 1, grønn firkant; Tilstand 2, gul firkant; Tilstand 3, rød firkant; Tilstand 4. Kartdatum WGS84.
