# **B-undersøkelse for lokalitet RISHOLMEN (12832)**

**Lokalitetstilstand 2**

Rapport ID 20180

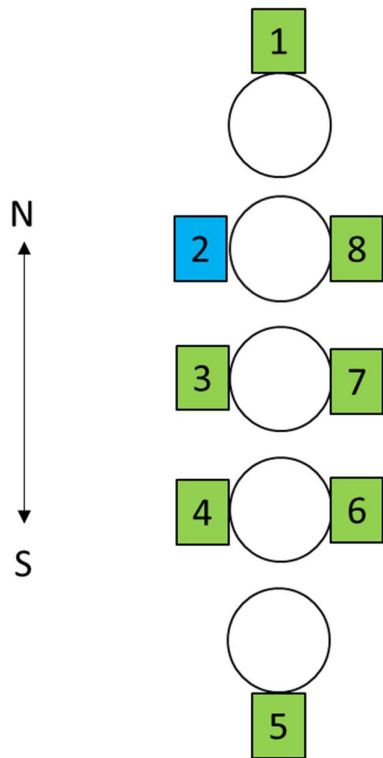
**Figur 4** Lokaltet Risholmen 08.08.25 med prøvetakingspunkt inntegnet (1 – 8). Fargene på prøvetakingspunkt markerer miljøtilstand. Blå: Tilstand 1 (best). Grønn: Tilstand 2, Gul: Tilstand 3 og Rød: Tilstand 4 (Dårligst).
