B-undersøkelse for lokalitet SMEDHOLMEN (40037)

Lokalitetstilstand 1

Rapport ID 20188

Kartutsnitt tilhørende B-undersøkelsen ved Smedholmen i august 2025

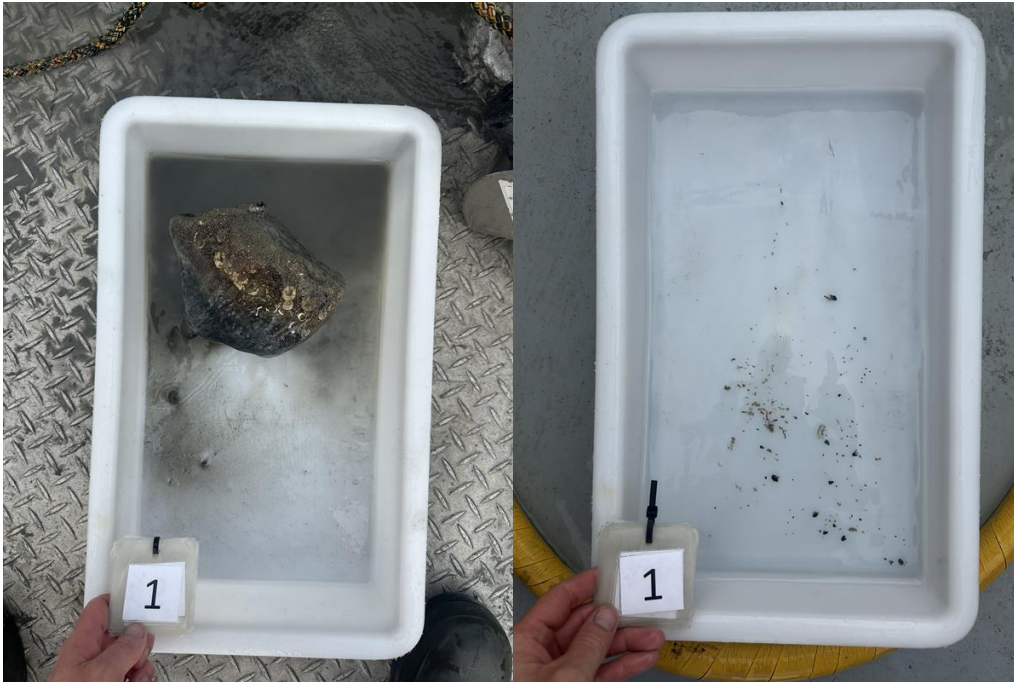
| Prøvepunkt | Kommentar |
|---|--|
| 1 | For lite sediment x 2. blå skjell på stein. |

Figur 1: Bilder som viser sedimentet fra stasjon 1 før og etter siling. Sedimentet besto av steinbunn med strø av silt. Foto: Aqua Kompetanse AS.

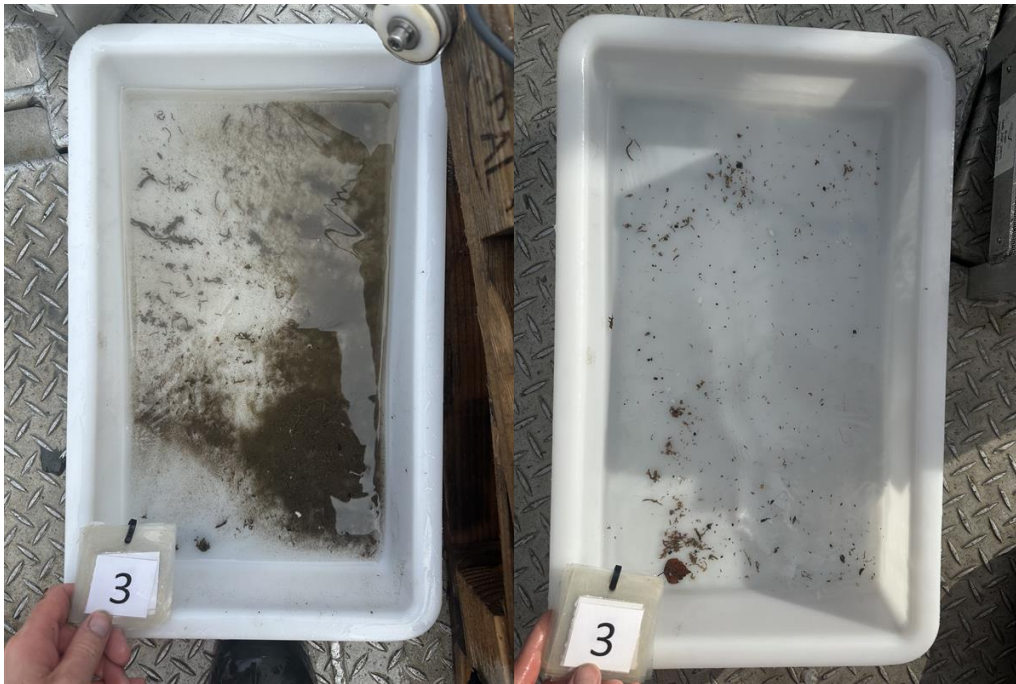
| Prøvepunkt | Kommentar |
|---|--|
| 3 | Lite sediment, unormalt høy pH. Fjellbunn 60%. |

Figur 3: Bilder som viser sedimentet fra stasjon 3 før og etter siling. Sedimentet besto av silt på hardbunn. Det ble også registrert fjellbunn på lokaliteten Foto: Aqua Kompetanse AS.

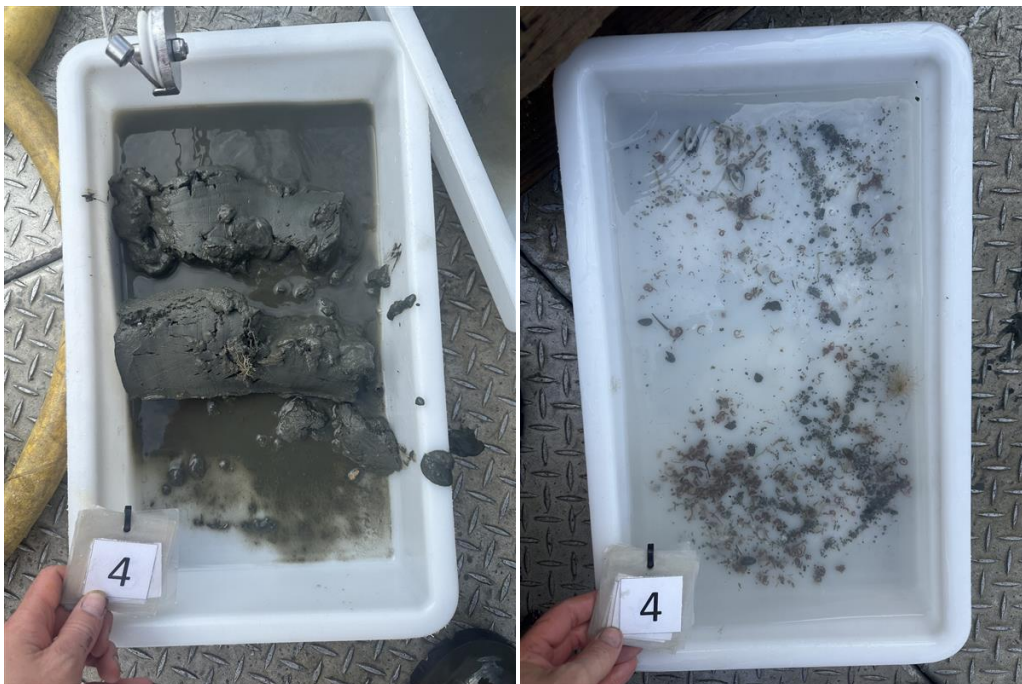
| Prøvepunkt | Kommentar |
|---|--|
| 4 | Thyasira sp. Flyttet stasjonen. |

Figur 4: Bilder som viser sedimentet fra stasjon 4 før og etter siling. Sedimentet besto av leire og noe silt. Foto: Aqua Kompetanse AS.

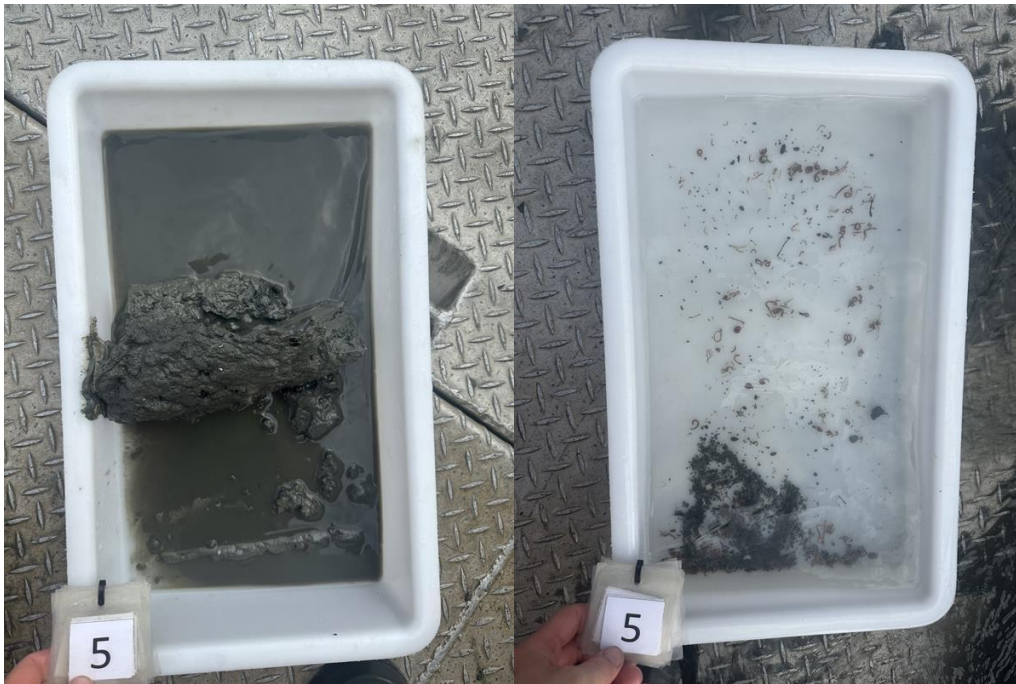
| Prøvepunkt | Kommentar |
|---|--|
| 5 | Flyttet. |

Figur 5: Bilder som viser sedimentet fra stasjon 5 før og etter siling. Sedimentet besto av leire og noe sand. Foto: Aqua Kompetanse AS.

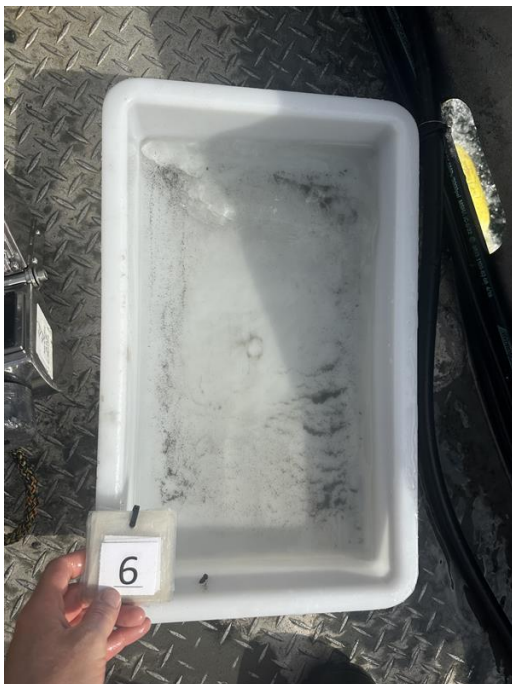
Figur 6: Bilde som viser sedimentet fra stasjon 6. Sedimentet besto av strø av silt på fjellbunn. Foto: Aqua Kompetanse AS.

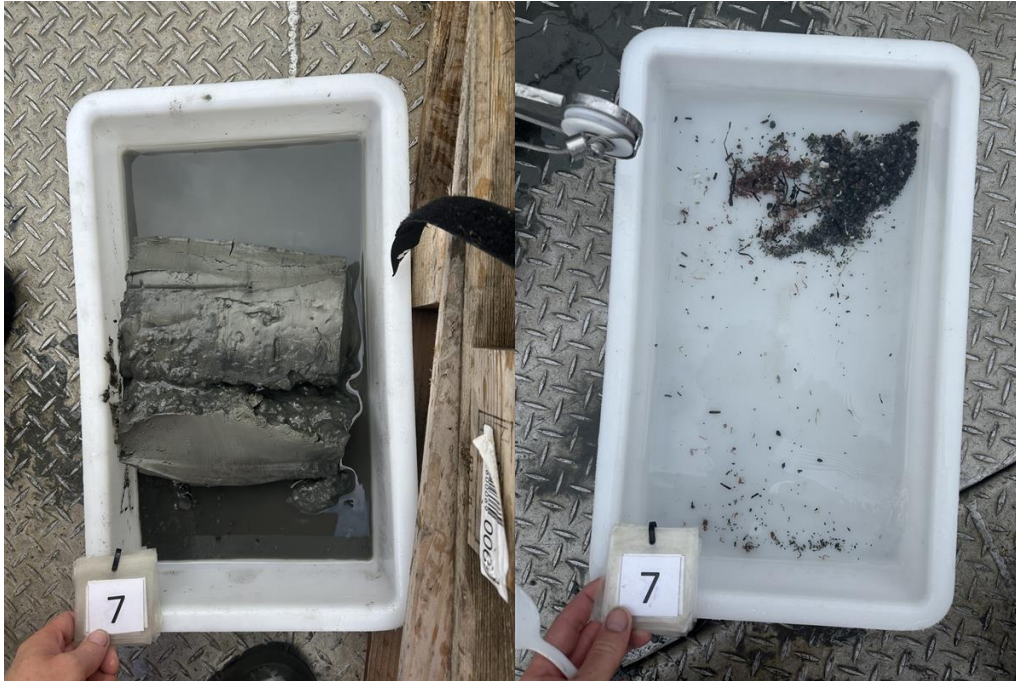
| Prøvepunkt | Kommentar |
|---|--|
| 7 | Flyttet stasjonen. |

Figur 7: Bilder som viser sedimentet fra stasjon 7 før og etter siling. Sedimentet besto av leire og noe silt. Foto: Aqua Kompetanse AS.

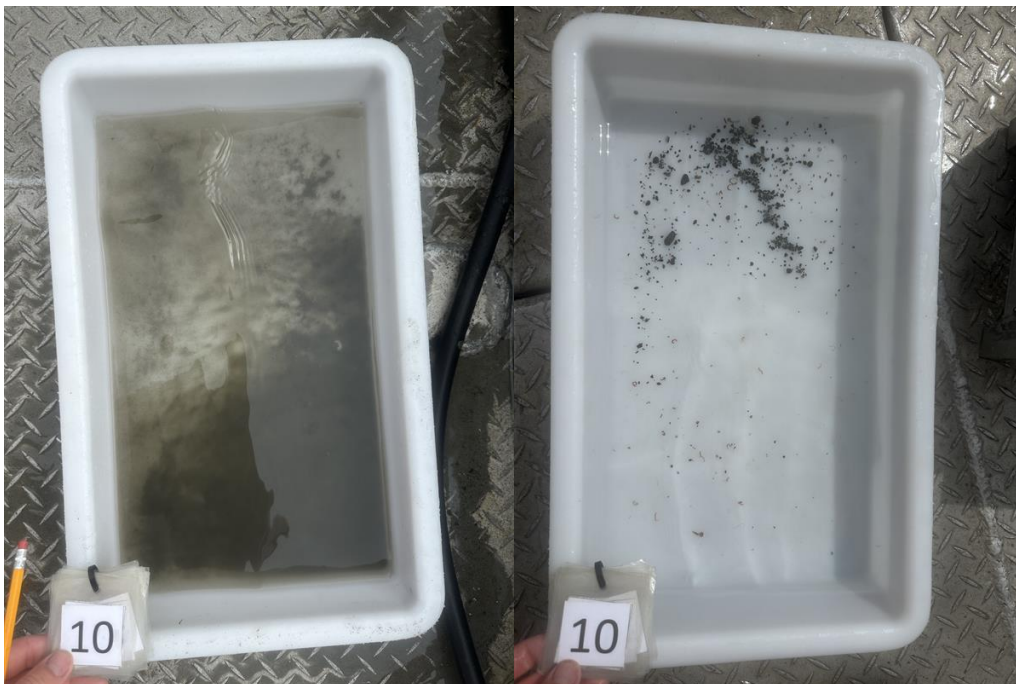
| Prøvepunkt | Kommentar |
|---|--|
| 10 | Fjellbunn: 60%. For høy pH, grovt sediment. |

Figur 10: Bilder som viser sedimentet fra stasjon 10 før og etter siling. Sedimentet besto av silt. Det ble også registrert fjellbunn ved stasjonen. Foto: Aqua Kompetanse AS.

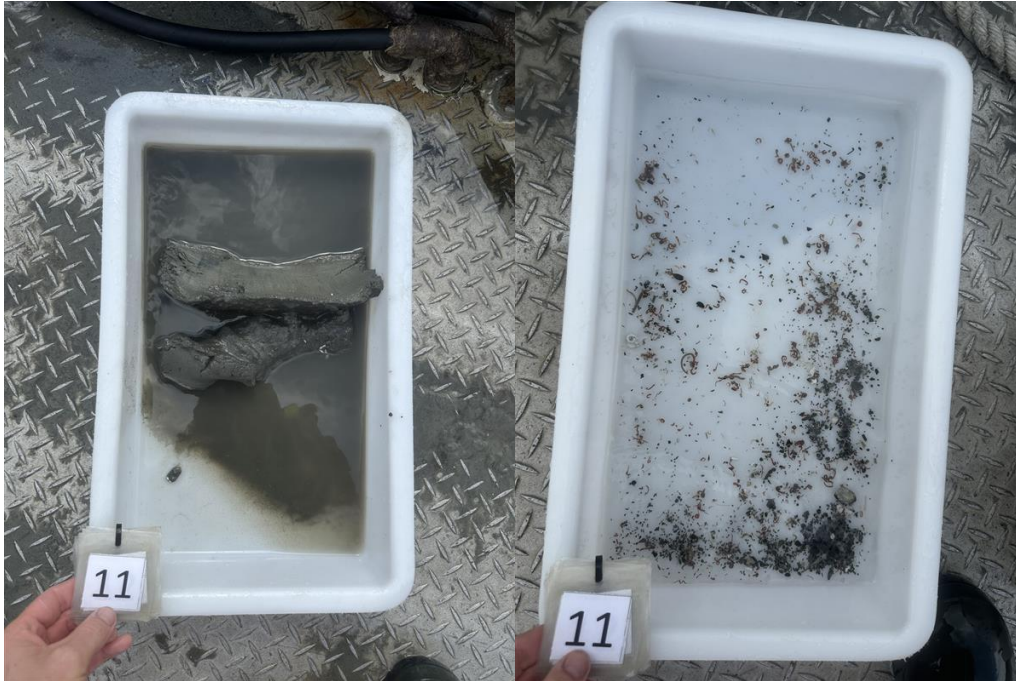
Figur 11: Bilder som viser sedimentet fra stasjon 11 før og etter siling. Sedimentet besto leire og silt. Foto: Aqua Kompetanse AS.

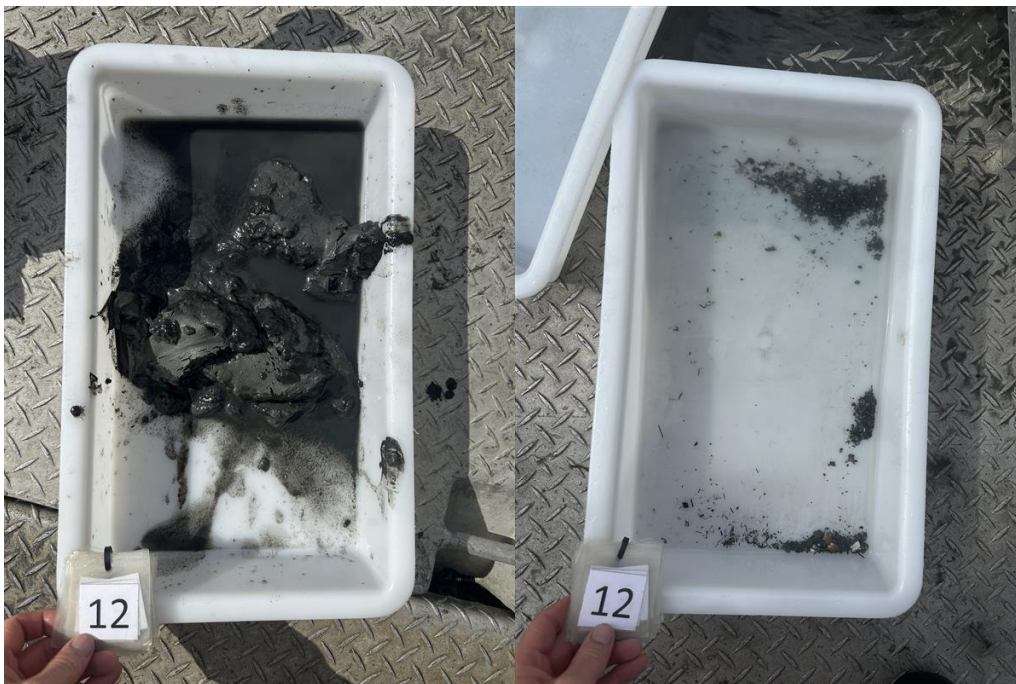
Figur 12: Bilder som viser sedimentet fra stasjon 12 før og etter siling. Sedimentet besto av silt og leire. Foto: Aqua Kompetanse AS.

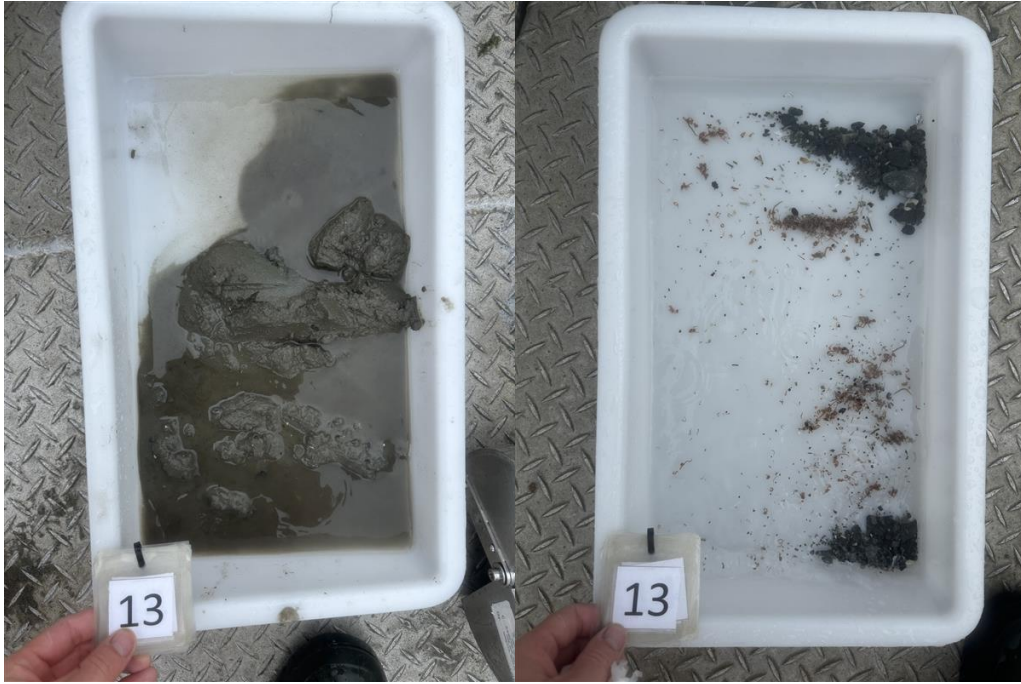
| Prøvepunkt | Kommentar |
|---|---|
| 13 | Thyasira sp., flyttet stasjonen. |

Figur 13: Bilder som viser sedimentet fra stasjon 13 før og etter siling. Sedimentet besto av leire, og noe silt, sand og grus. Foto: Aqua Kompetanse AS.
