MOM-B-undersøkelse for lokalitet KARANES (10759)

Lokalitetstilstand 1

Rapport ID 20192

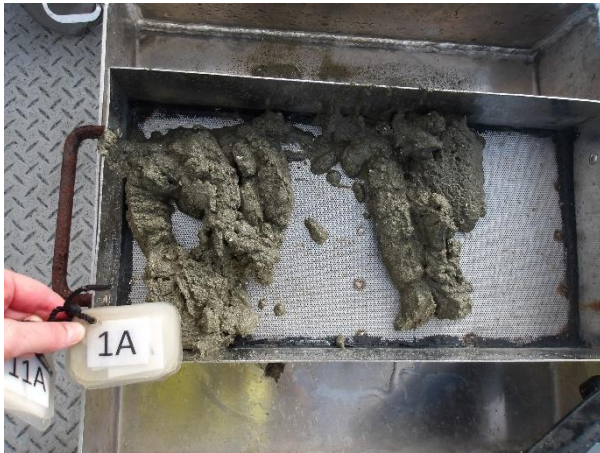
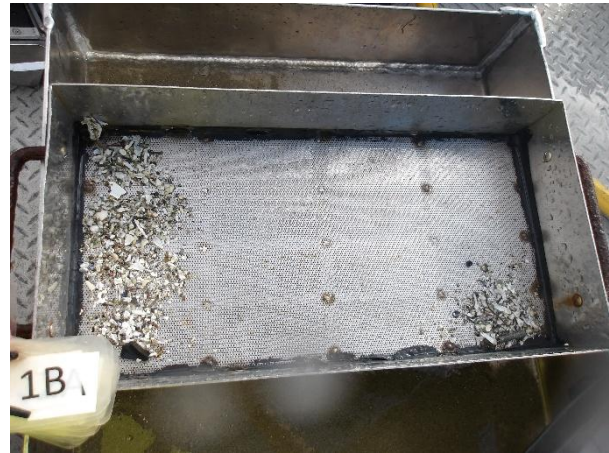
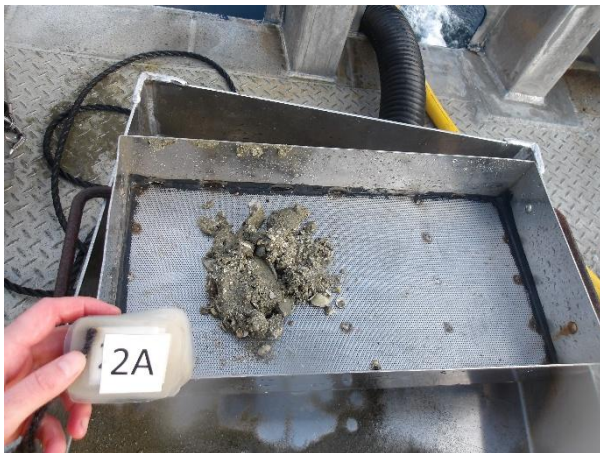
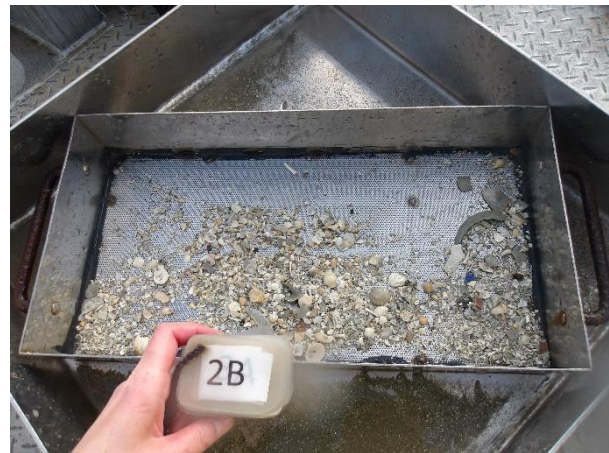
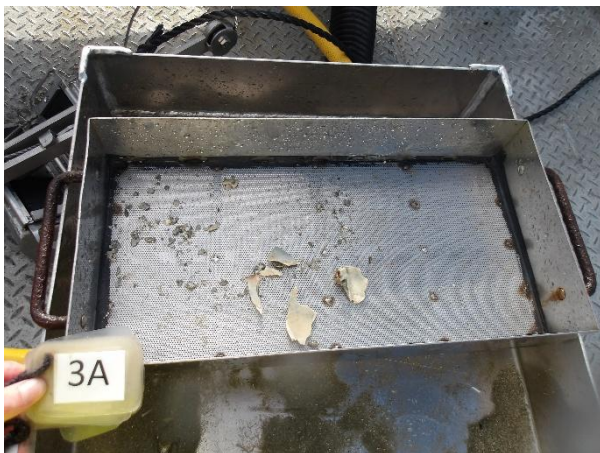
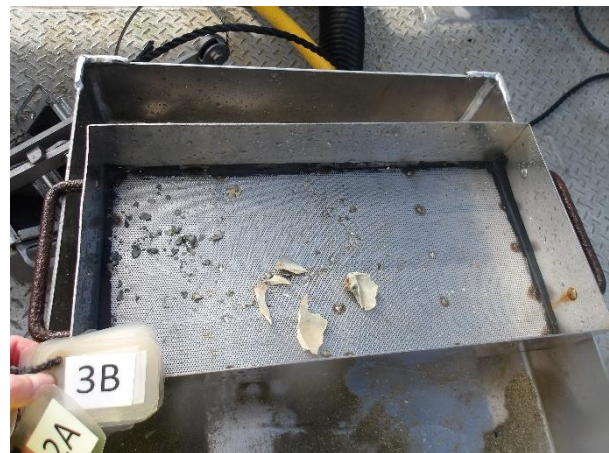
Vedlegg – Bilder fra prøvestasjoner

Bilder nedenfor viser sediment (A) og ferdig vasket prøve (B) ved stasjonene.
