B-undersøkelse for lokalitet ØRNFJORDBOTN (30518)

Lokalitetstilstand 1

Rapport ID 20228

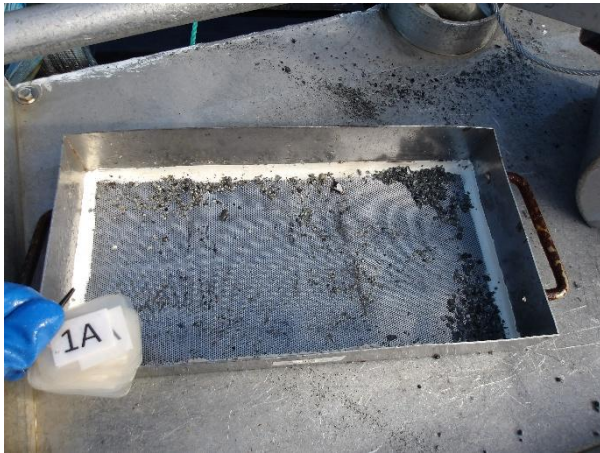
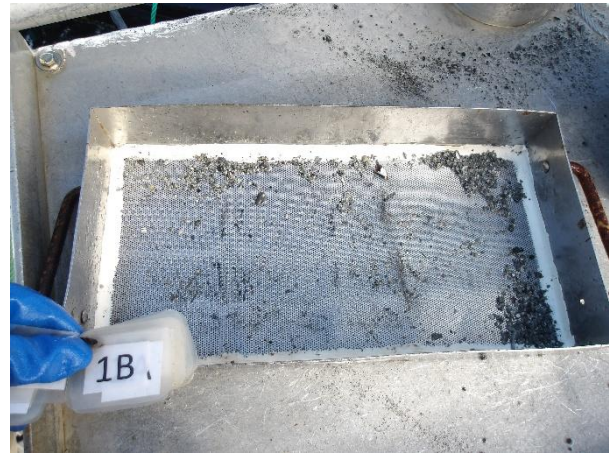
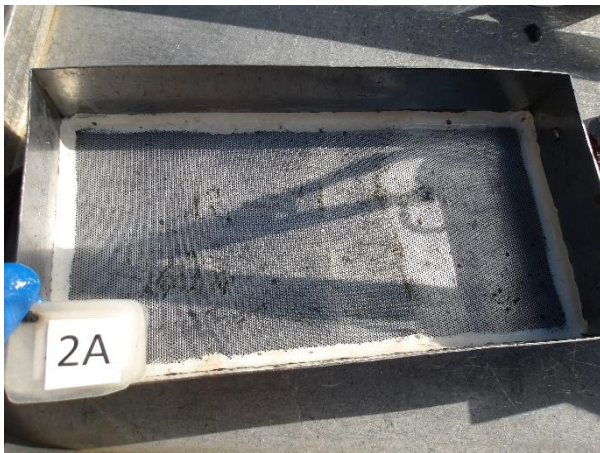
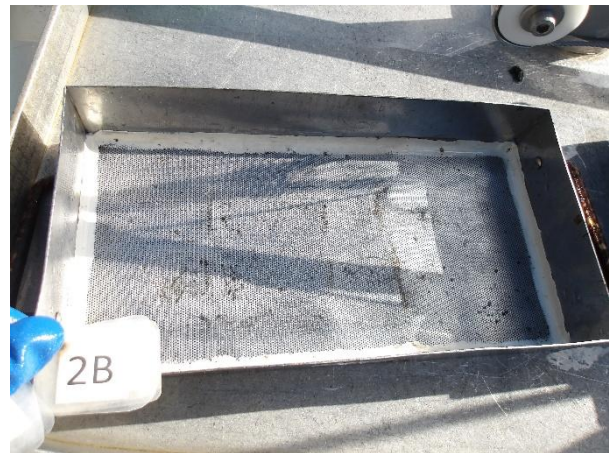
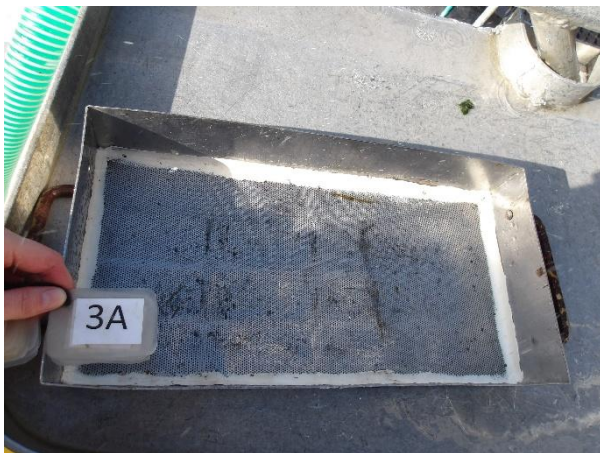
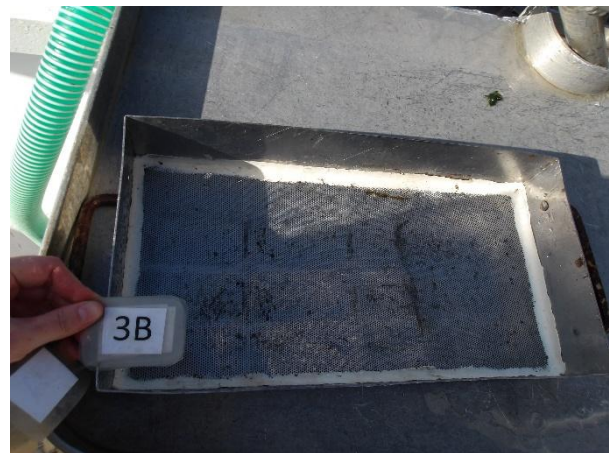
Vedlegg – Bilder fra prøvestasjoner

Bilder nedenfor viser sediment (A) og ferdig vasket prøve (B) ved stasjonene.
