B-undersøkelse

Lokalitet HOLLANDSELV (17176)

Rapport ID 20230

Kart til B-undersøkelse ved Holandselv (17176), 2025

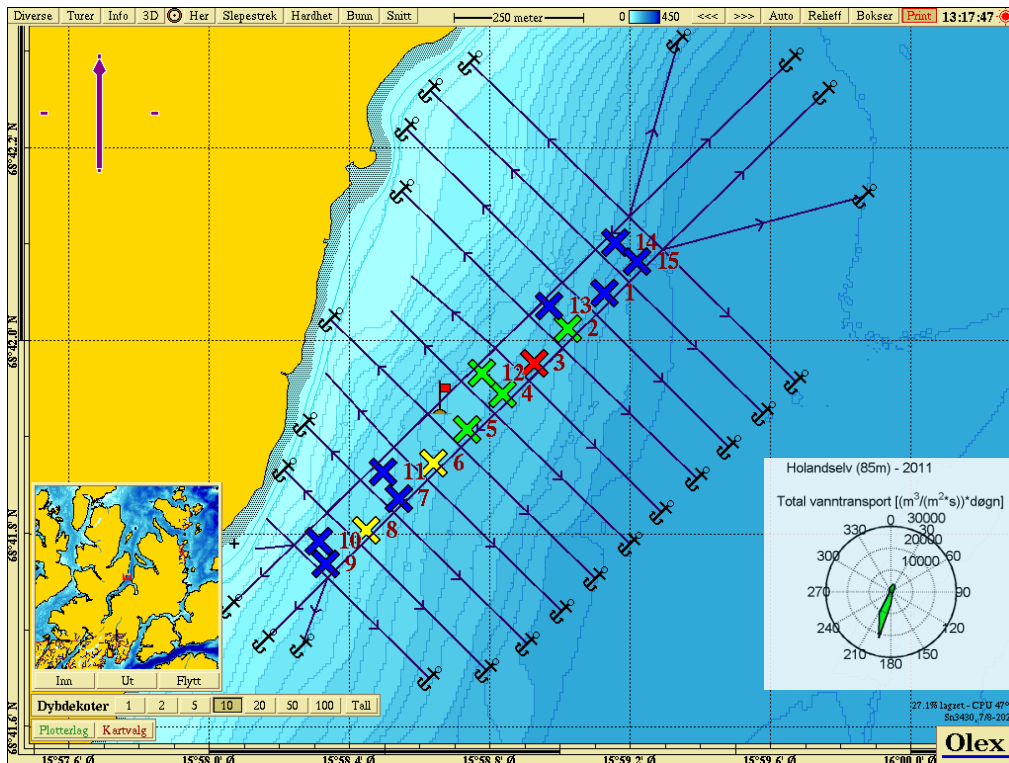
Figur 2 Dybdekart ved Holandselv. Prøvetakingsstasjonene er tegnet inn med fargekode som beskriver tilstand iht NS 9410:2016 (1 = blå, 2 = grønn, 3 = gul, 4 = rød). Strømrose i nedre høyre hjørne viser retning av vanntransport ved spredningsdyp på lokaliteten (Hermansen, 2019. Apn-61010.01).

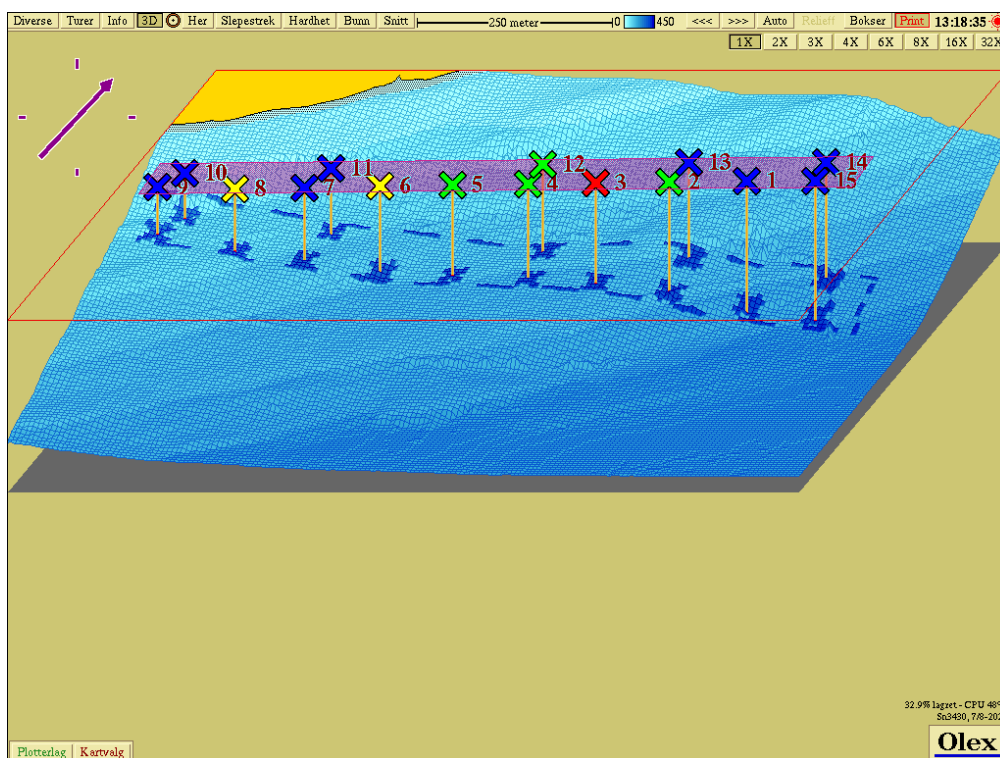
Figur 3. 3D visning av bunntopografi ved Holandselv med nummererte stasjoner gjengitt i Figur 2. Kartet er orientert i nord-nordøstlig retning.

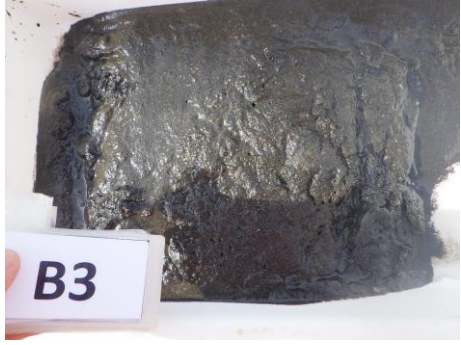
<i>St 3</i>

Prøvepunkt	Kommentar
1	
2	
3	Prøve ikke siktet grunnet gassbobledannelse.
4	
5	
6	
7	
8	Tegn til oppløste fôrrester.
9

Ikke siktet grunnet gassbobledannelse.

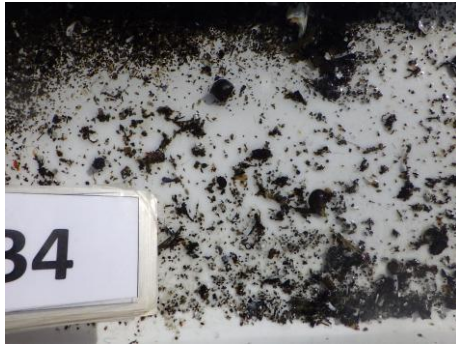
<p><i>St 4</i></p>

<p>Lite sediment.</p>
<p><i>St 5</i></p>

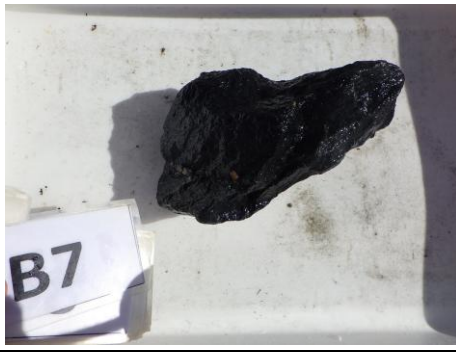
<p><i>St 7</i></p>

<p>Lite sediment.</p>
<p><i>St 8</i></p>

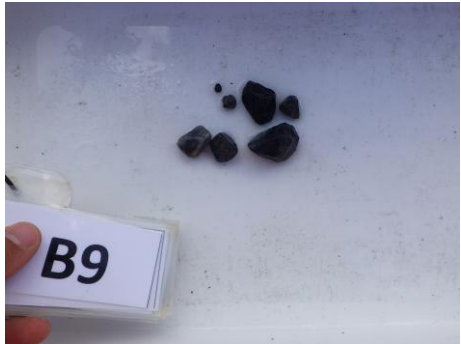
<p><i>St 9</i></p>

<p>Lite sediment.</p>
<p><i>St 10</i></p>
