# **MOM-B-undersøkelse for lokalitet SUNDSØY (29376)**

**Lokalitetstilstand 2**

Rapport ID 20242

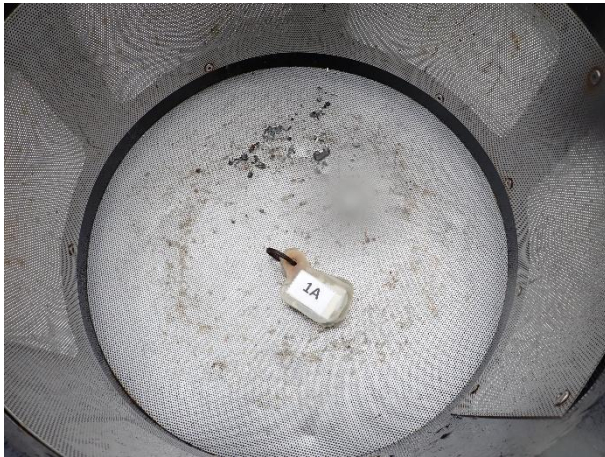
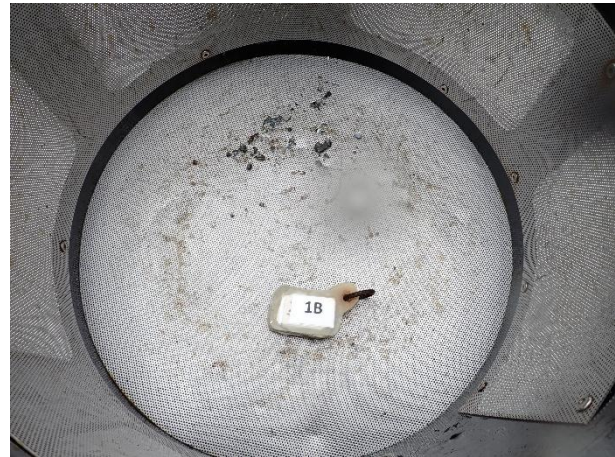
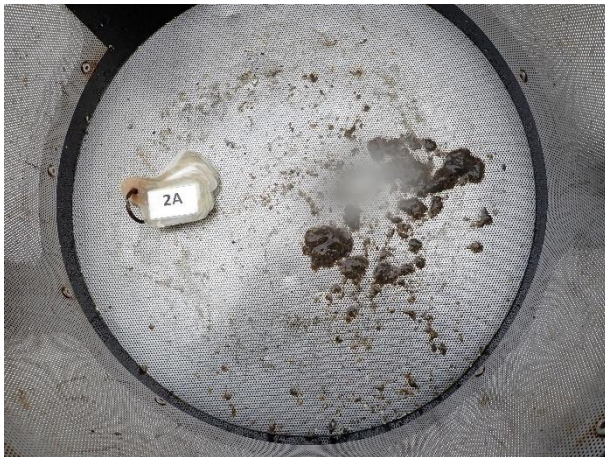
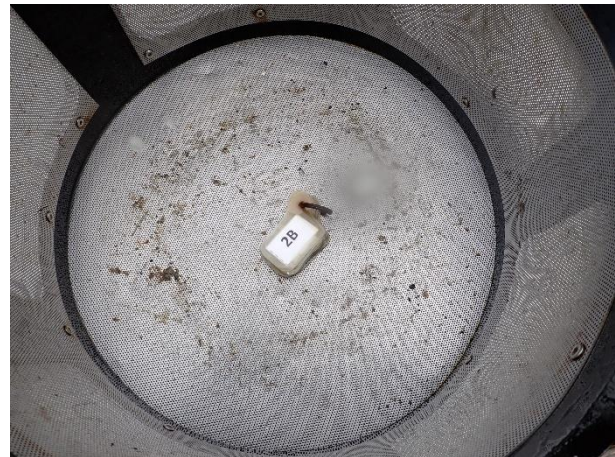
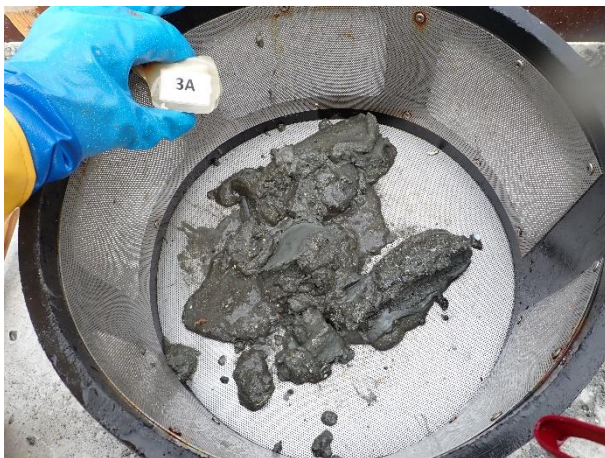
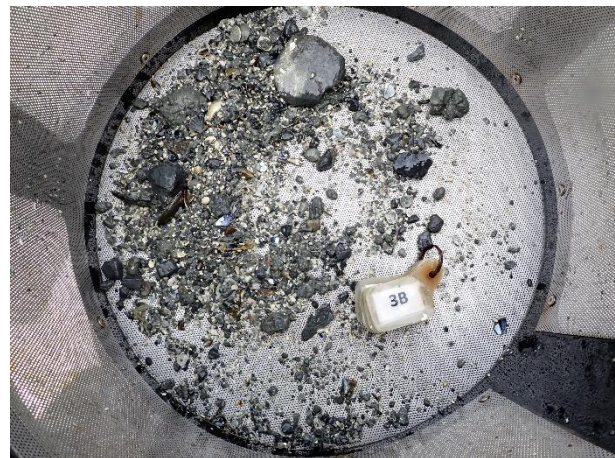
**Vedlegg – Bilder fra prøvestasjoner**

Bilder nedenfor viser sediment (A) og ferdig vasket prøve (B) ved stasjonene.
