B-undersøkelse for lokalitet SØR GÅSVÆR (38297)

Lokalitetstilstand 1

Rapport ID 20243

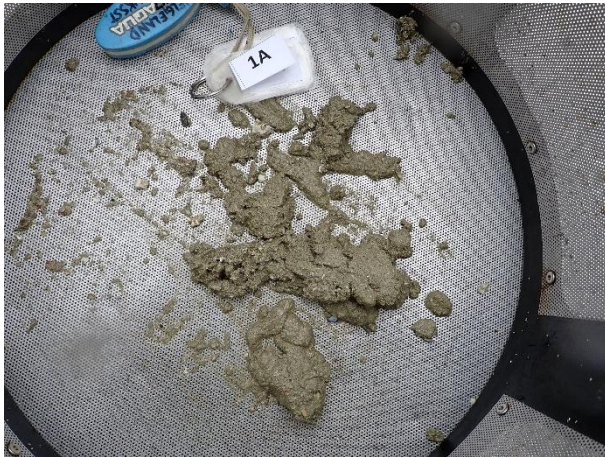
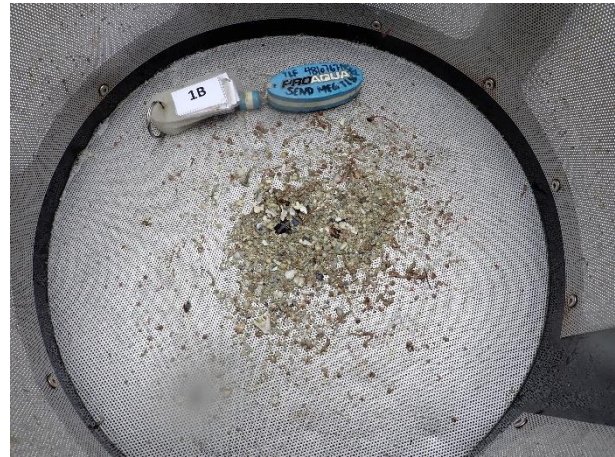
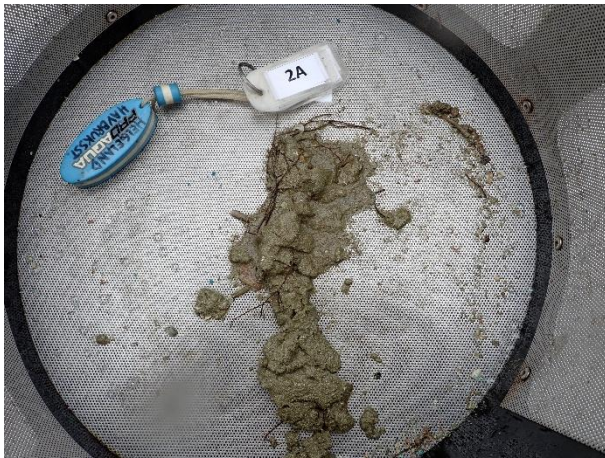
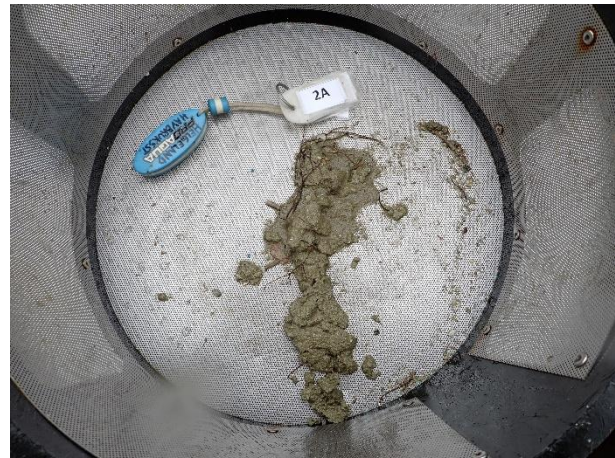
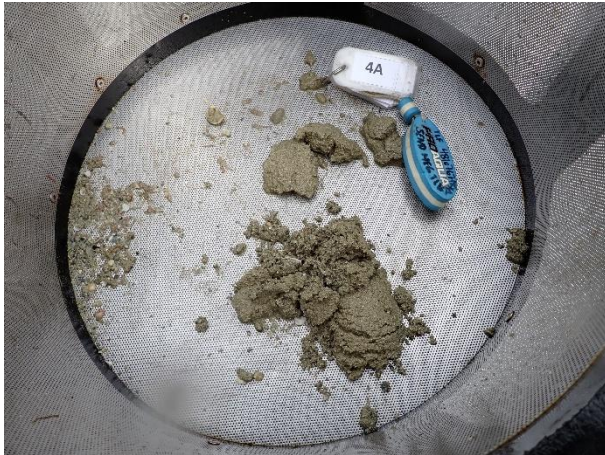
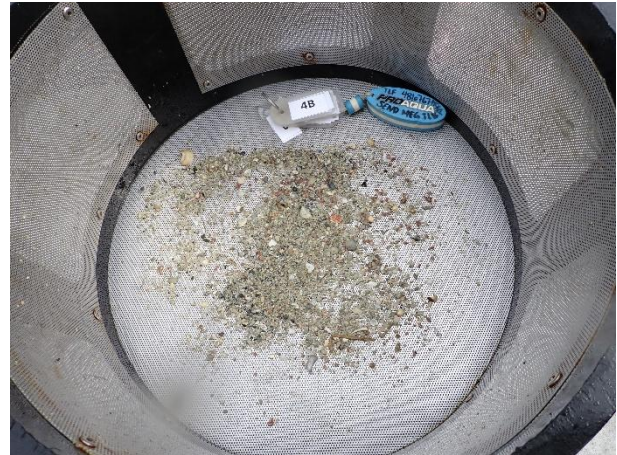
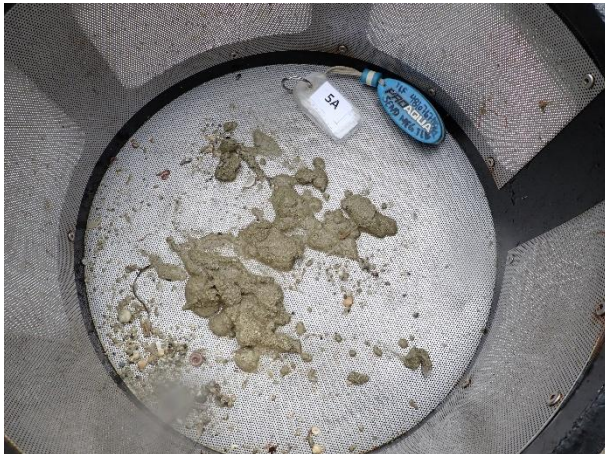
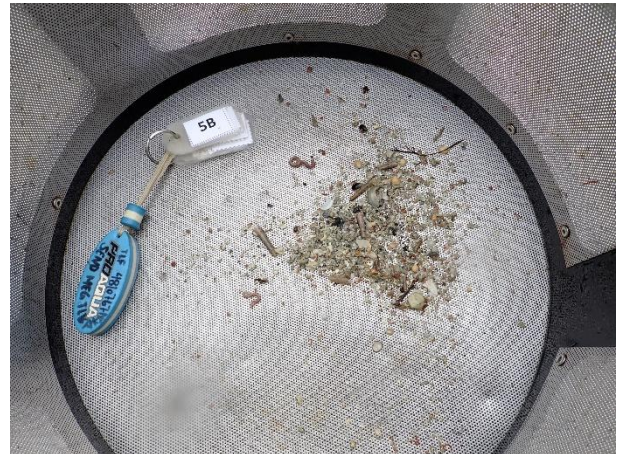
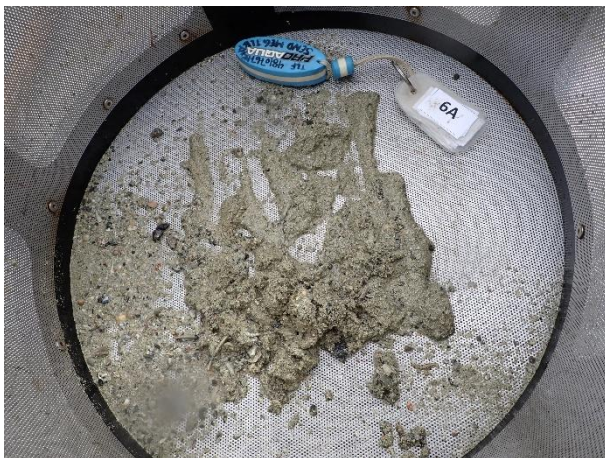
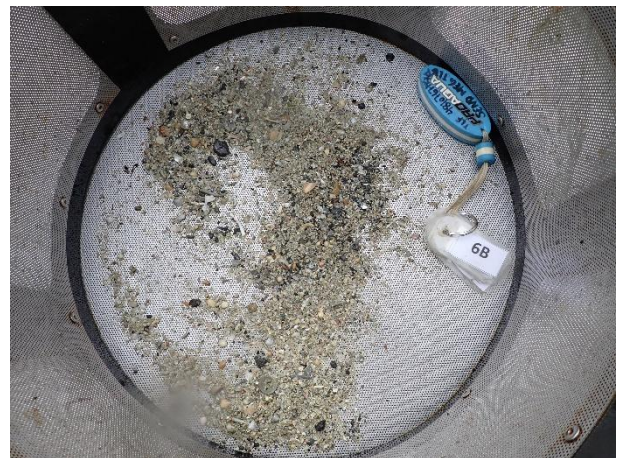
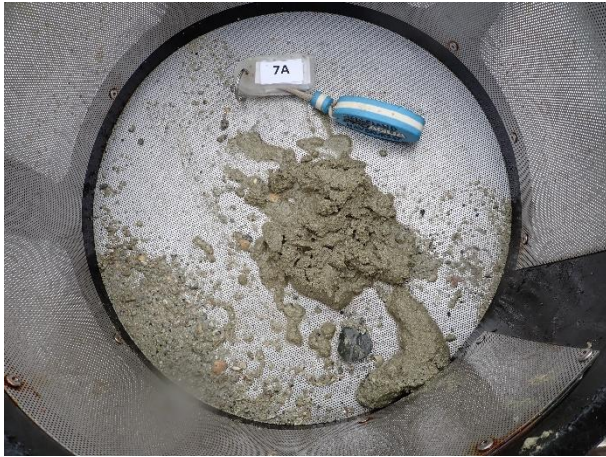
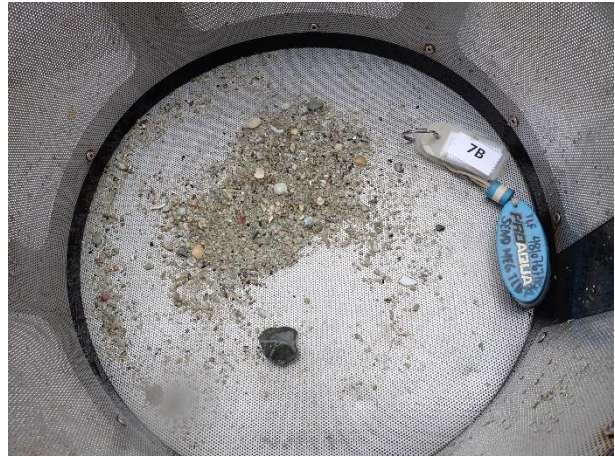
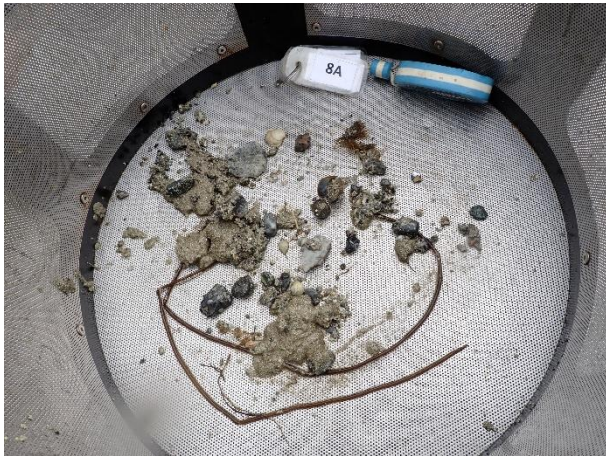
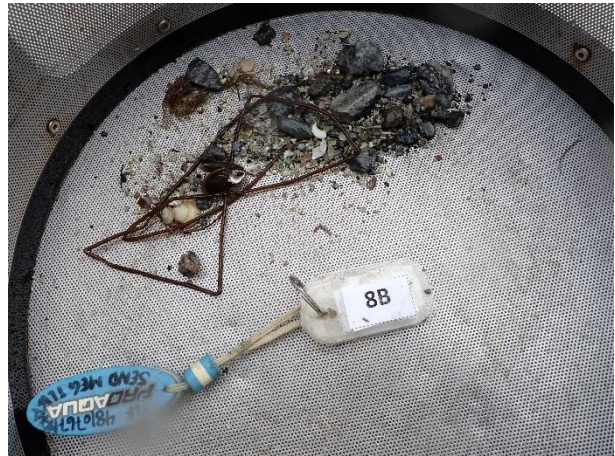
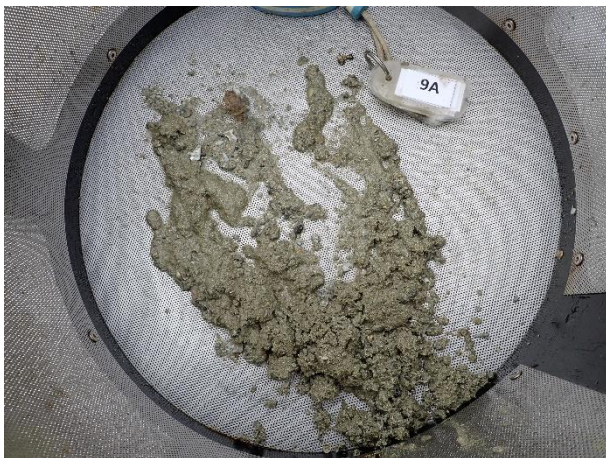
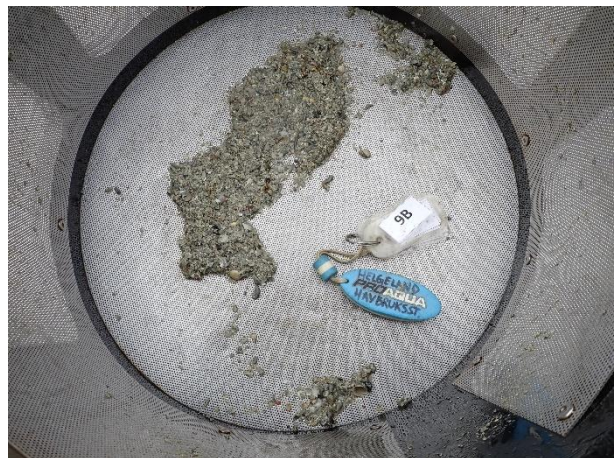
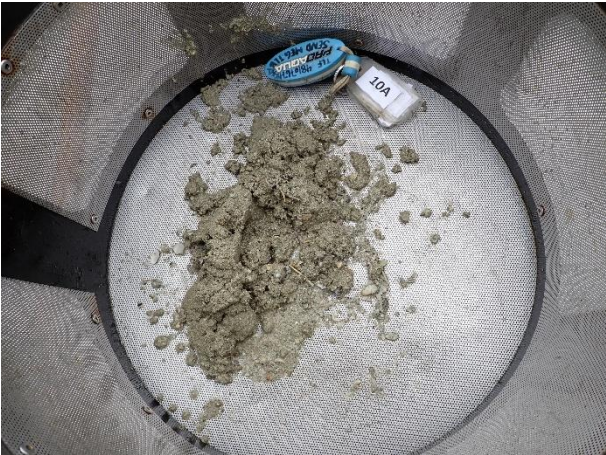
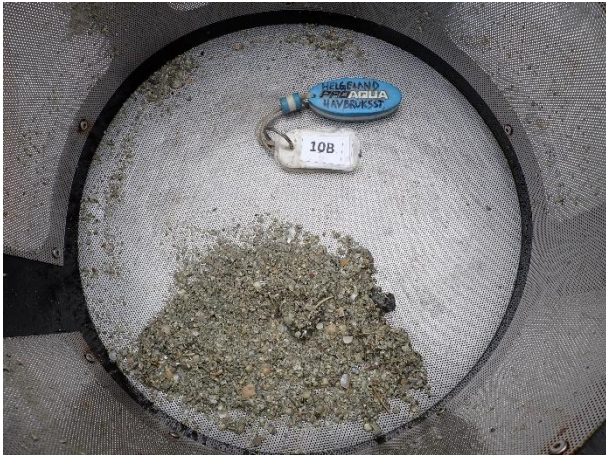
Vedlegg – Bilder fra prøvestasjoner

Bilder nedenfor viser sediment (A) og ferdig vasket prøve (B) ved stasjonene.
