B-undersøkelse for lokalitet BJØRNSTEIN (11340)

Lokalitetstilstand 1

Rapport ID 20257

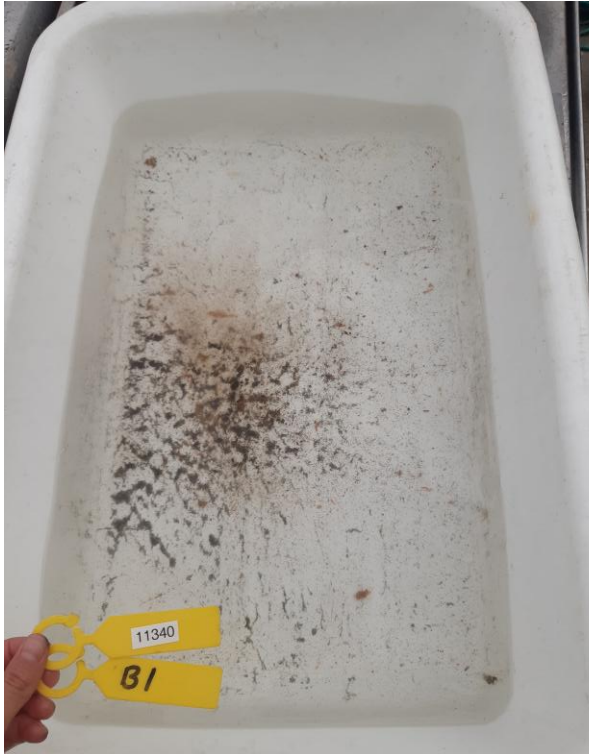
Stasjon 1

Prøvepunkt	Kommentar
1	Arter: Capitella capitata Grabbhugg 1: Tom. Grabbhugg 2: Tom.
2	Arter: Capitella Capitata Detritus, terrestrisk materiale og rester av anleggsrens.
3	Glemte bilde av usilt prøve. Terrestrisk materiale.
4	Skrap, noe hvit fekalie rester? Ser ut som fett. Ikke nok sediment til å måle pH/Eh.
5	Skrap. Ikke nok sediment til å måle pH/Eh.
6	
7	Grabbhugg 1: Lite sediement, veldig mykt, skrap. Grabbhugg 2: Lite sediement, ikke nok til pH/Eh. Rester av anleggsrens, terrestrisk materiale.
8	Grabbhugg 1: Skrap. Grabbhugg 2: Skrap.

Lite materiale, prøve ikke silt.

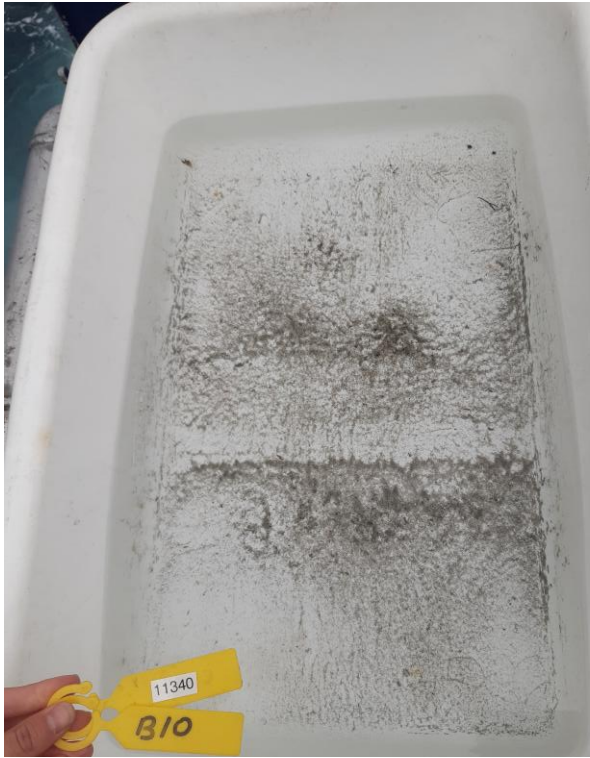
Stasjon 10

Prøvepunkt	Kommentar
9	Grabbhugg 1: Tom. Grabbhugg 2: Tom.
10	Grabbhugg 1: Stein. Grabbhugg 2: Tom, skrap.

Lite materiale, prøve ikke silt.

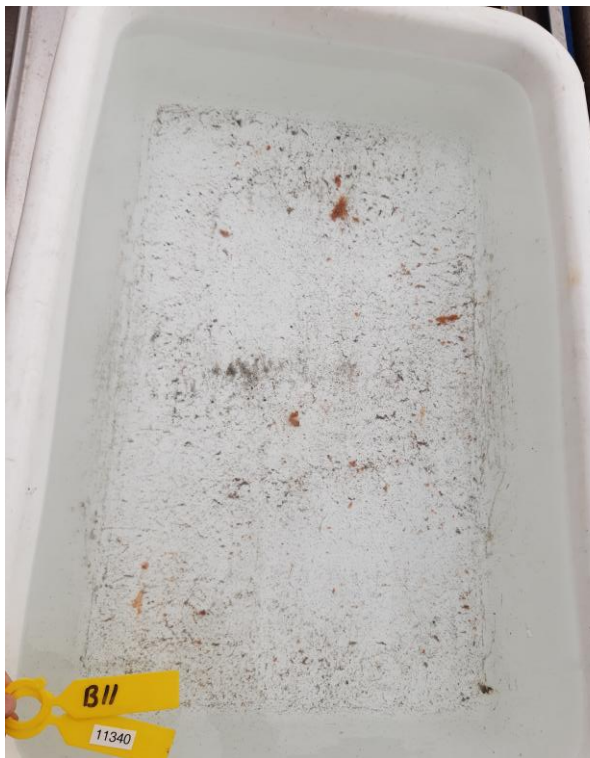
Stasjon 11

Prøvepunkt	Kommentar
11	Grabbhugg 1: Tom. Grabbhugg 2: Tom.
12	Arter: Capitella capitata Grabbhugg 1: Tom. Grabbhugg 2: Skrap, fekalier.
13	Grabbhugg 1: Tom. Grabbhugg 2: Tom.
14	Arter: Capitella capitata Grabbhugg 1: Stein. Grabbhugg 2: Tom/Skrp.
15	Grabbhugg 1: Tom. Grabbhugg 2: Tom.
16	Arter: Capitella Capitata Grabbhugg 1: Tom/skrp. Grabbhugg 2: Tom/skrp.
17	Grabbhugg 1: Tom. Grabbhugg 2: Tom, skrap.

Lite materiale, prøve ikke silt.

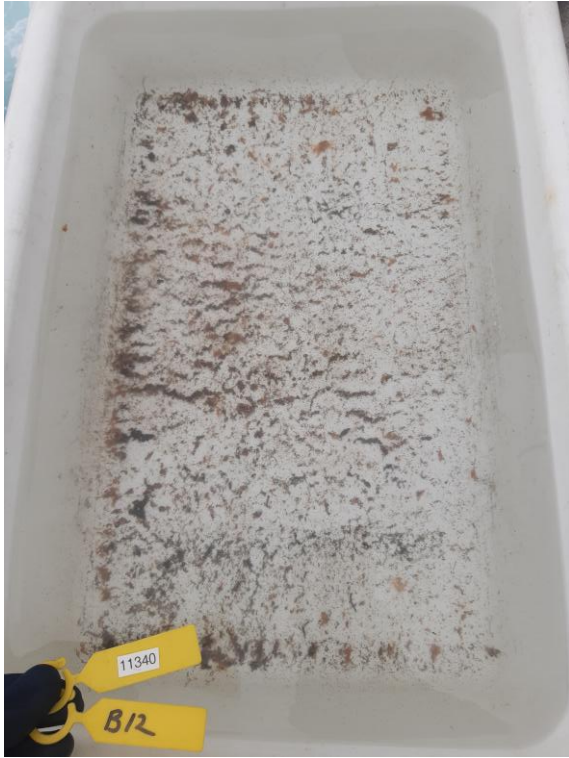
Stasjon 12

Lite materiale, prøve ikke silt.

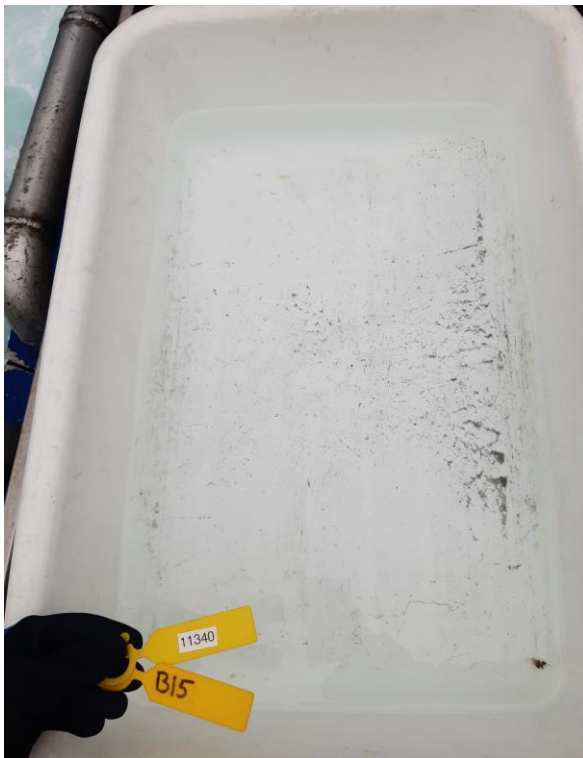
Stasjon 15

Lite materiale, prøve ikke silt.

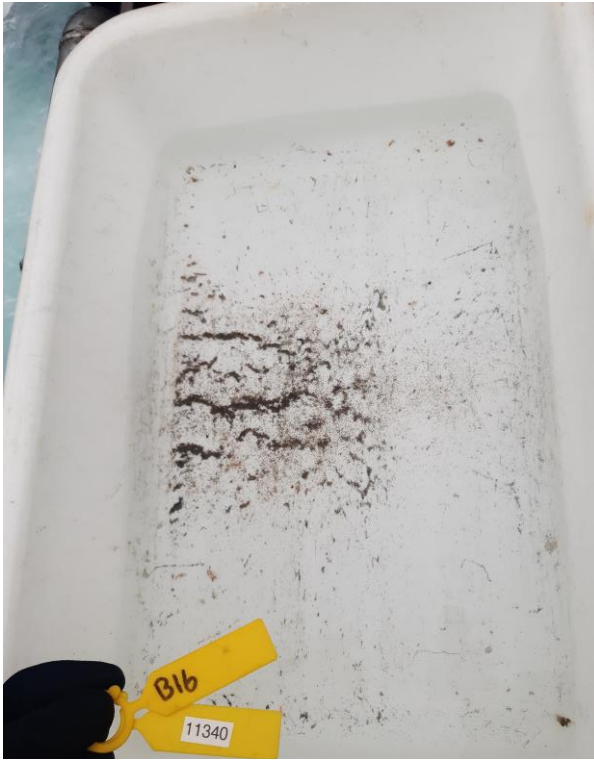
Stasjon 16

Lite materiale, prøve ikke silt.

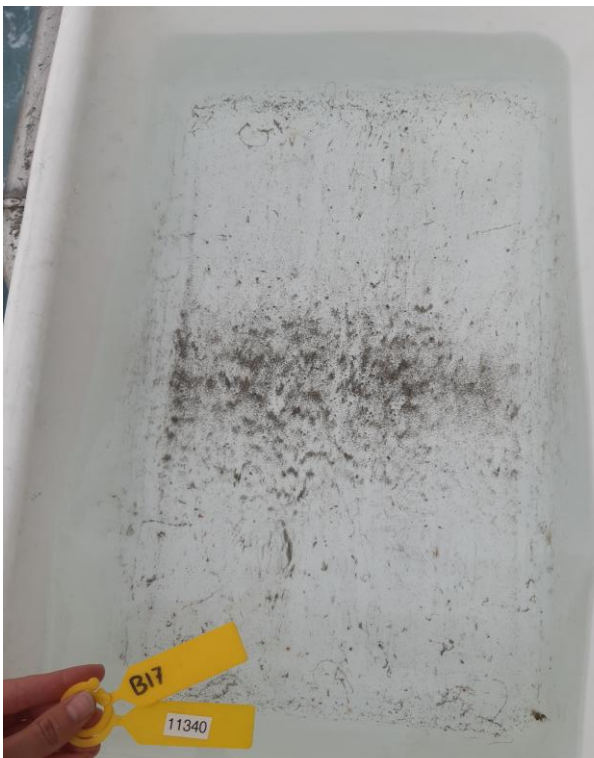
Stasjon 17

Lite materiale, prøve ikke silt.

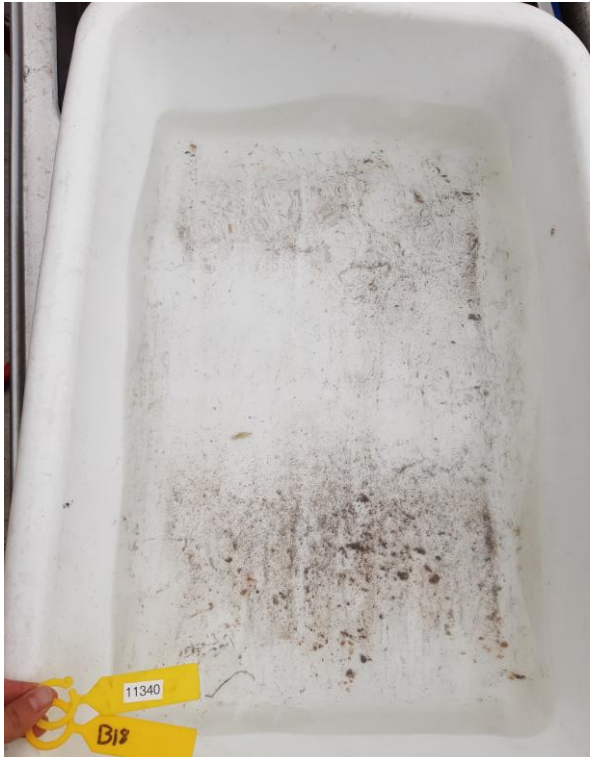
Stasjon 18

Prøvepunkt	Kommentar
18	Grabbhugg 1: Tom. Grabbhugg 2: Tom.
19	Arter: Nudibranchia Grabbhugg 1: Skrap. Grabbhugg 2: Tom, terrestisk materiale.
20	Grabbhugg 1: Stein. Grabbhugg 2: Lite sediment, ikk enok til å måle pH/eh. Skrap. Terrestisk materiale.

Lite materiale, prøve ikke silt.

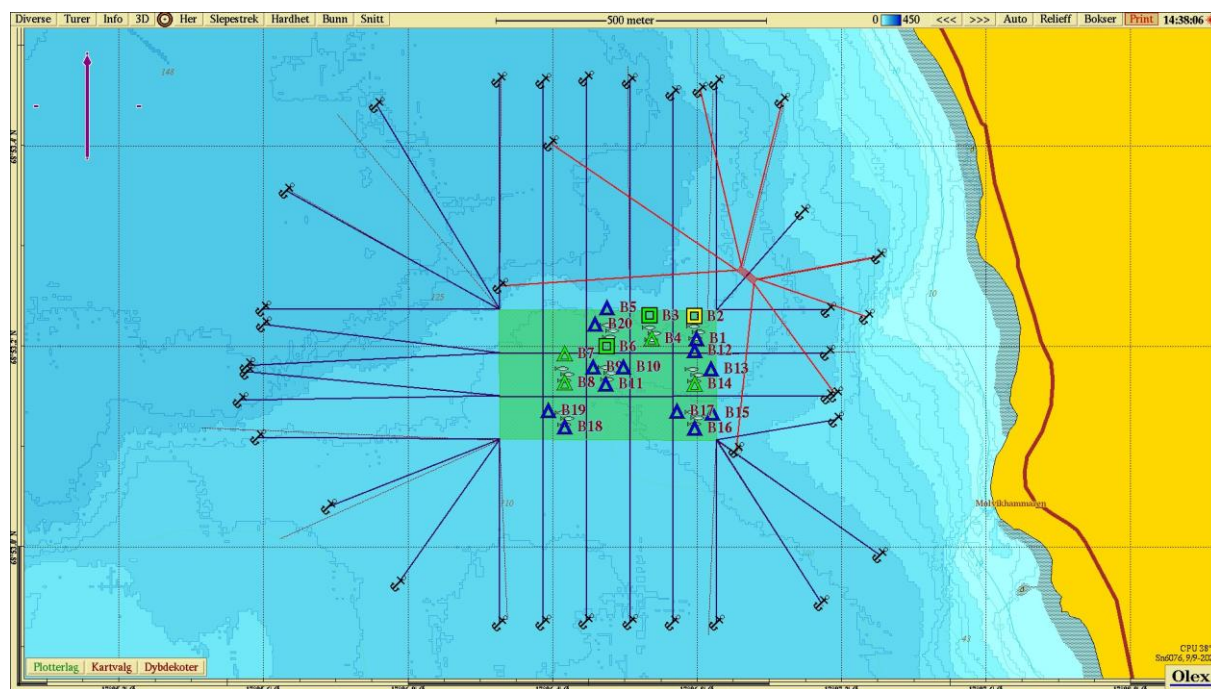
Figur 3. Sjøkart som viser fortøyningslinjene til anlegget og prøvepunkter for B-undersøkelsen. Trekantsymbol indikerer hardbunnstasjoner. Fiskesymbol indikerer hvor det har vært produksjon. Kart laget i Olex (2025) med kartdatum WGS84.
