B-undersøkelse

Lokalitet DYRHOLMEN (21415)

Lokalitetstilstand 2

Rapport ID 20266

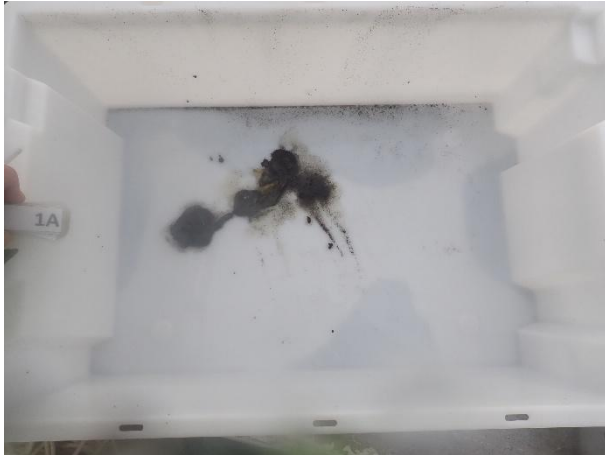
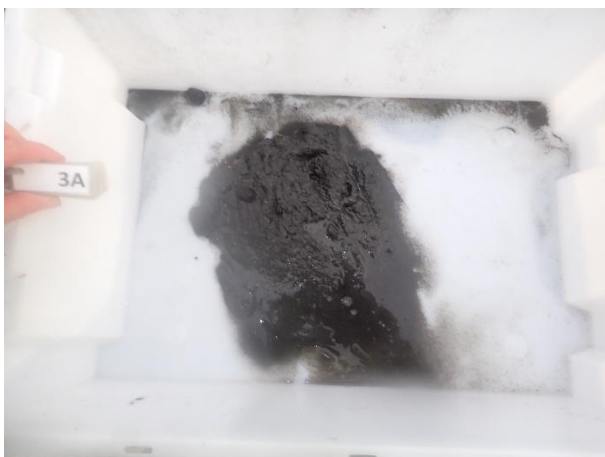
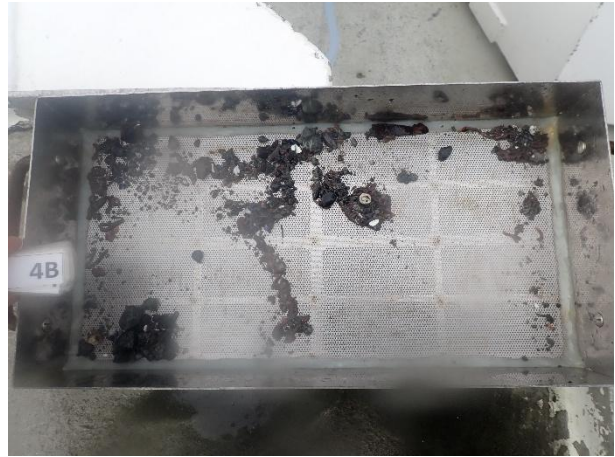
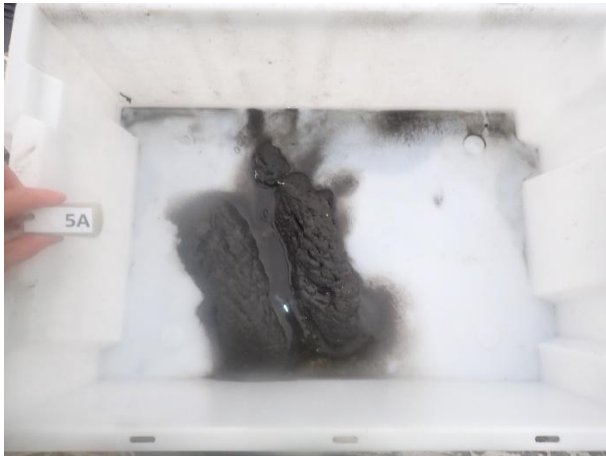
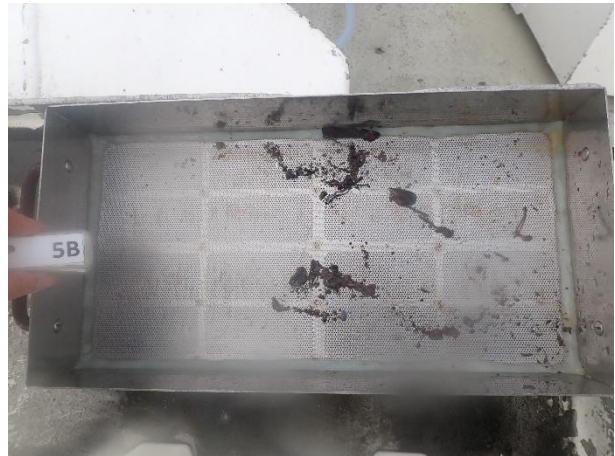
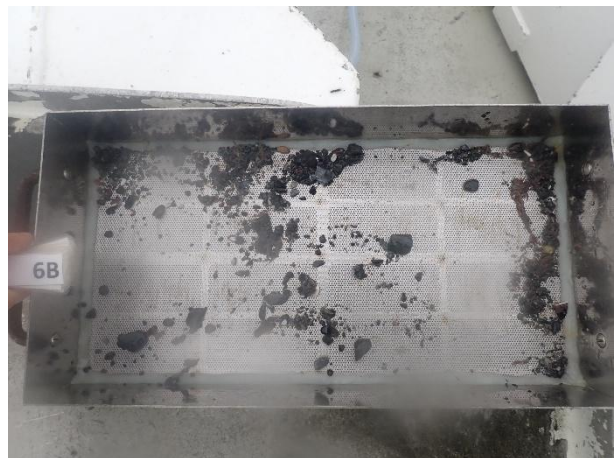
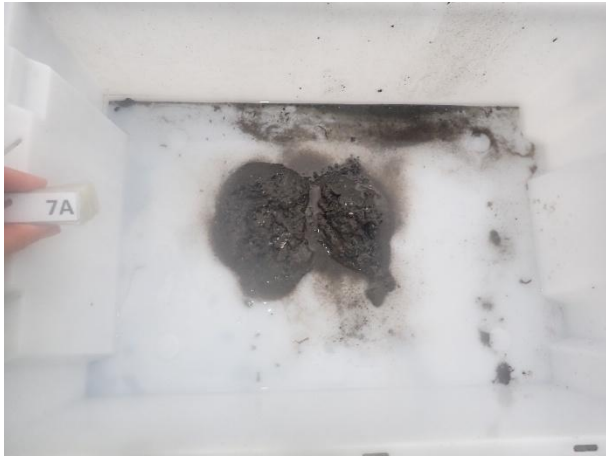
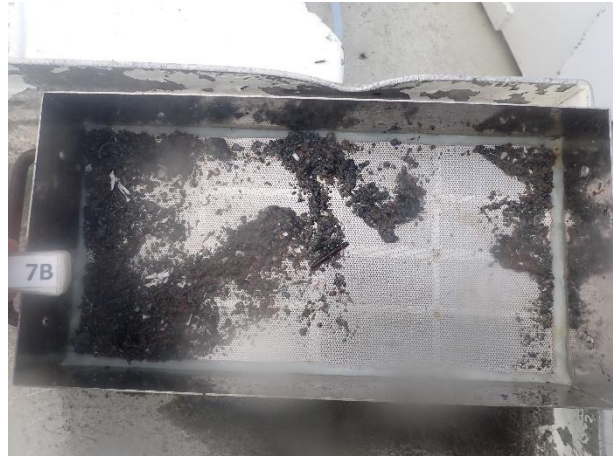
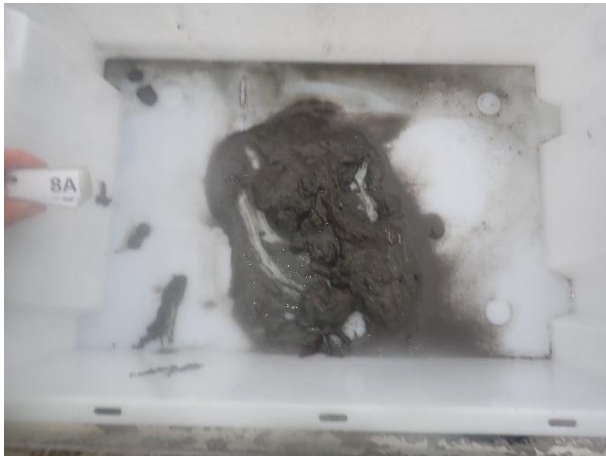
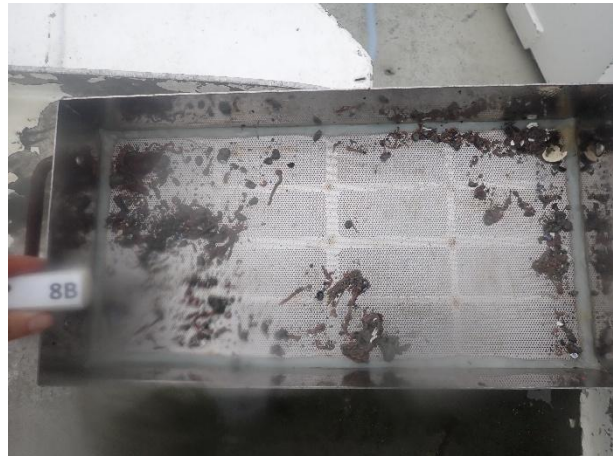
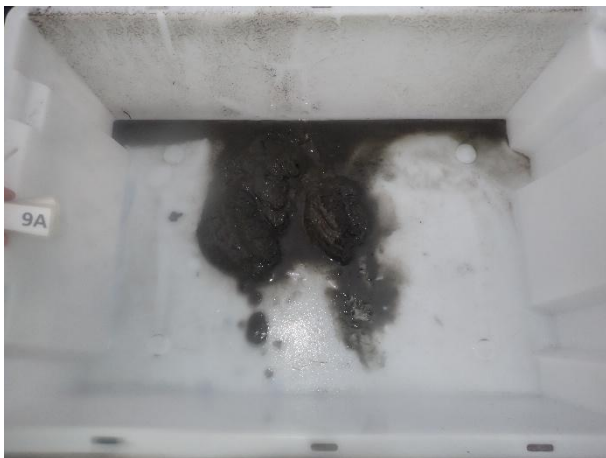
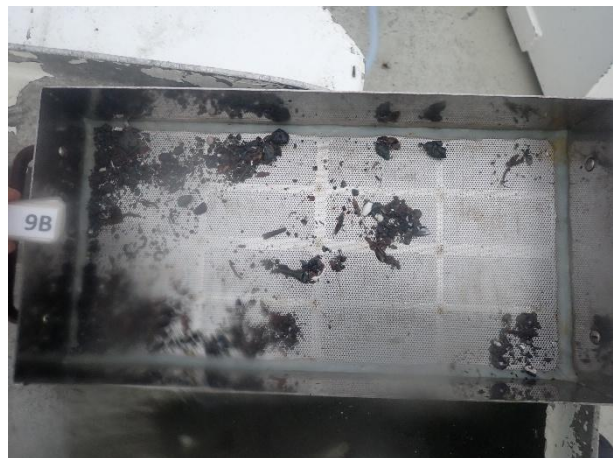
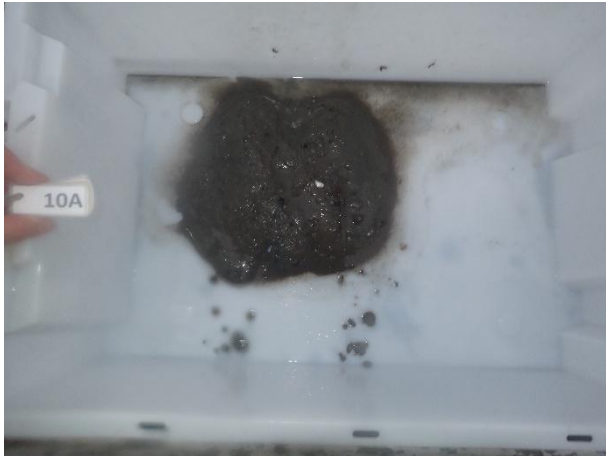
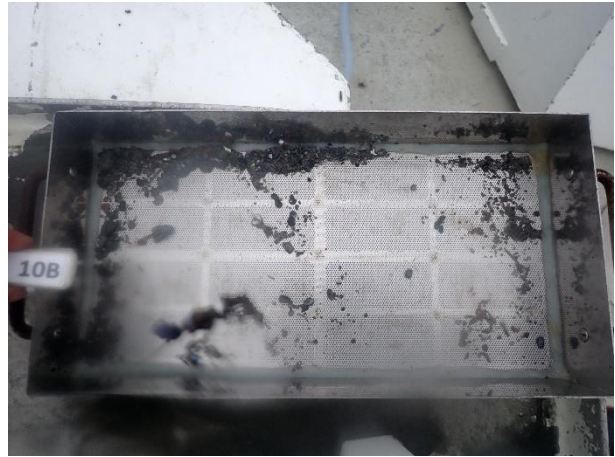
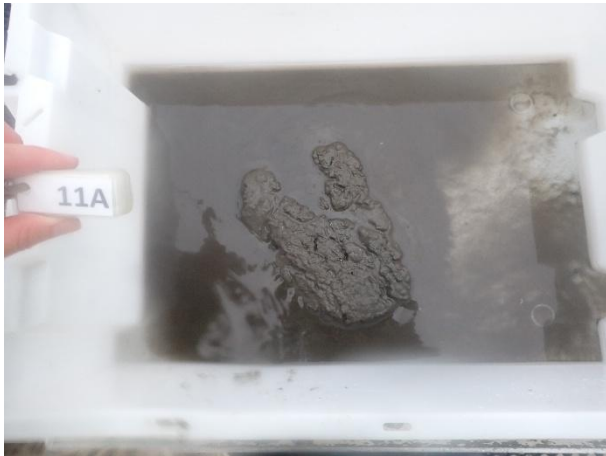
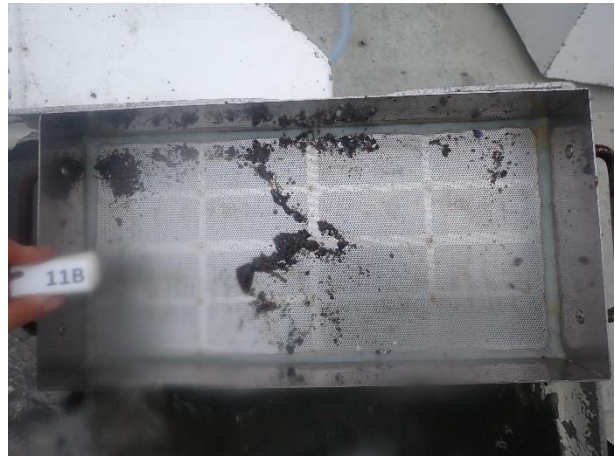
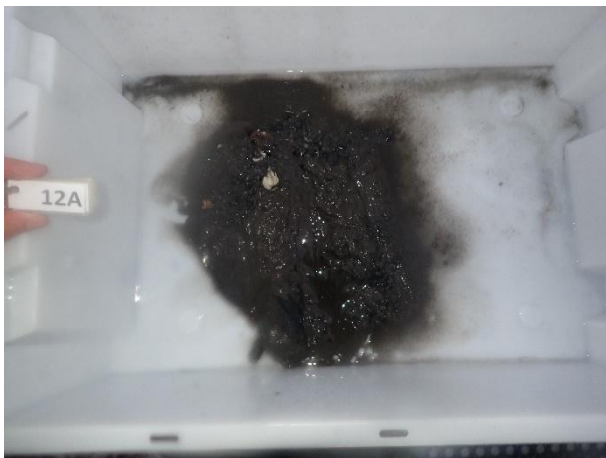
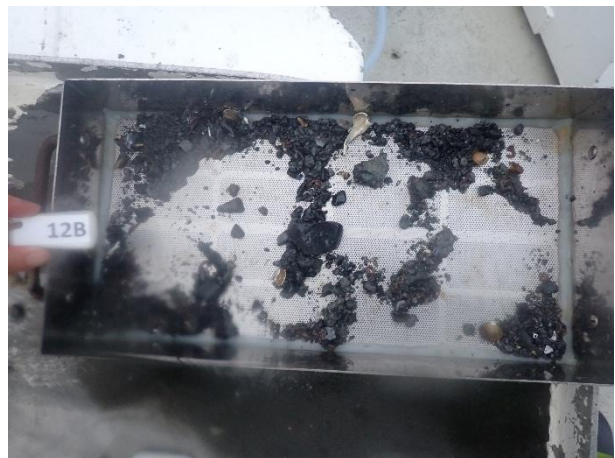
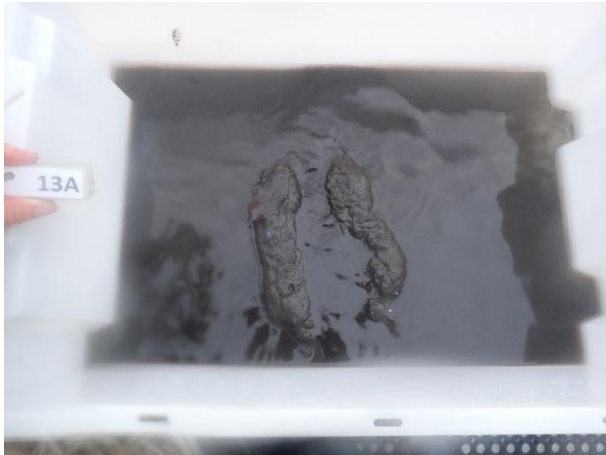
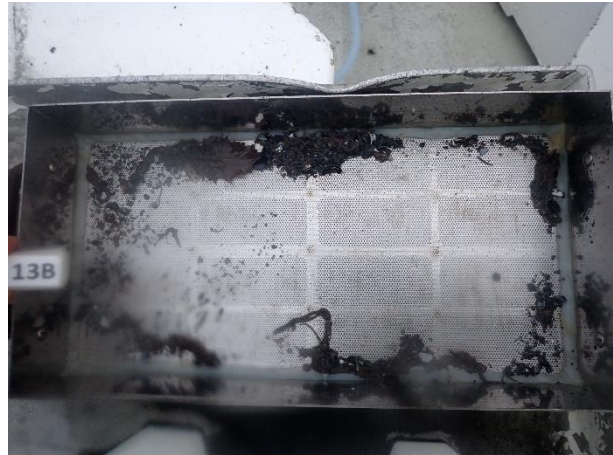
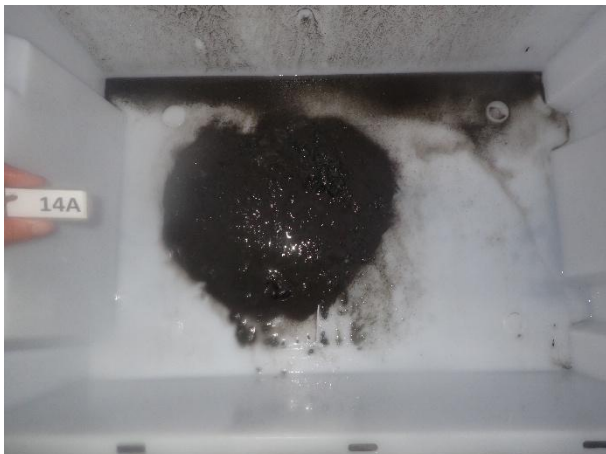
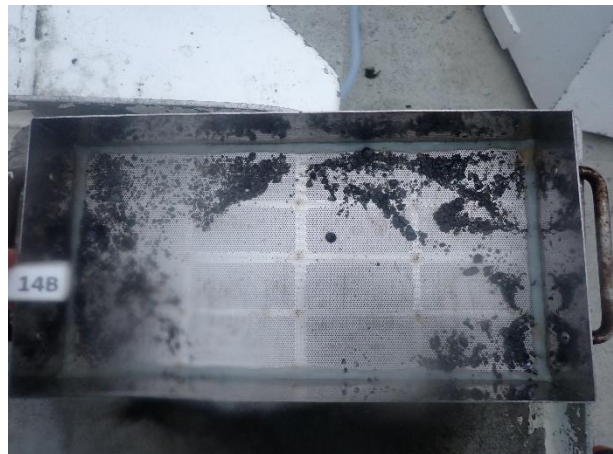
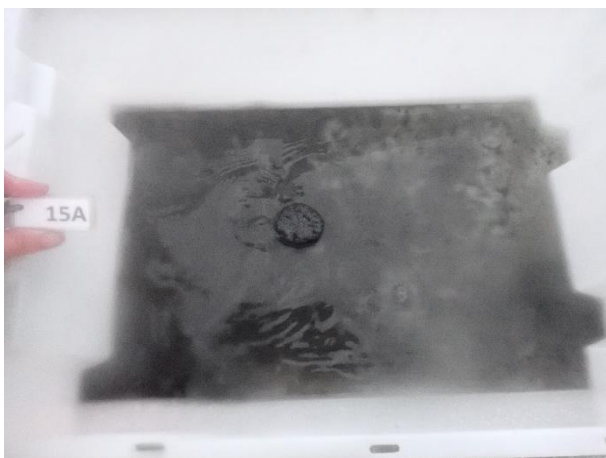
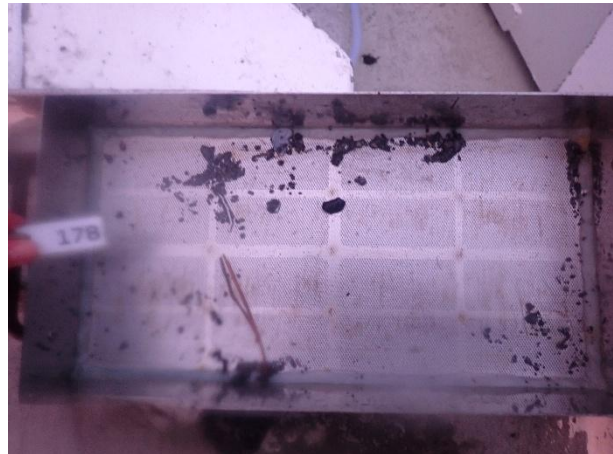
Vedlegg – Bilder fra prøvestasjoner

Bilder nedenfor viser sediment (A) og ferdig vasket prøve (B) ved stasjonene. To av prøvene (stasjon 2 og 3) ble ikke silet grunnet HMS-tiltak i forbindelse med gass i prøven.
