B-undersøkelse for lokalitet BJØRGA (31738)

Lokalitetstilstand 1

Rapport ID 20269

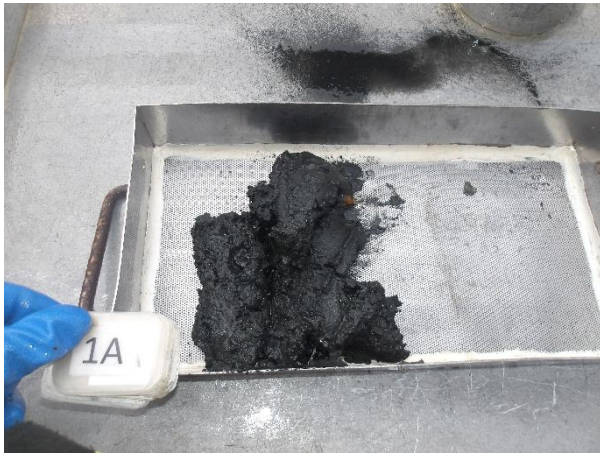
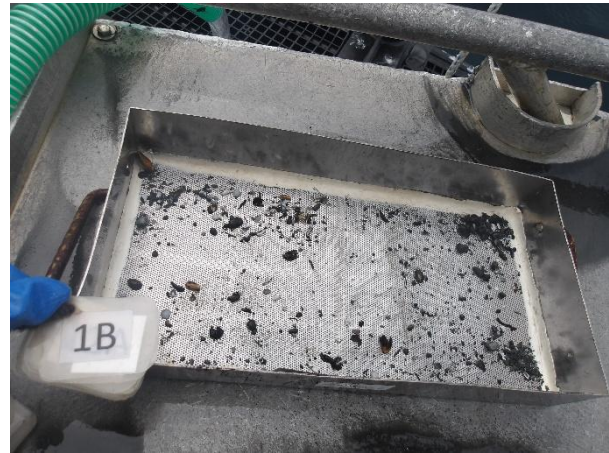
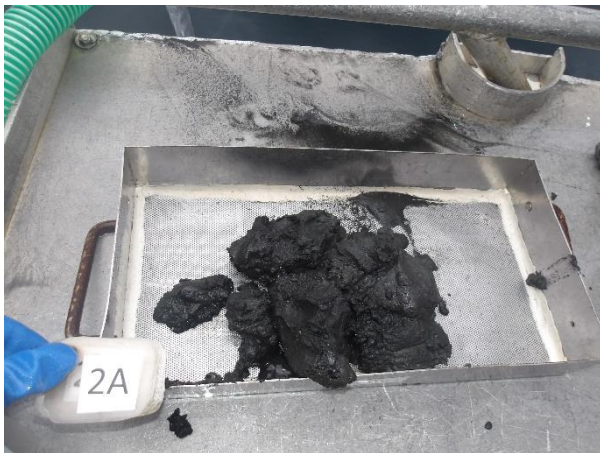
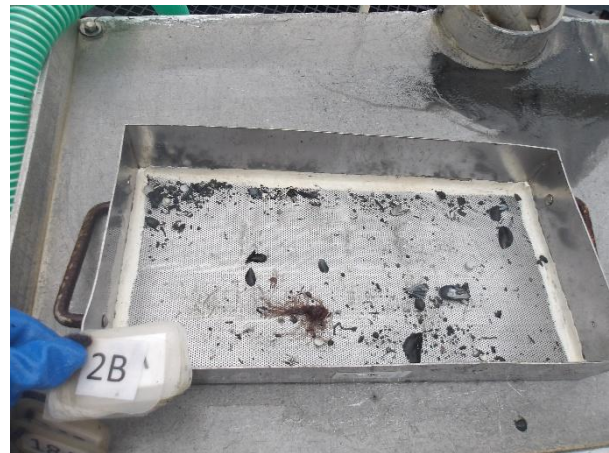
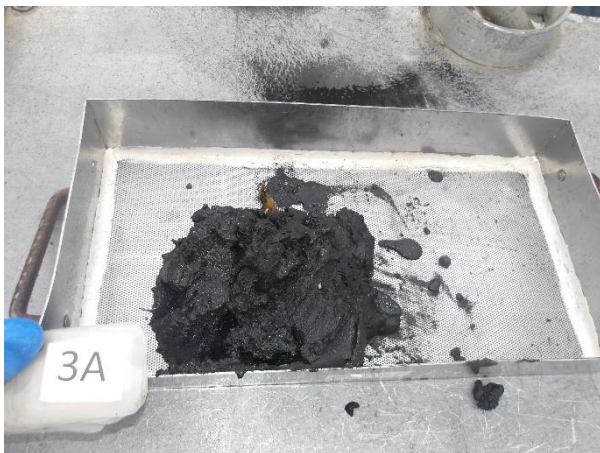
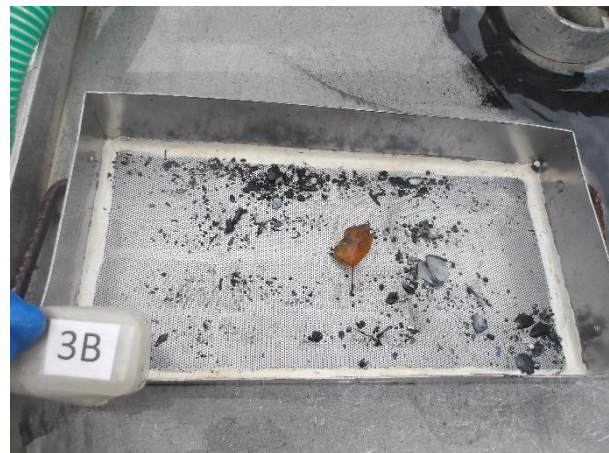
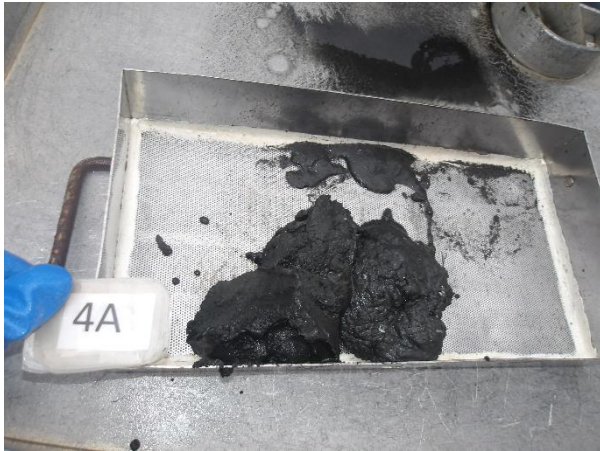
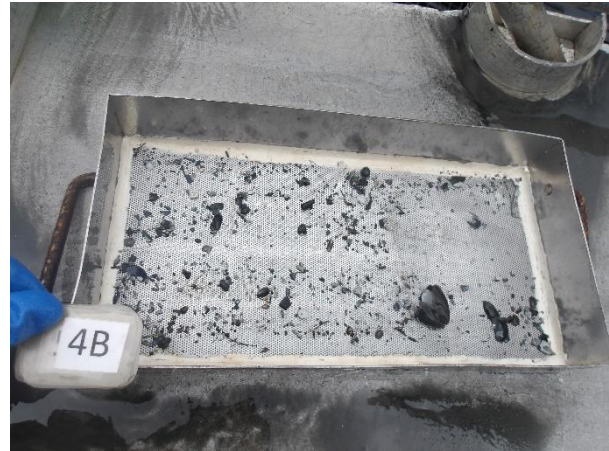
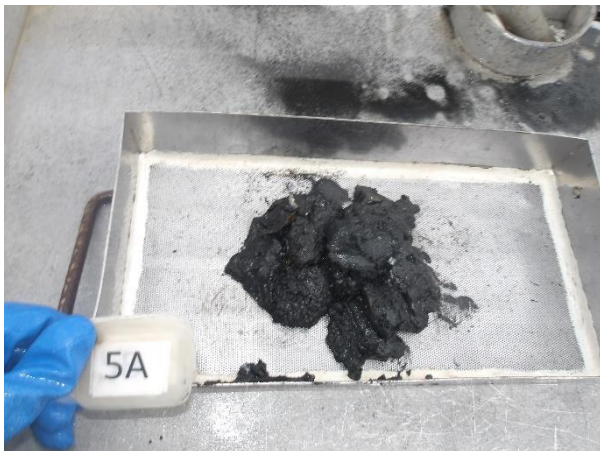
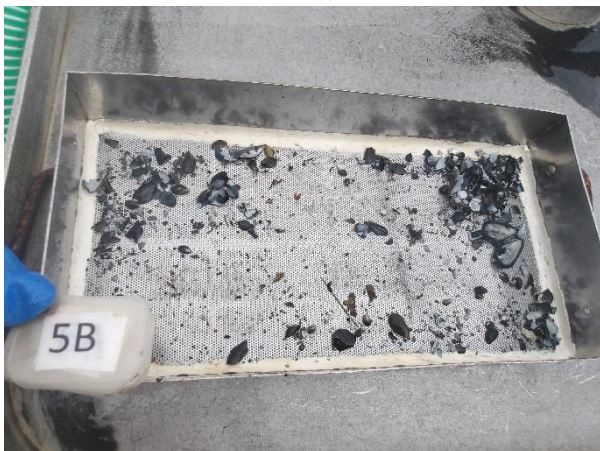
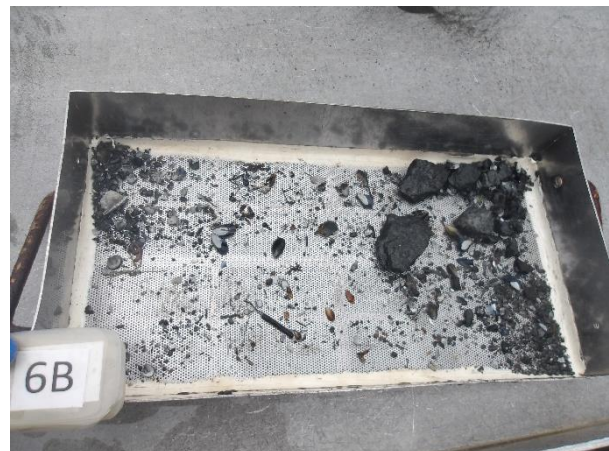
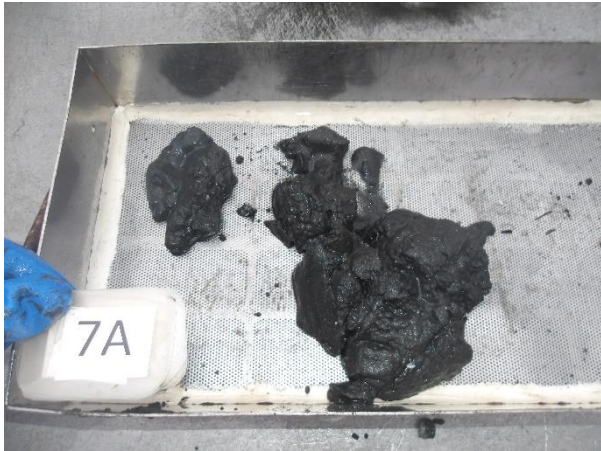
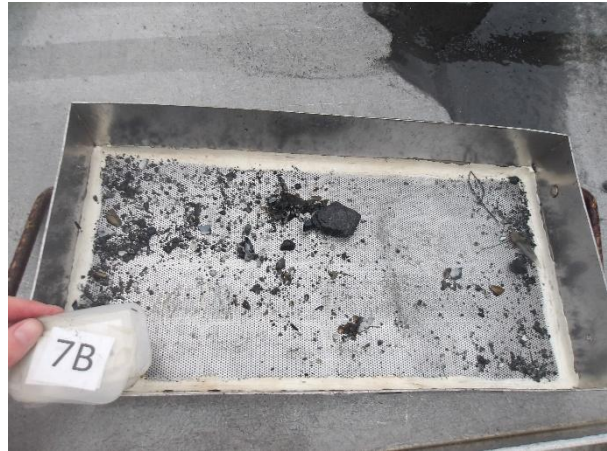
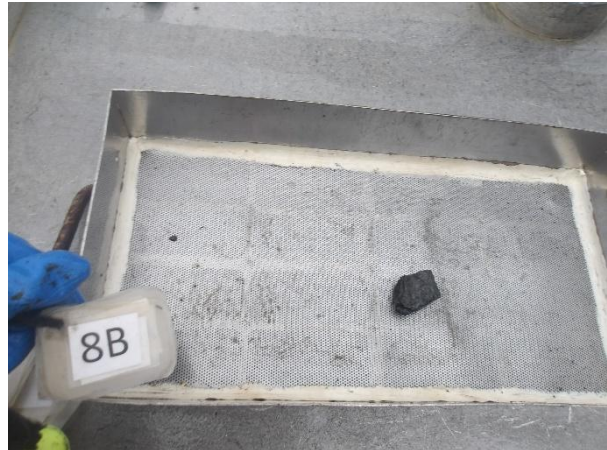
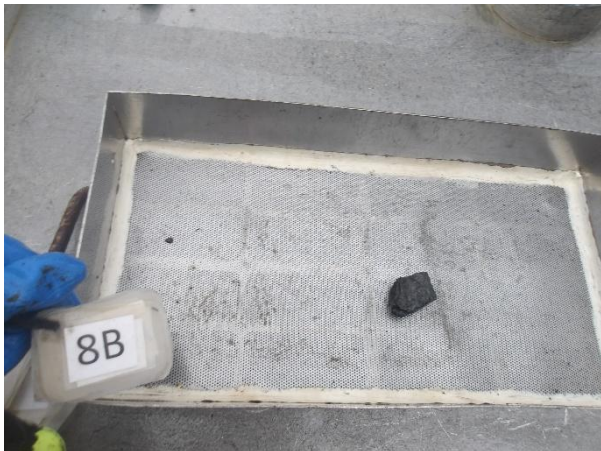
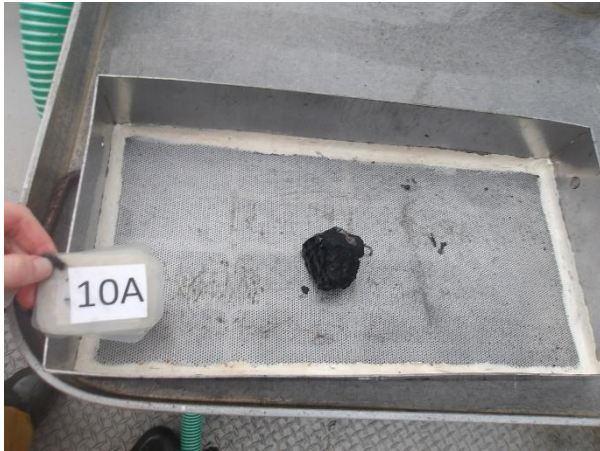
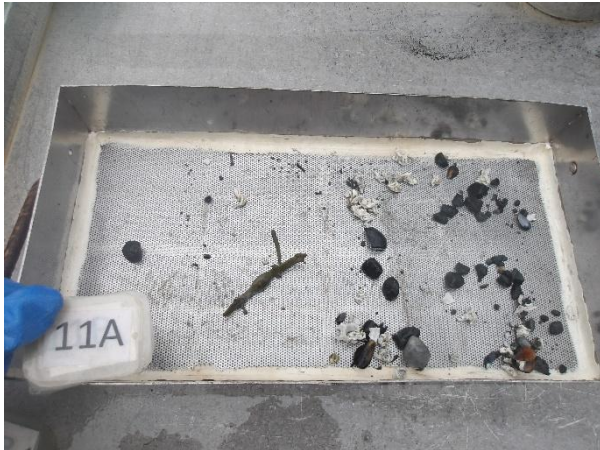
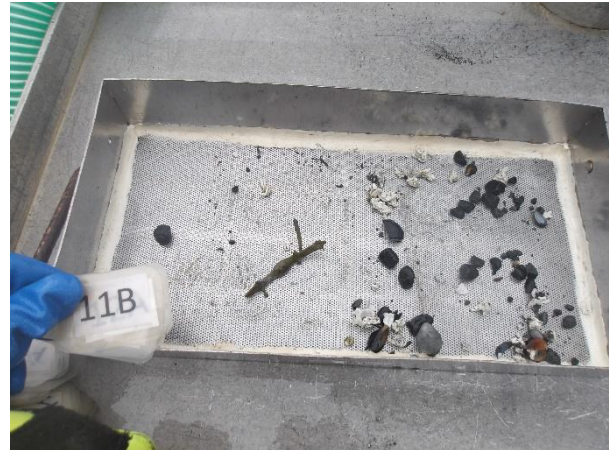
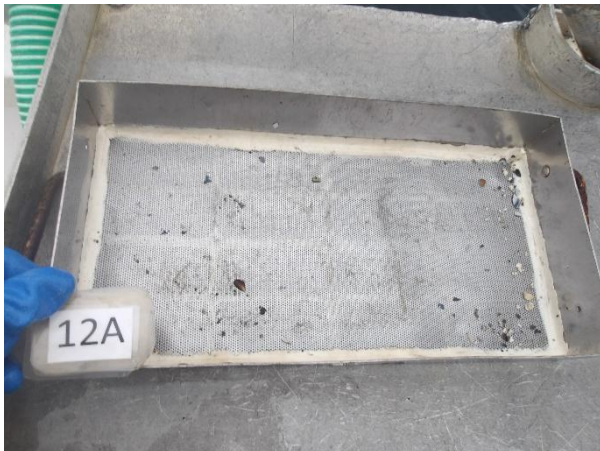
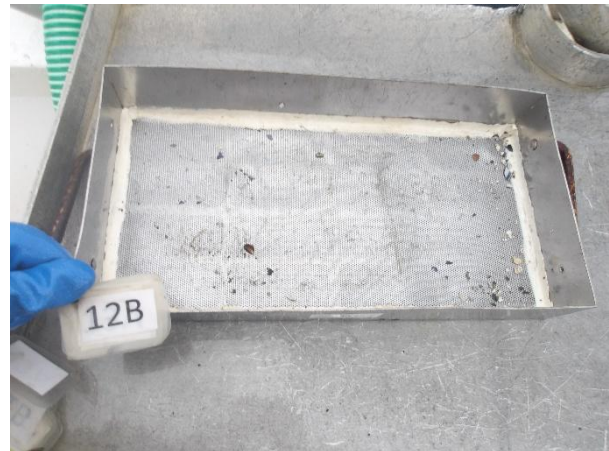
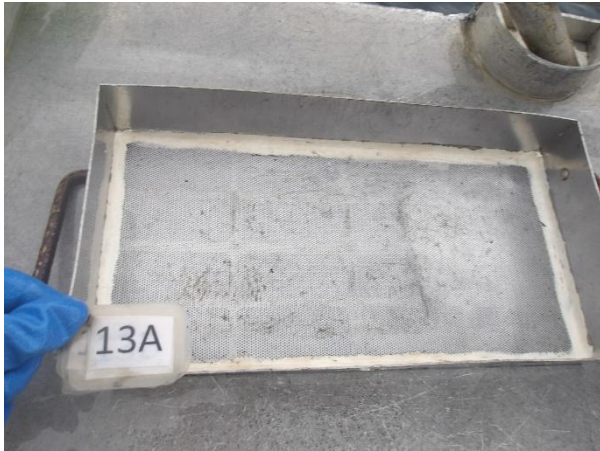
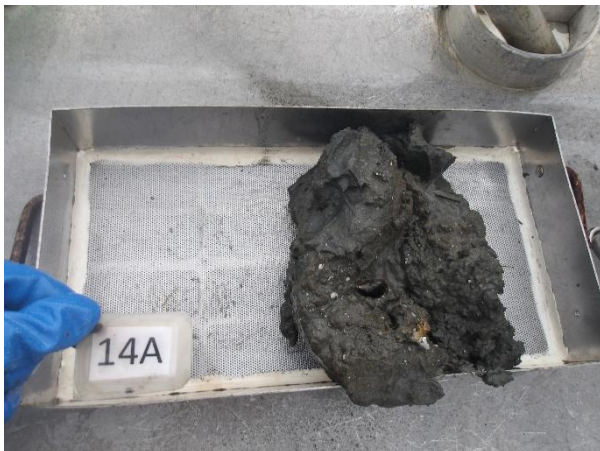
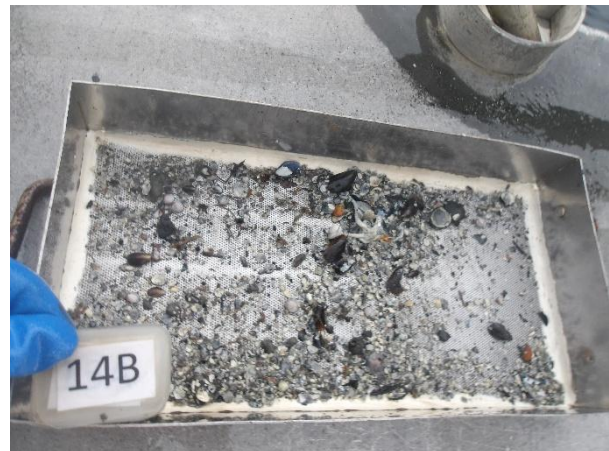
Vedlegg – Bilder fra prøvestasjoner

Bilder nedenfor viser sediment (A) og ferdig vasket prøve (B) ved stasjonene.
