MOM-B-undersøkelse for lokalitet DYSVIK (12033)

Lokalitetstilstand 2

Rapport ID 20300

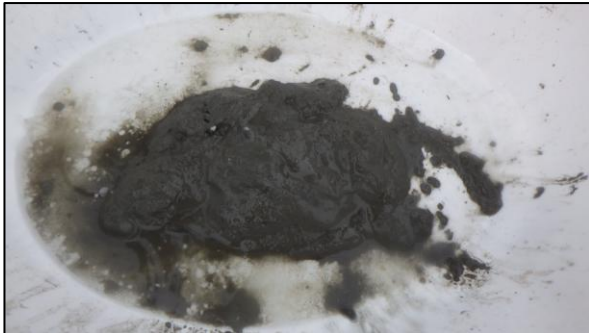
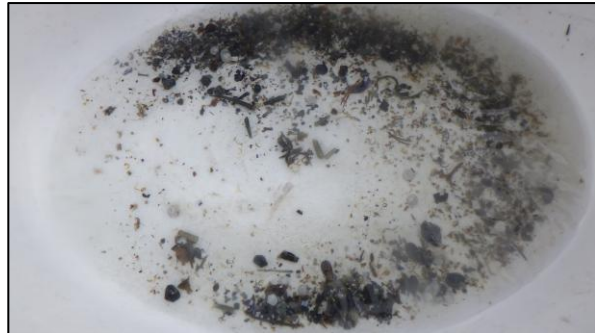
St. 2:

Prøvepunkt	Kommentar
1	
2	Truleg sandrørmakk i prøva
3	
4	
5	Thyasira sp.
6	Thyasira sp.
7	
8	
9	Truleg sandrørmakk i prøva

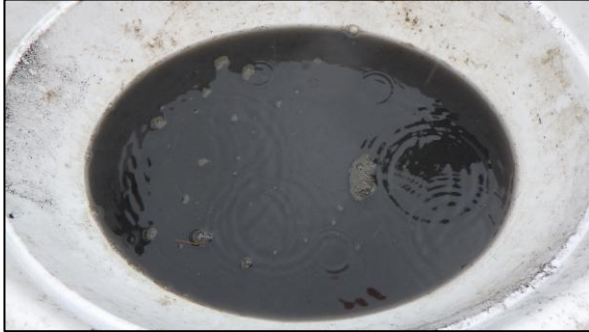
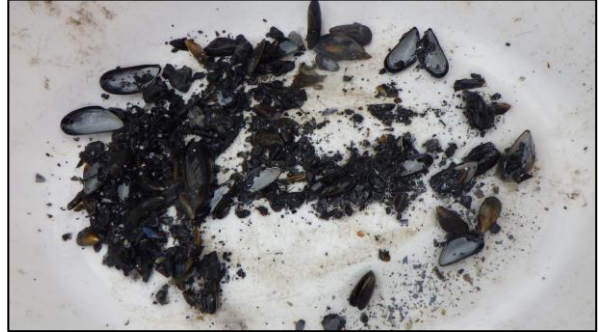
St. 10:

Prøvepunkt	Kommentar
10	Truleg restar av fekalier samt mykje blåskjelrestar i prøva
