# **B-undersøkelse for lokalitet LANGØY (26295)**

**Lokalitetstilstand 2**

Rapport ID 20311

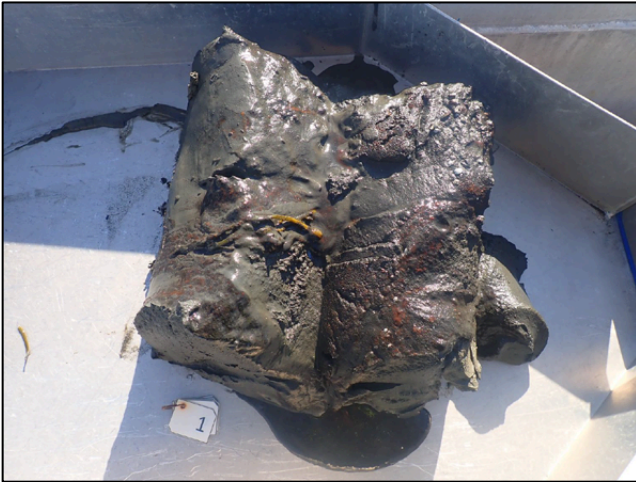
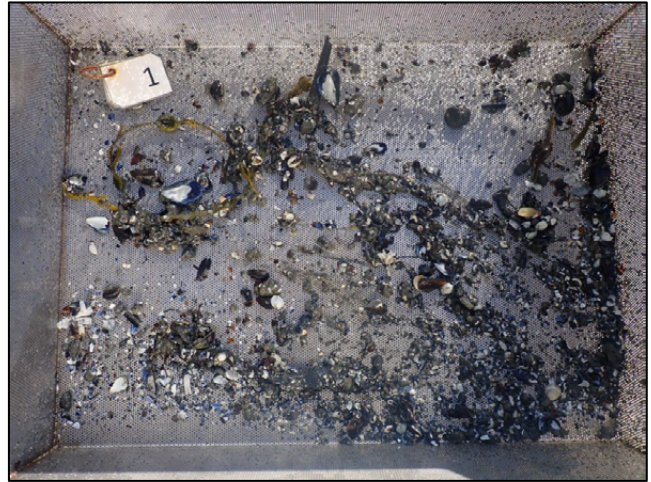
### Prøvepunkt 1

Prøvepunkt	Kommentar
1	Skjellrester, barnåler, tare. Tynt lag med slam.
2	Skjellrester, børstemarkrør. Tynt lag med slam.
3	Skjellrester, børstemarkrør.
4	Skjellrester og tang. Tynt lag med slam.
5	Skjellrester. Tynt lag med slam.
6	Skjellrester.
7	Børstemarkrør, skjellrester.
8	Grabb skled nedover skråning. Tynt lag med slam, skjellrester.
9	Skjellrester.
10	Organisk materiale.

Figur 7. Bilder av sedimentet hentet opp fra prøvepunkt 1. Uvasket prøve til venstre og vasket/siltet prøve til høyre.

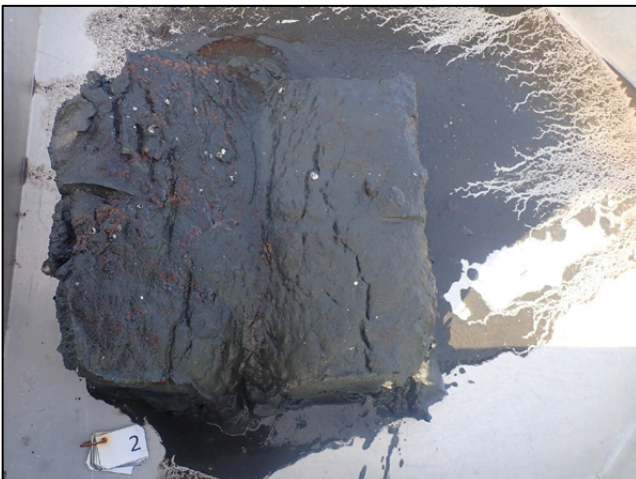
### Prøvepunkt 2

Figur 8. Bilder av sedimentet hentet opp fra prøvepunkt 2. Uvasket prøve til venstre og vasket/siltet prøve til høyre.

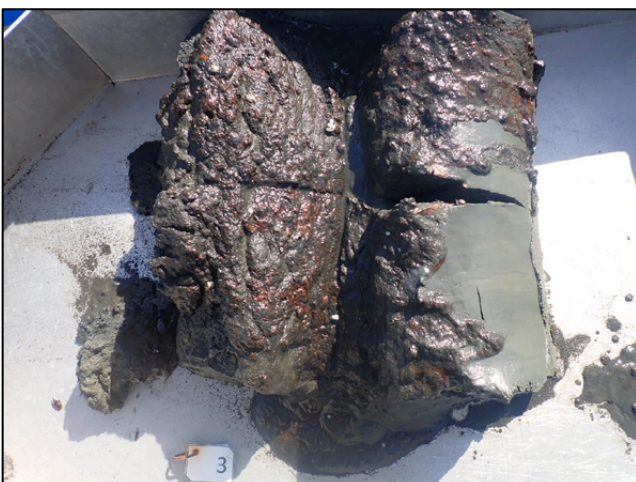
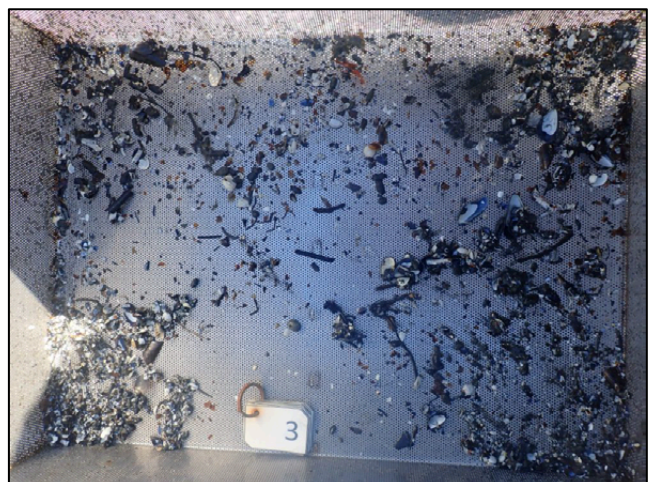
### Prøvepunkt 3

Figur 9. Bilder av sedimentet hentet opp fra prøvepunkt 3. Uvasket prøve til venstre og vasket/siltet prøve til høyre.

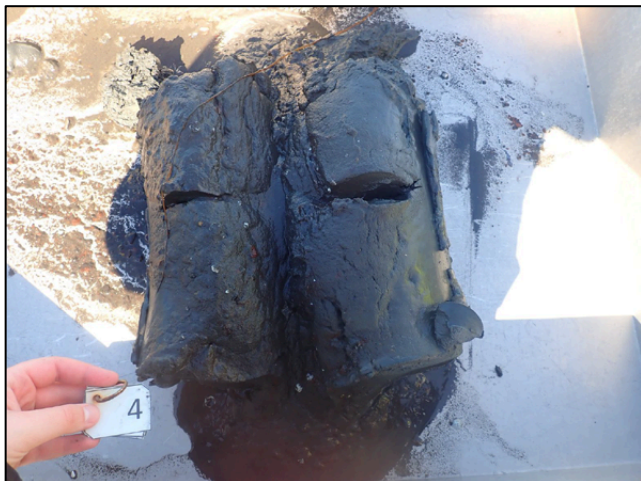
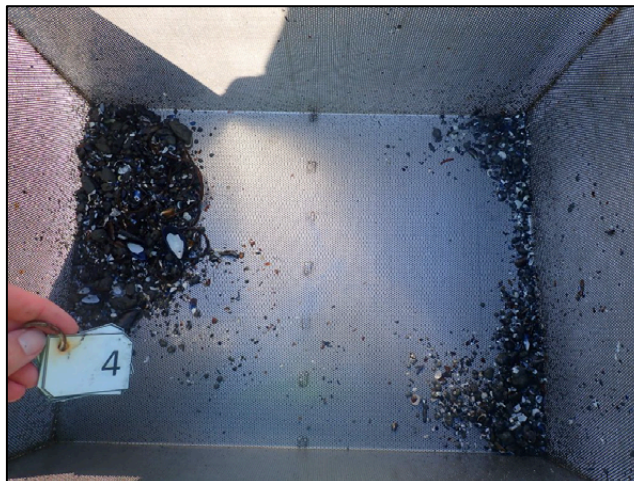
#### Prøvepunkt 4

Figur 10. Bilder av sedimentet hentet opp fra prøvepunkt 4. Uvasket prøve til venstre og vasket/siltet prøve til høyre.

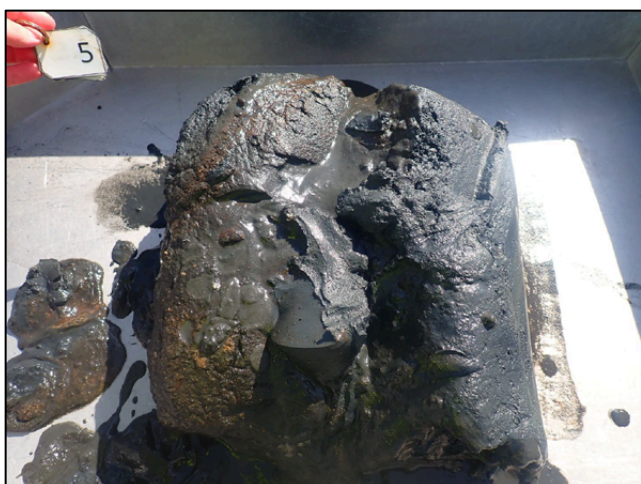
#### Prøvepunkt 5

Figur 11. Bilder av sedimentet hentet opp fra prøvepunkt 5. Uvasket prøve til venstre og vasket/siltet prøve til høyre.

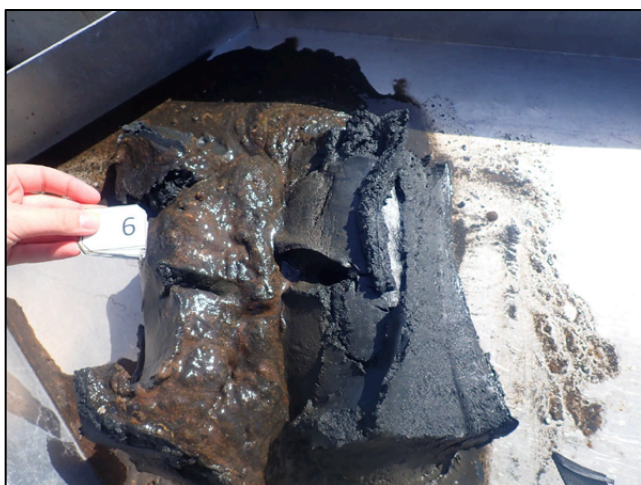
#### Prøvepunkt 6

Figur 12. Bilder av sedimentet hentet opp fra prøvepunkt 6. Uvasket prøve til venstre og vasket/siltet prøve til høyre.

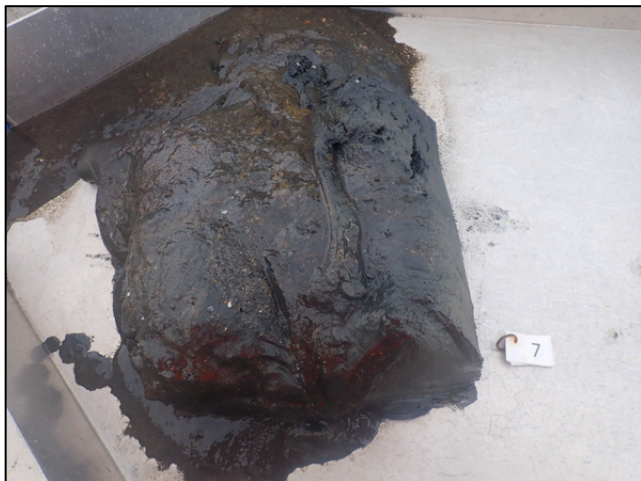
### Prøvepunkt 7

Figur 13. Bilder av sedimentet hentet opp fra prøvepunkt 7. Uvasket prøve til venstre og vasket/siltet prøve til høyre.

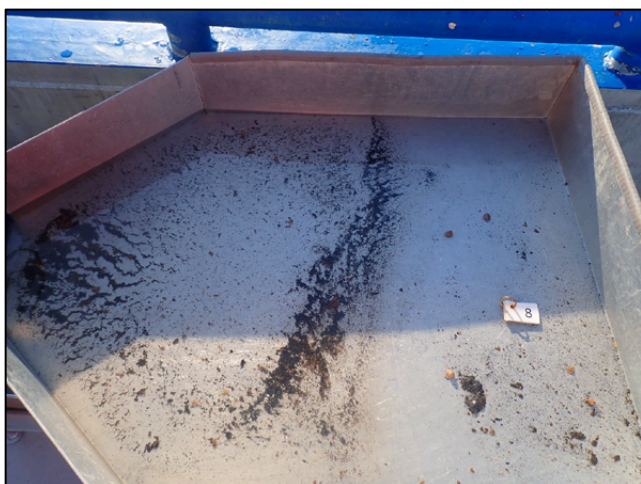
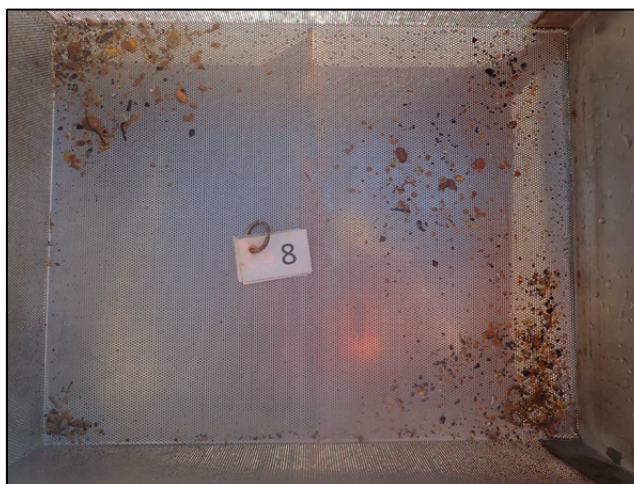
### Prøvepunkt 8

Figur 14. Bilder av sedimentet hentet opp fra prøvepunkt 8. Uvasket prøve til venstre og vasket/siltet prøve til høyre.

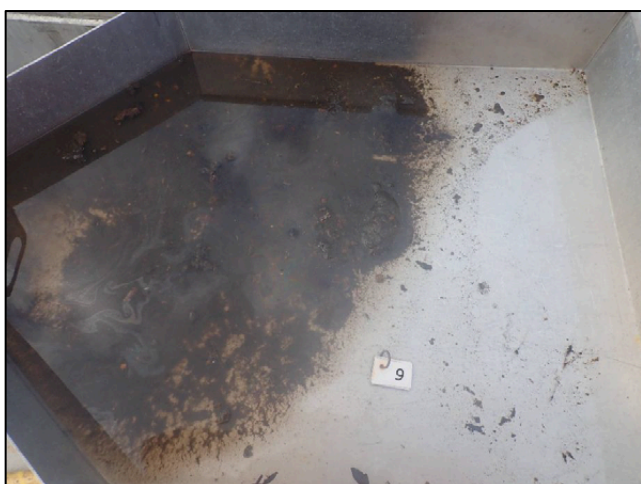
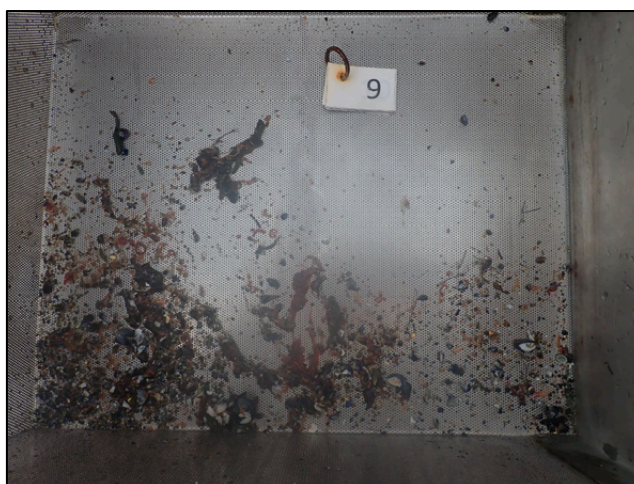
### Prøvepunkt 9

Figur 15. Bilder av sedimentet hentet opp fra prøvepunkt 9. Uvasket prøve til venstre og vasket/siltet prøve til høyre.

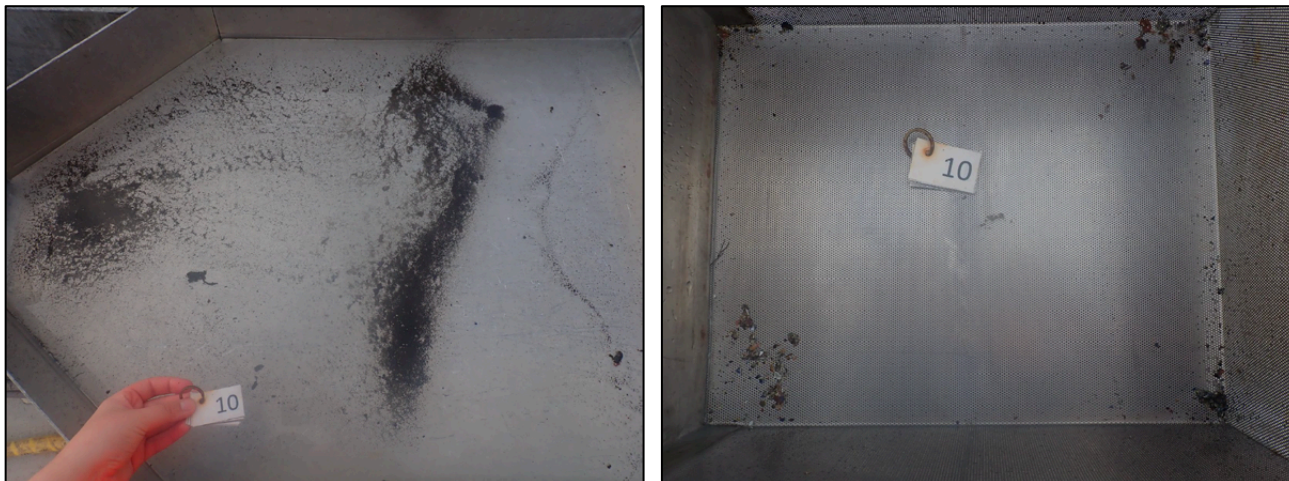
### Prøvepunkt 10

Figur 16. Bilder av sedimentet hentet opp fra prøvepunkt 10. Uvasket prøve til venstre og vasket/silt prøve til høyre.

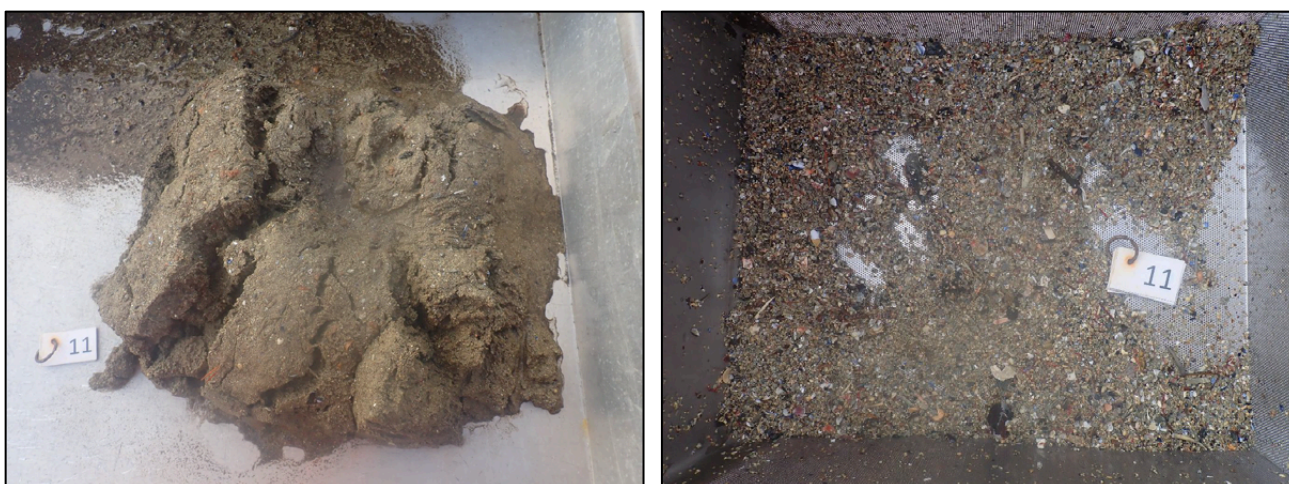
### Prøvepunkt 11

Figur 17. Bilder av sedimentet hentet opp fra prøvepunkt 11. Uvasket prøve til venstre og vasket/silt prøve til høyre.

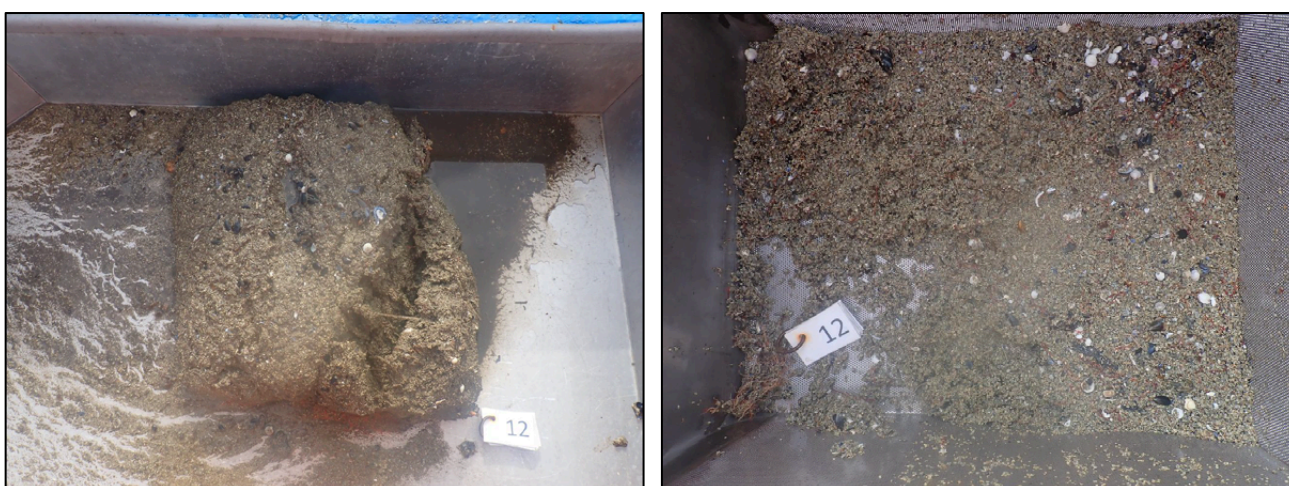
### Prøvepunkt 12

Prøvepunkt	Kommentar
11	
12	Skjellrester, rødalge.
13	Spor av silt.
14	Skjellrester, børstemarkrør.
15	Skjellrester.

Figur 18. Bilder av sedimentet hentet opp fra prøvepunkt 12. Uvasket prøve til venstre og vasket/silt prøve til høyre.

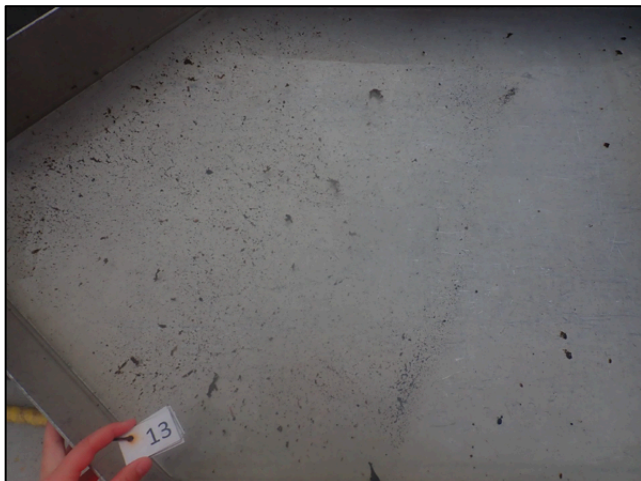
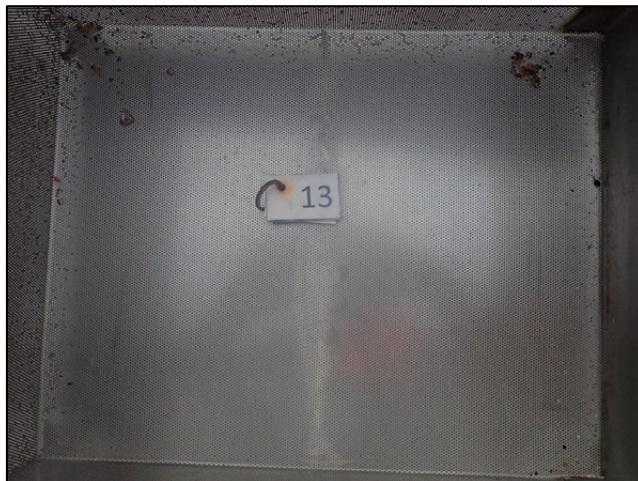
### Prøvepunkt 13

Figur 19. Bilder av sedimentet hentet opp fra prøvepunkt 13. Uvasket prøve til venstre og vasket/silt prøve til høyre.

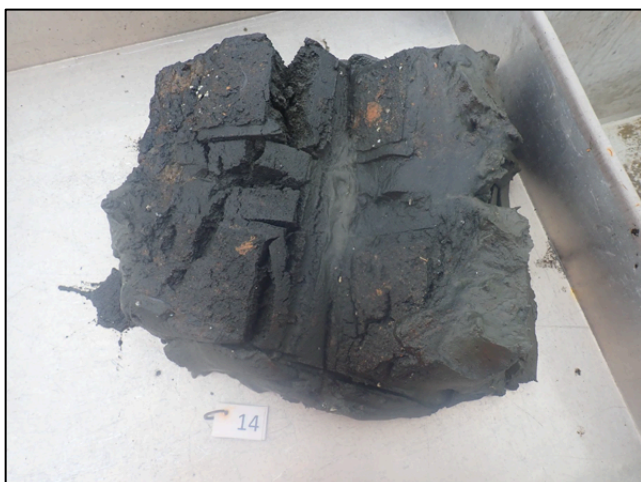
### Prøvepunkt 14

Figur 20. Bilder av sedimentet hentet opp fra prøvepunkt 14. Uvasket prøve til venstre og vasket/silt prøve til høyre.

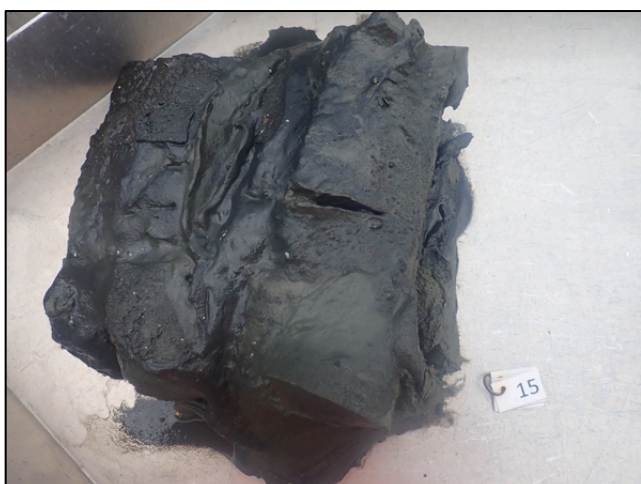
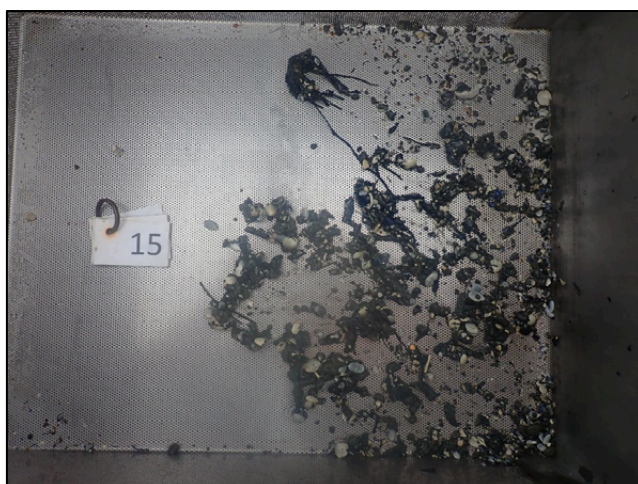
### Prøvepunkt 15

Figur 21. Bilder av sedimentet hentet opp fra prøvepunkt 15. Uvasket prøve til venstre og vasket/silt prøve til høyre.
