MOM-B-undersøkelse for lokalitet HUNDHOLMEN (27856)

Lokalitetstilstand 1

Rapport ID 20312

Vedlegg 1: Kartutsnitt - B-undersøkelse ved lokalitet Hundholmen, utført 17.9.2025

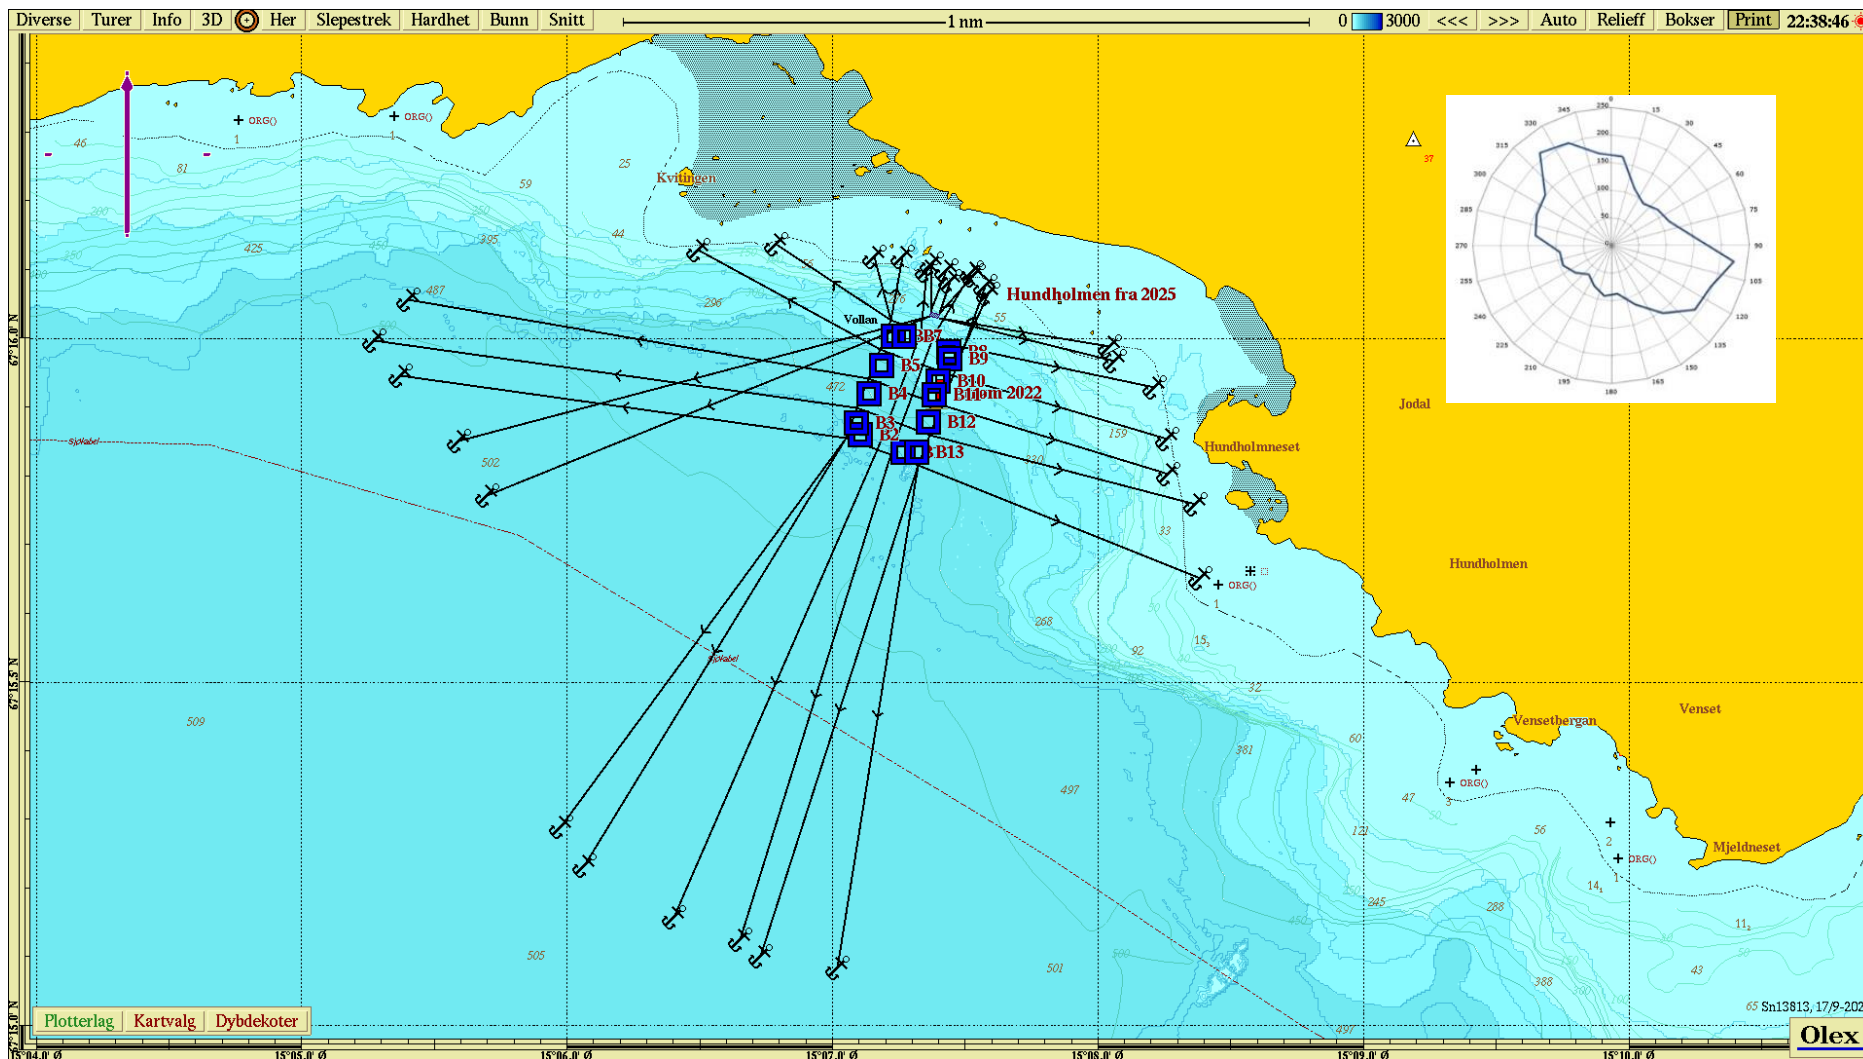
Figur 2 Oversiktskart med plasseringen av lokalitet Hundholmen med ramme og prøvestasjoner for B-undersøkelsen. Firkanter viser stasjoner for B-undersøkelsen, og blå farge indikerer tilstandsgrad «1- Meget god» på samtlige stasjoner. Spredningsstrøm (gjennomsnittlig vannforflytning, m³/m²/d) viser bimodal strømretning i nordvestlig til sørøstlig retning (STIM Miljø Rapport 19-2022). Kartet er nordlig orientert. Kartkilde: Olex

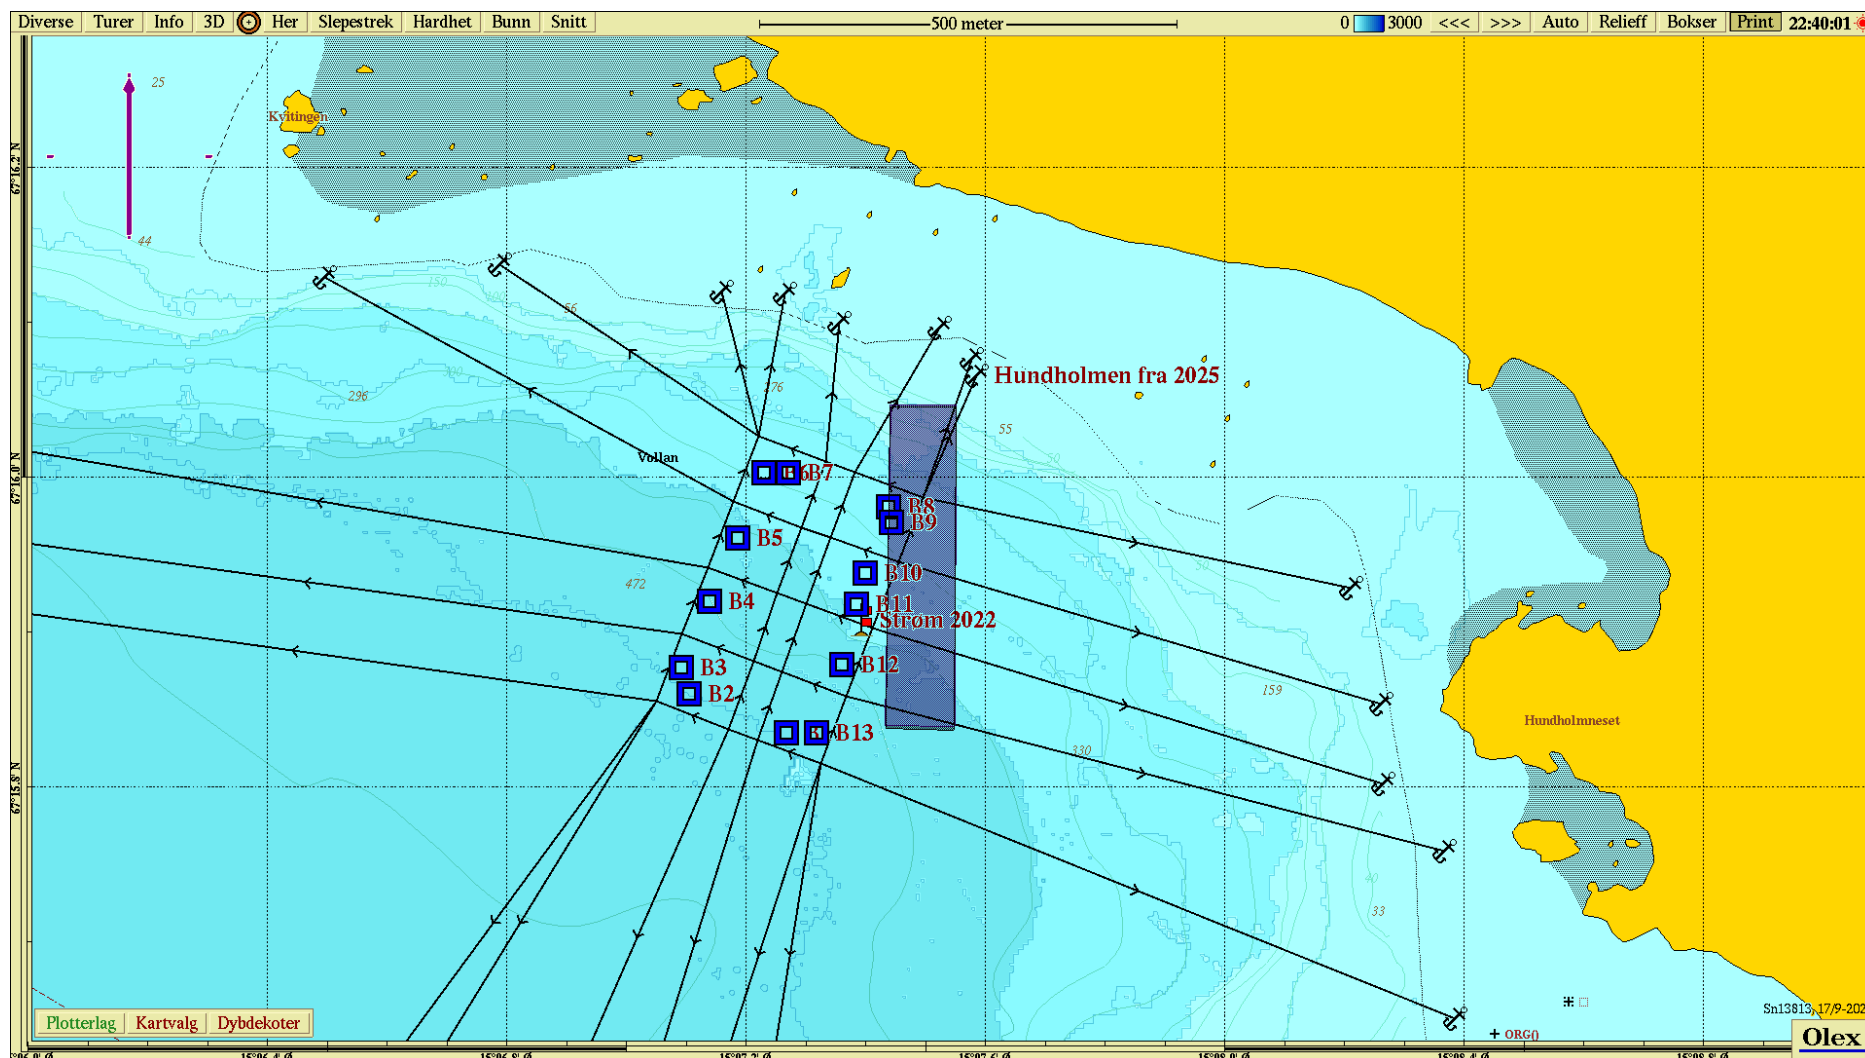
Figur 3 Kart som viser nåværende anlegg og prøvestasjoner, og tidligere anleggsplassering (skravert rektangel) der produksjon fant sted fra november 2024 til juni 2025. Kartet er nordlig orientert. Kartkilde: Olex

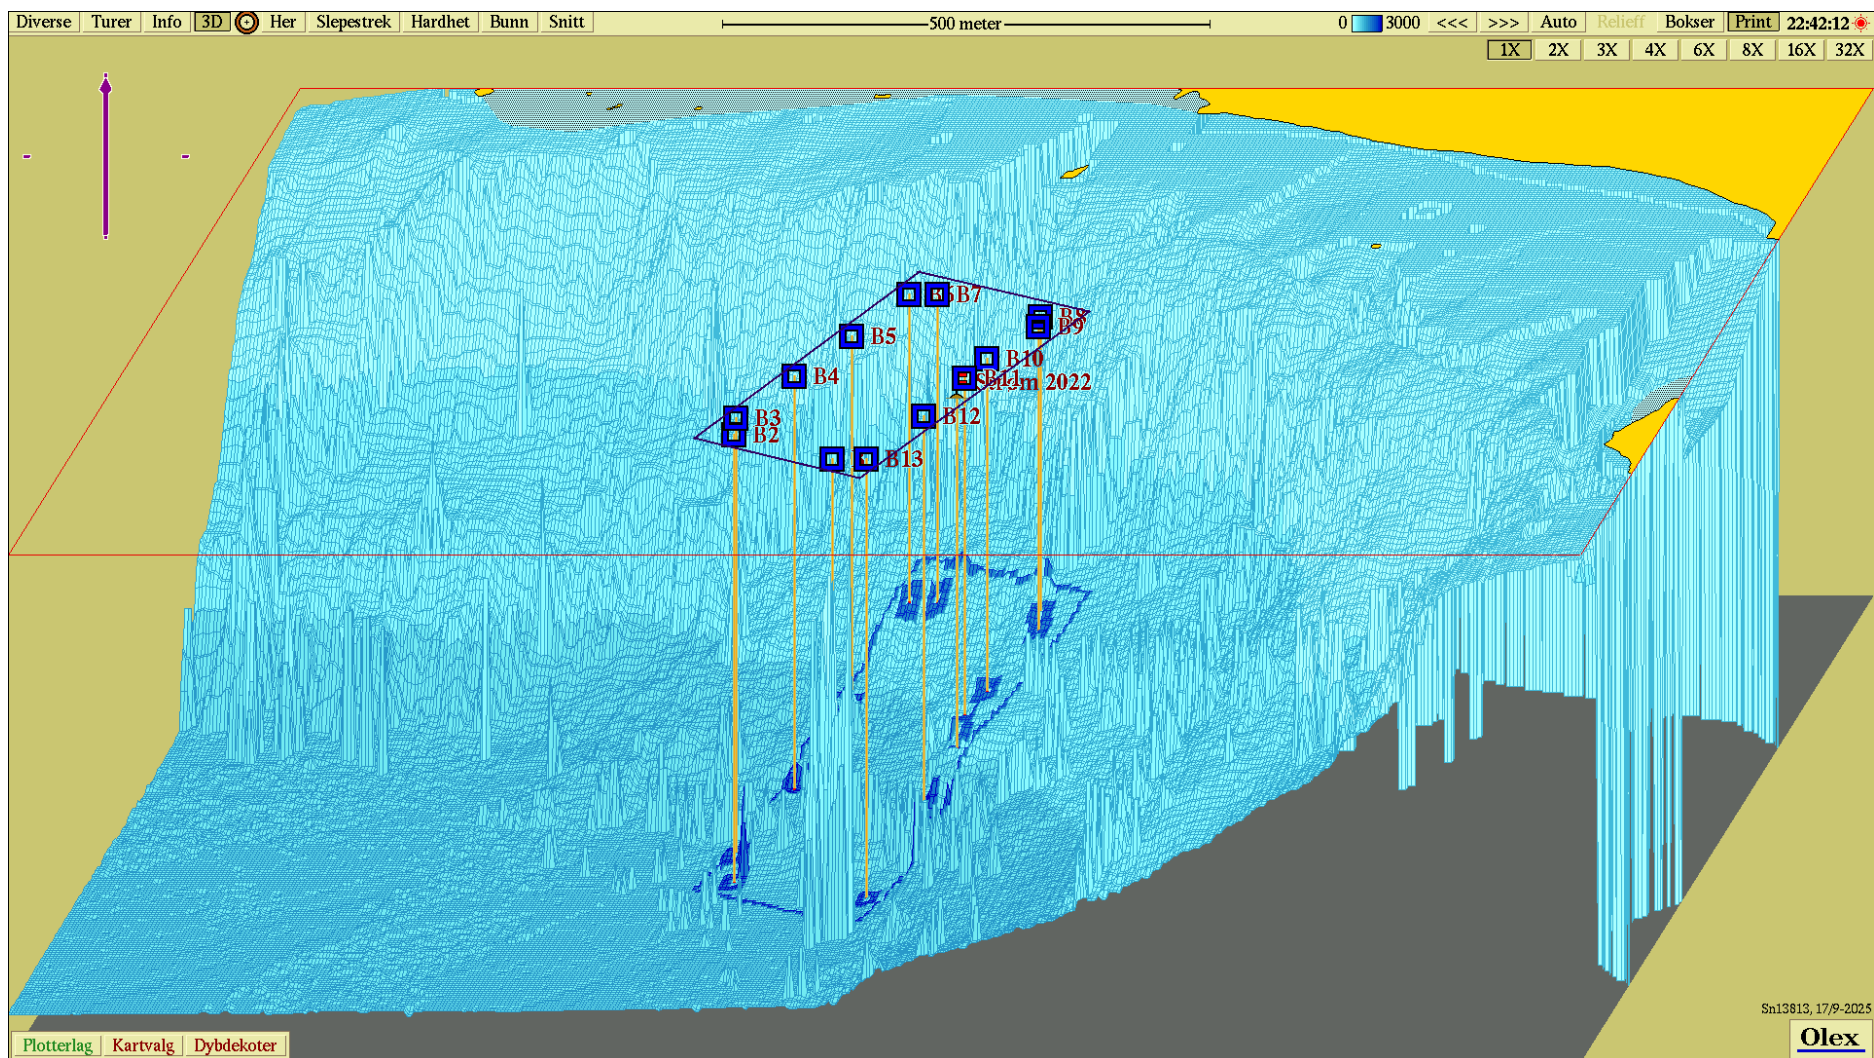
Figur 4 Tredimensjonalt kart med inntegnede prøvestasjoner fra B-undersøkelsen. Kartet er nordlig orientert. Kartkilde: Olex

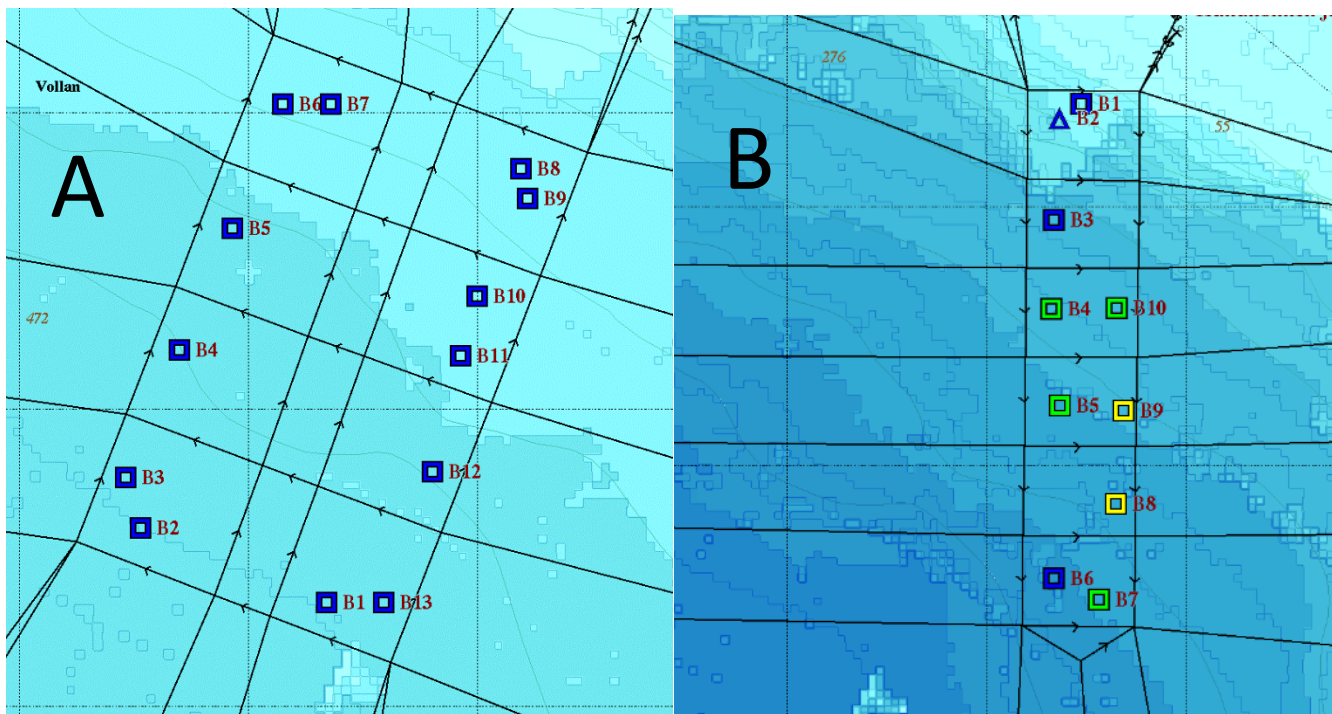
Figur 5 Sammenligning av tilstand på stasjonene ved nåværende undersøkelse (A) og undersøkelsen i mai 2025 da anlegget var utformet annerledes (B). Kartkilde: Olex

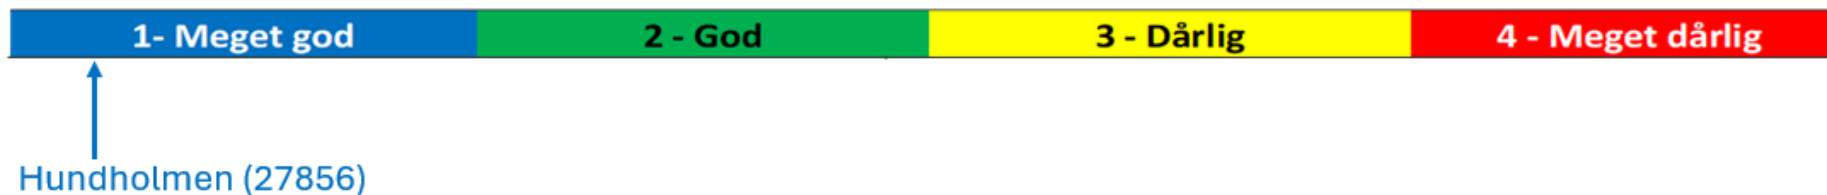
Figur 6 Sammenlagt indeks for gruppe II og gruppe III-parametre var 0,31 i inneværende undersøkelse ved Hundholmen. Dette tilsvarer tilstandsgrad «1 – Meget god».

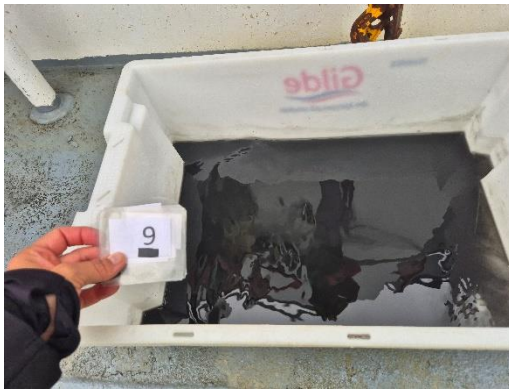
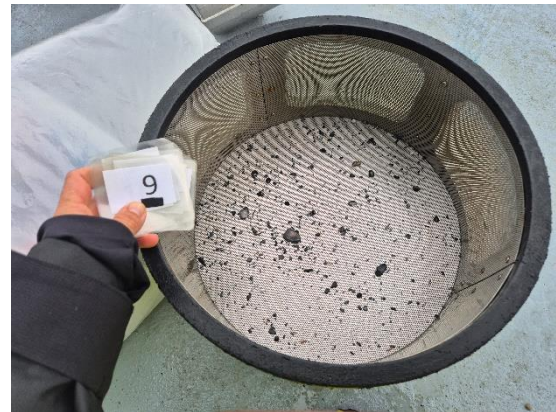
B9

Prøvepunkt	Kommentar
1	
2	
3	
4	
5	
6	
7	
8	Arter typisk for anleggssone
9	For lite sediment for kjemiske målinger. Svampespikler i prøven. Arter typisk for anleggssone

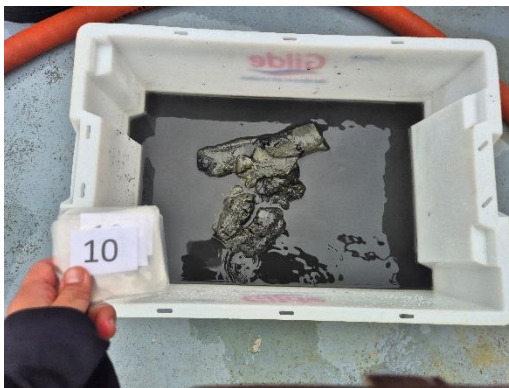
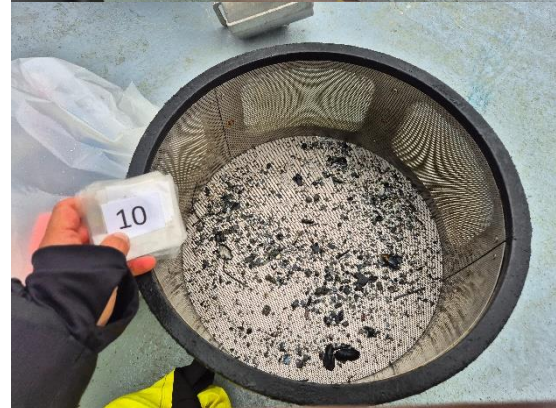
B10

Prøvepunkt	Kommentar
10	Svampespikler i prøven. Ellers dyr typisk fra anleggssone.

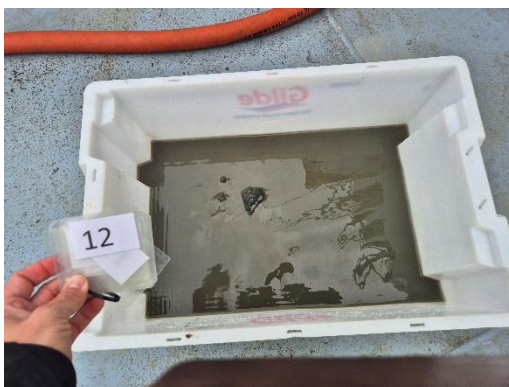
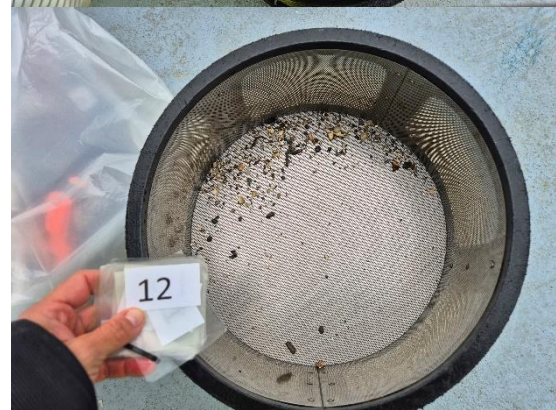
B12

Prøvepunkt	Kommentar
11	
12	For lite sediment for kjemiske målinger
13
