B-undersøkelse for lokalitet KRÅKÅSEN (34037)

Lokalitetstilstand 1

Rapport ID 20313

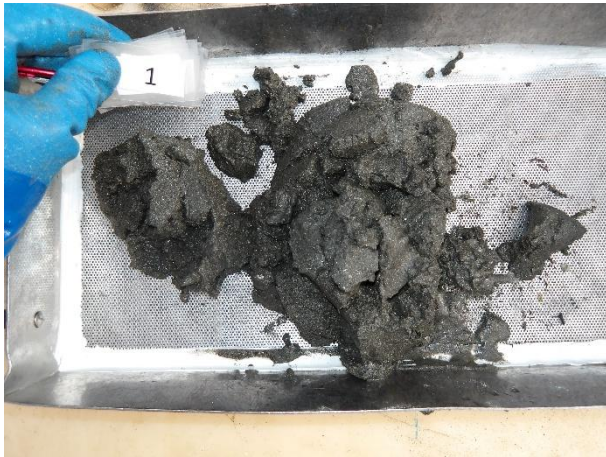
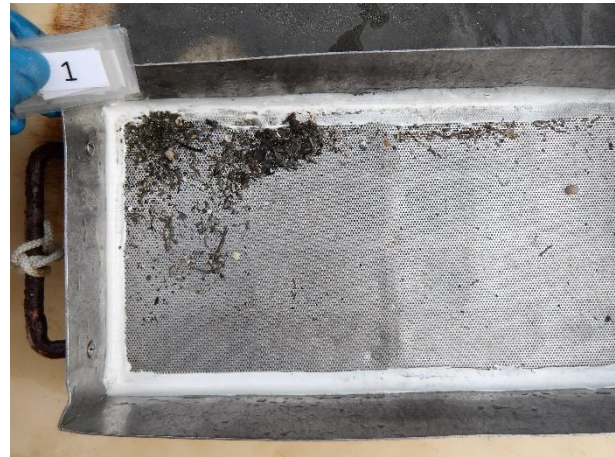
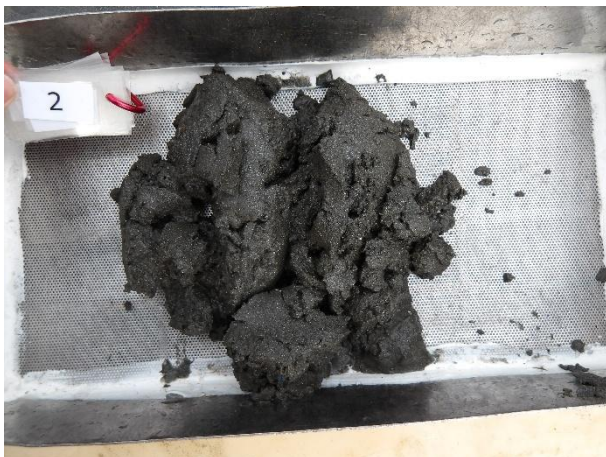
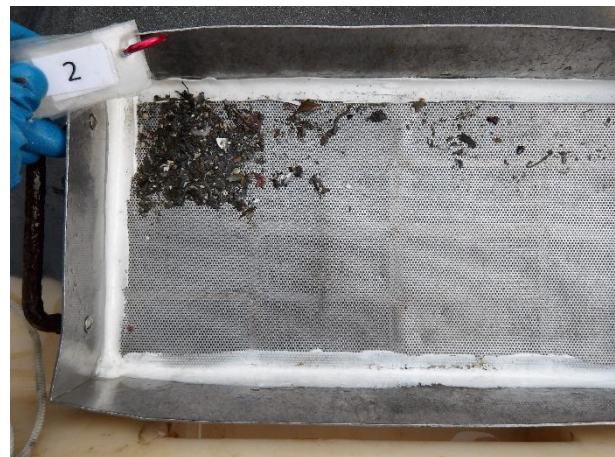
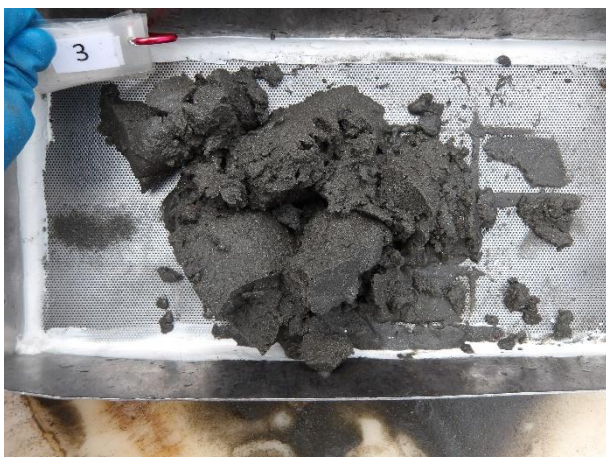
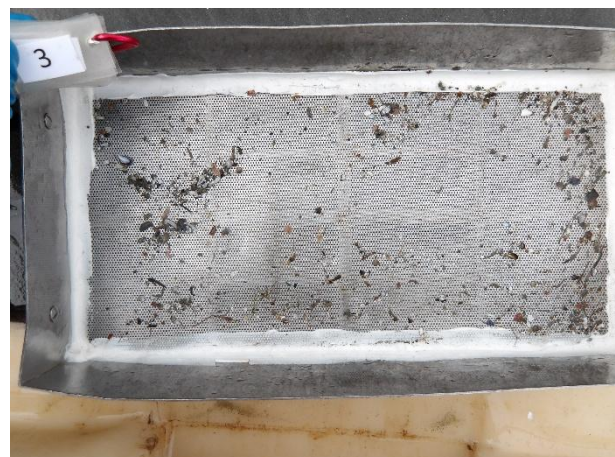
Vedlegg – Bilder fra prøvestasjoner

Bilder nedenfor viser sediment (venstre) og ferdig vasket prøve (høyre) ved stasjonene.
