MOM-B-undersøkelse for lokalitet KVITFLOGET (30216)

Lokalitetstilstand 1

Rapport ID 20322

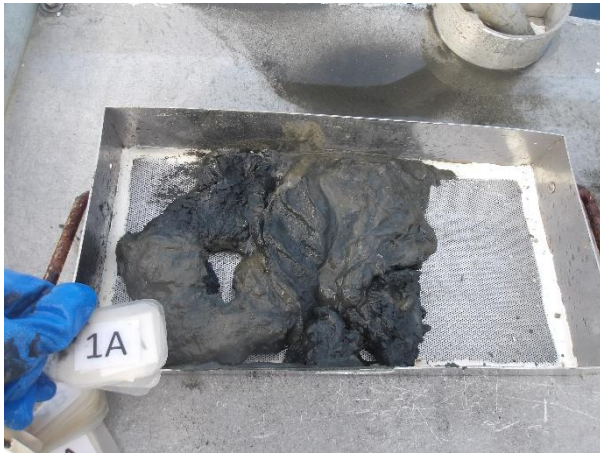
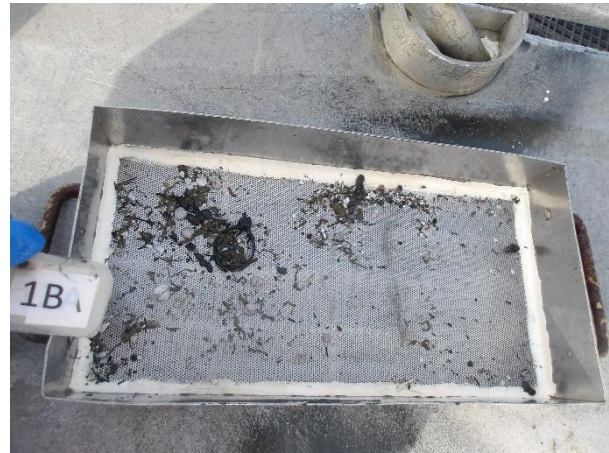
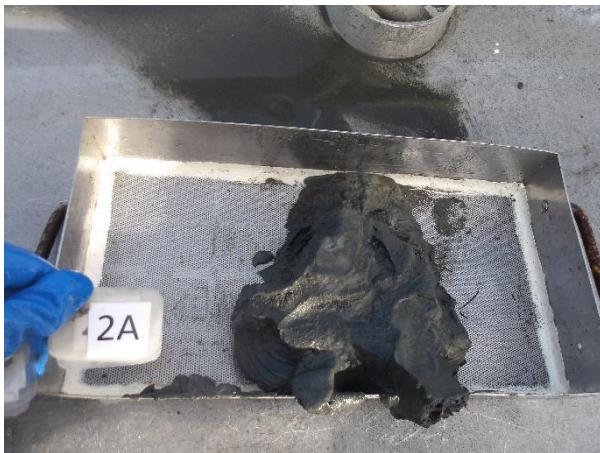
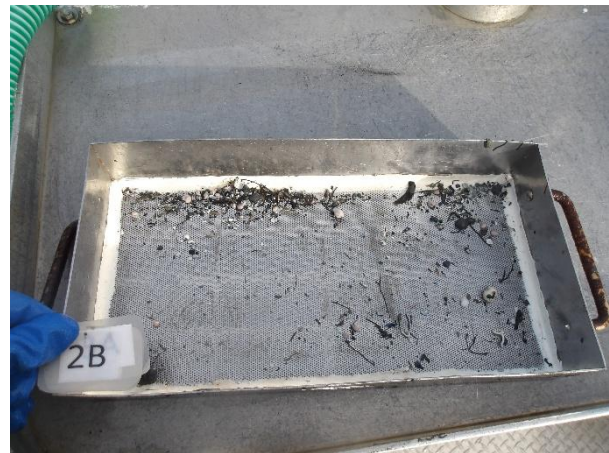
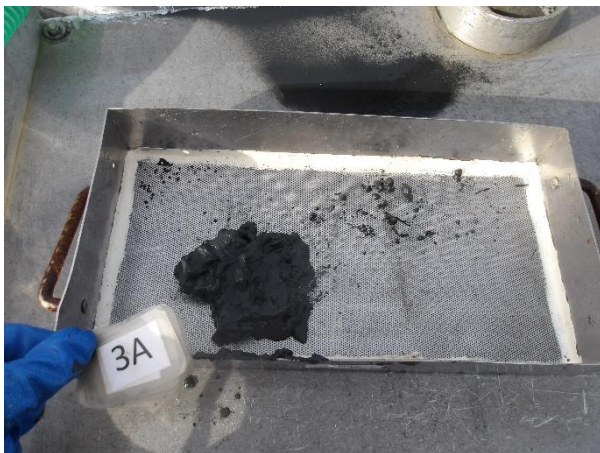
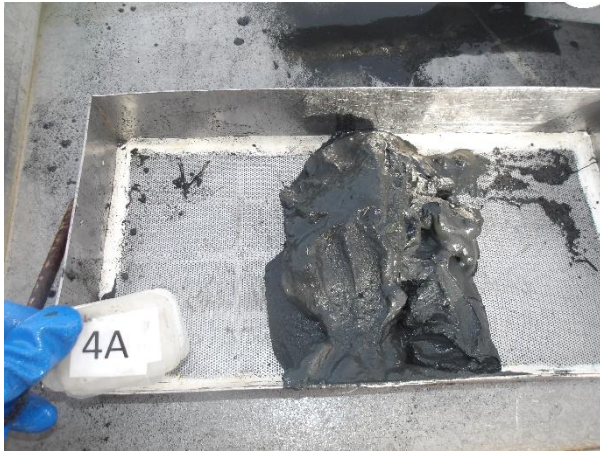
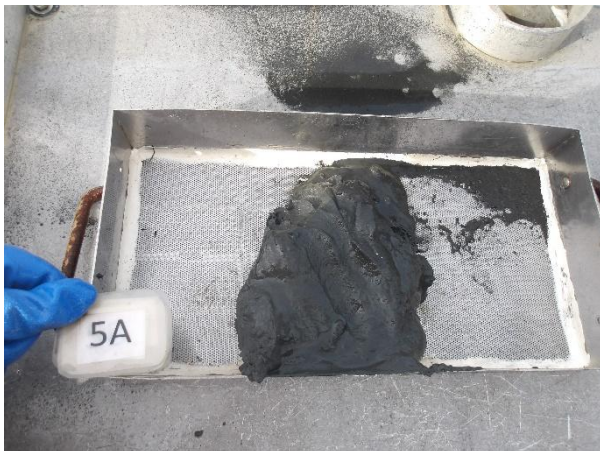
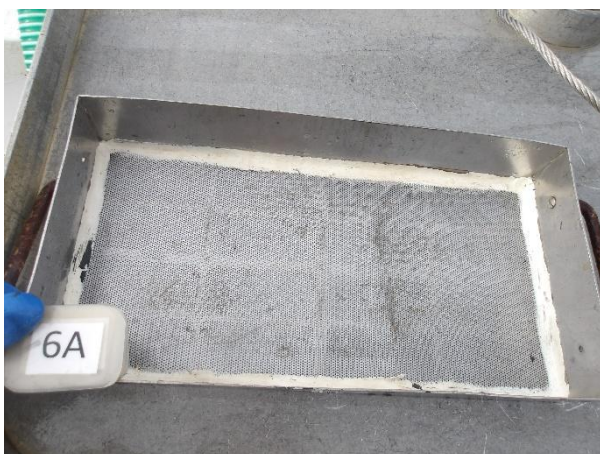
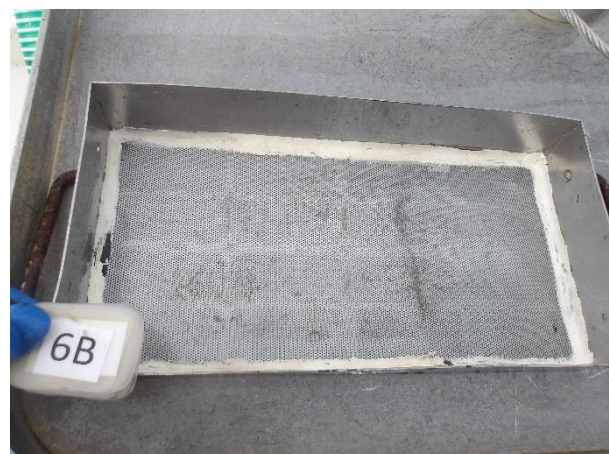
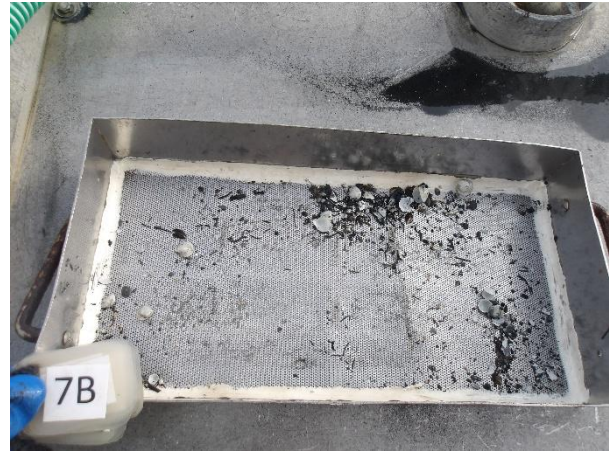
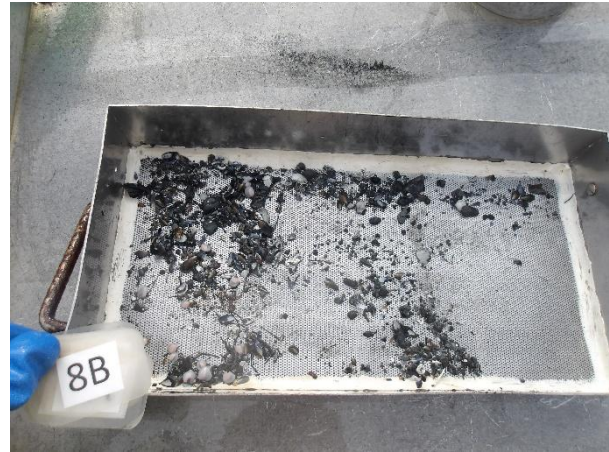
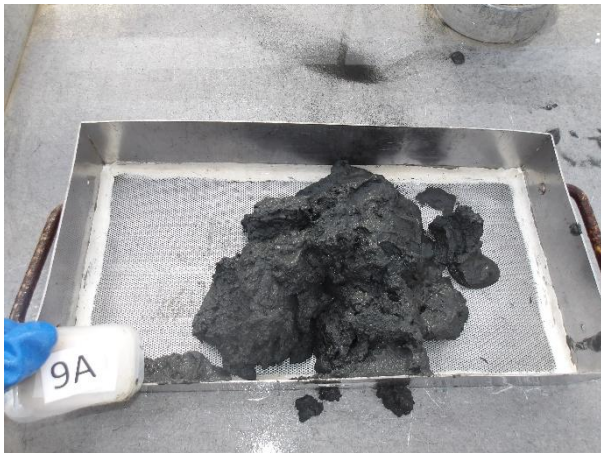
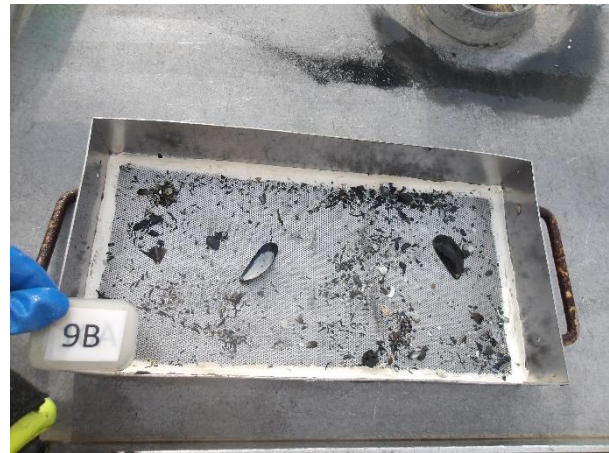
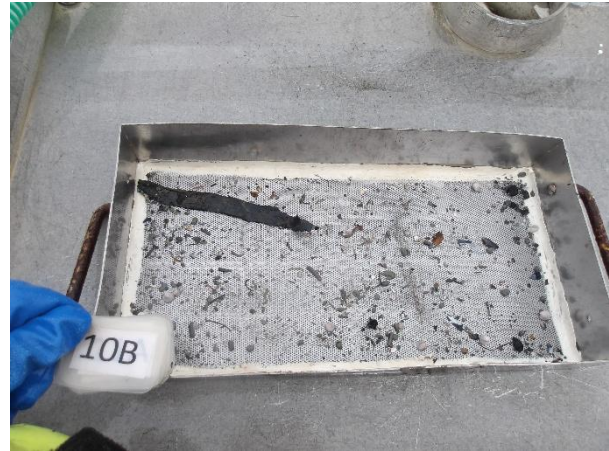
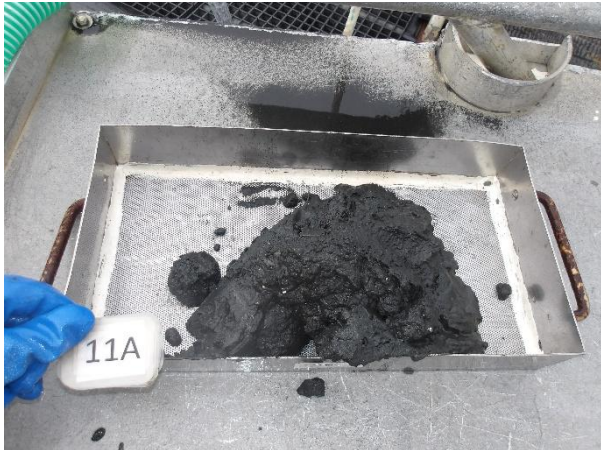
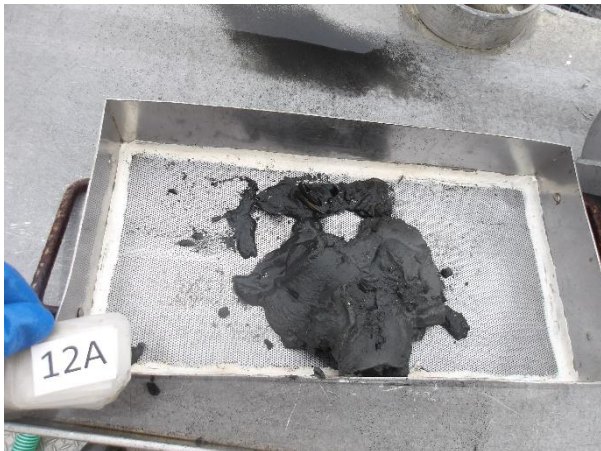
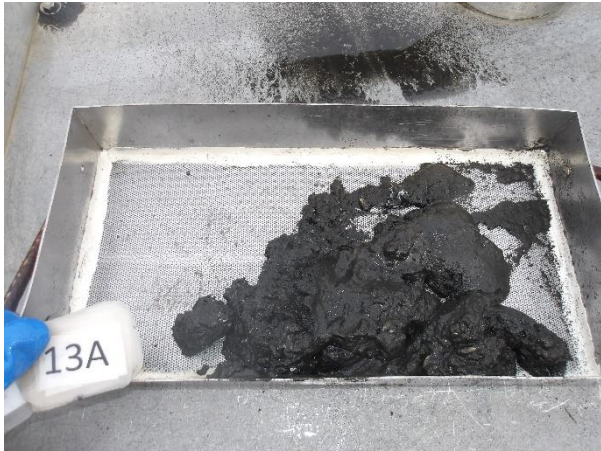
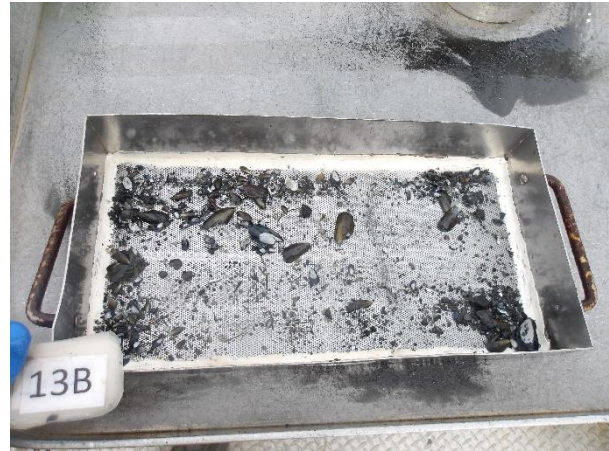
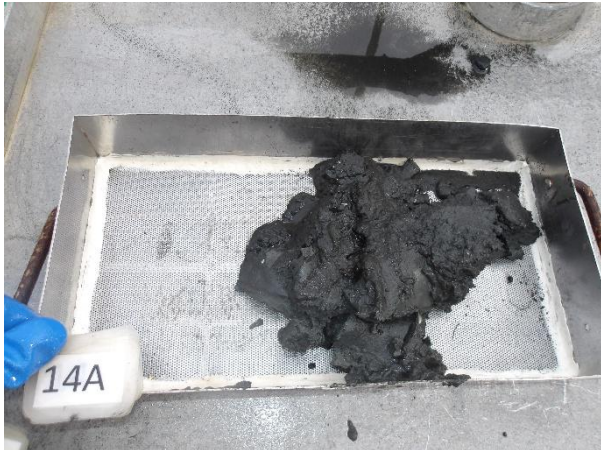
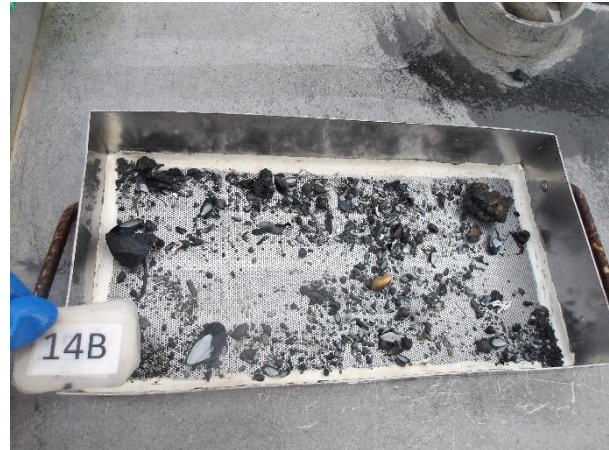
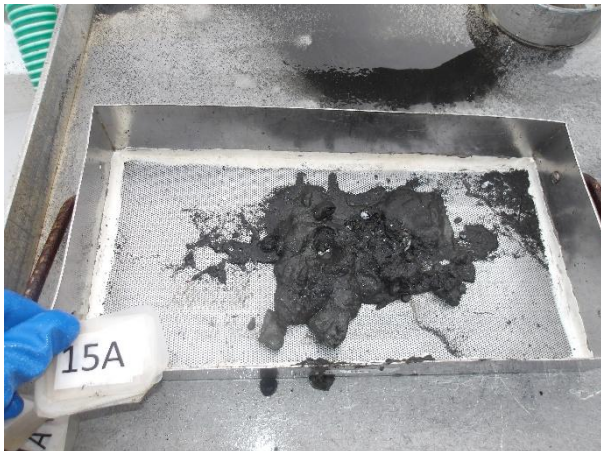
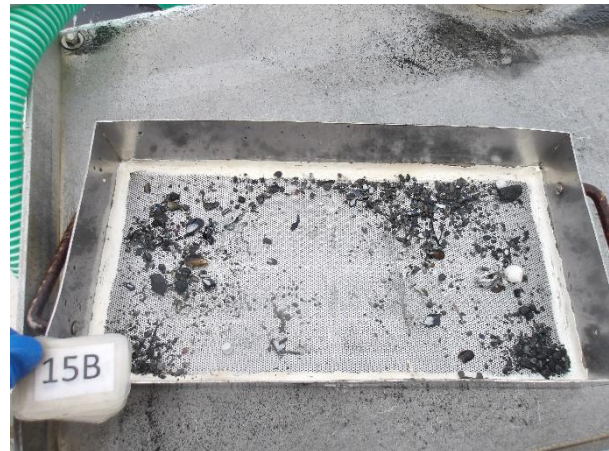
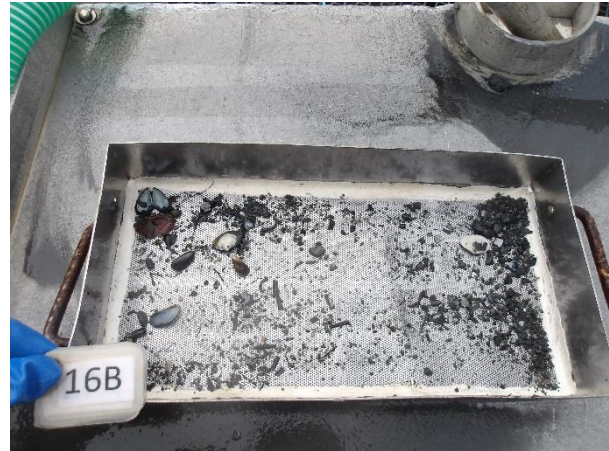
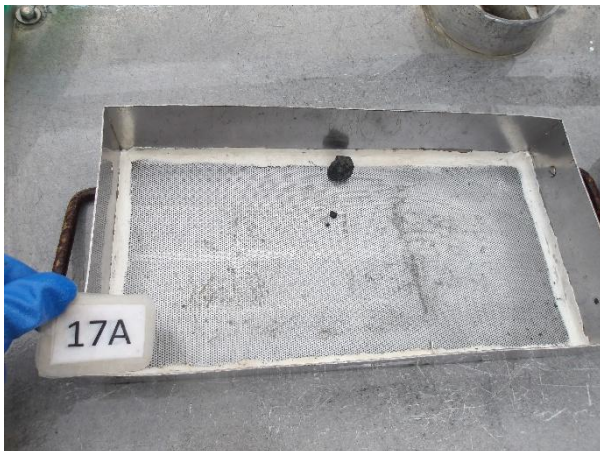
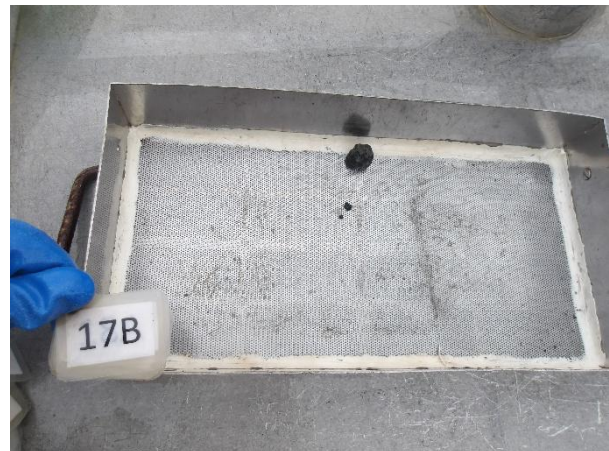
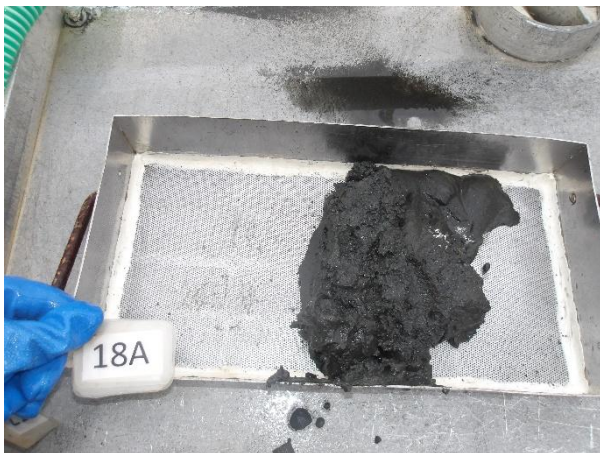
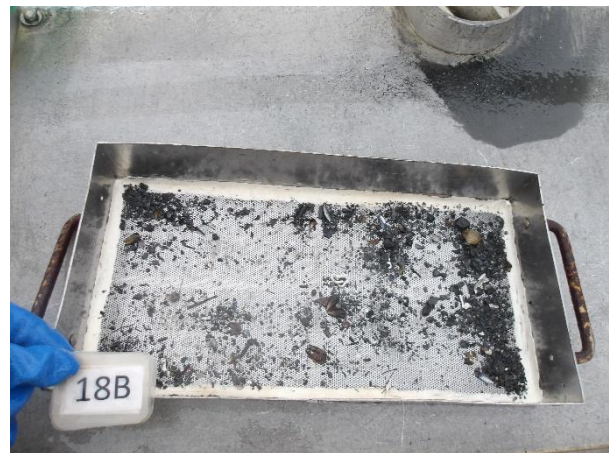
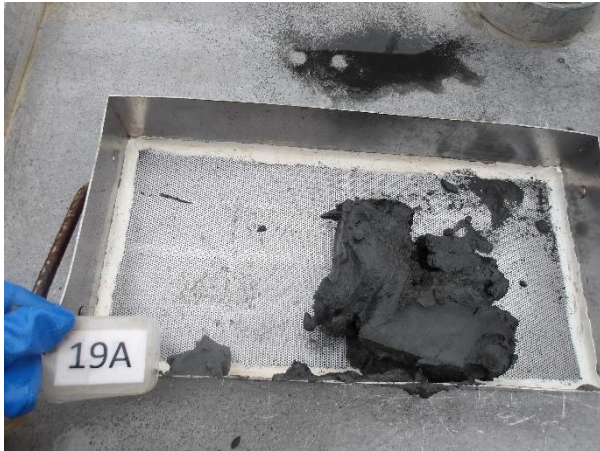
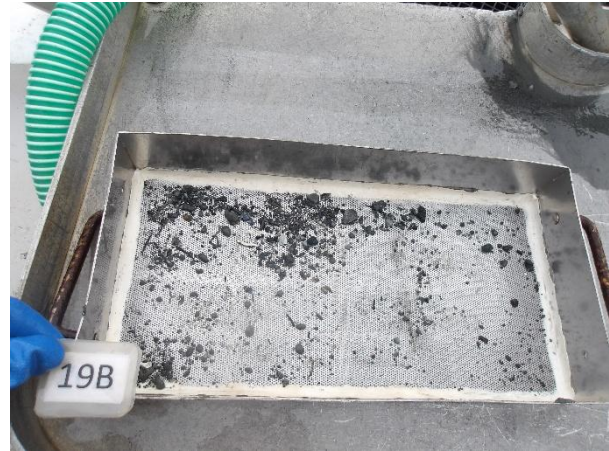
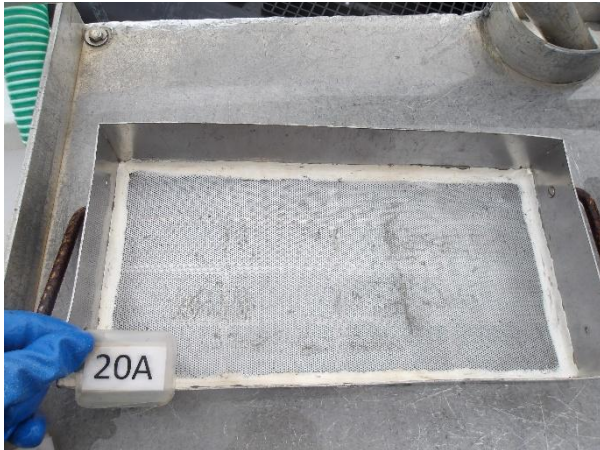
Vedlegg – Bilder fra prøvestasjoner

Bilder nedenfor viser sediment (A) og ferdig vasket prøve (B) ved stasjonene.
