**B-undersøkelse**

**Lokalitet SVÅSANDNESET (12074)**

**Lokalitetstilstand 1**

Rapport ID 20323

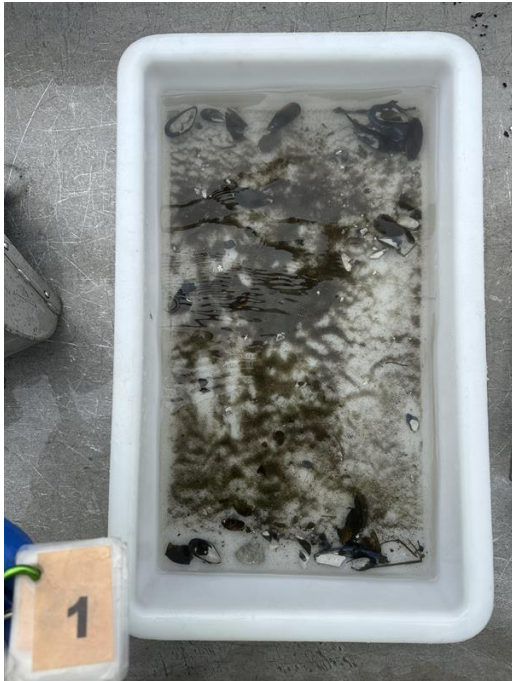
**Figur 1:** *Bilde som viser sedimentet fra stasjon 1 før siling. Sedimentet besto av silt og sand på fjellbunn Foto: Aqua Kompetanse AS.*

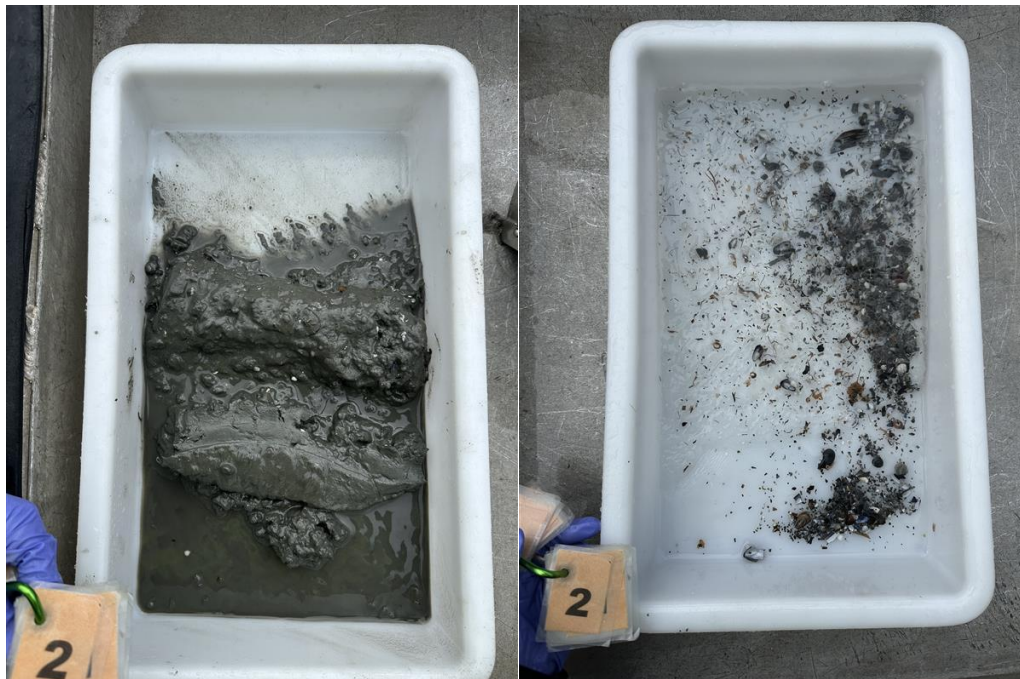
**Figur 2:** *Bilder som viser sedimentet fra stasjon 2 før og etter siling. Sedimentet besto av leire og noe silt. Foto: Aqua Kompetanse AS.*

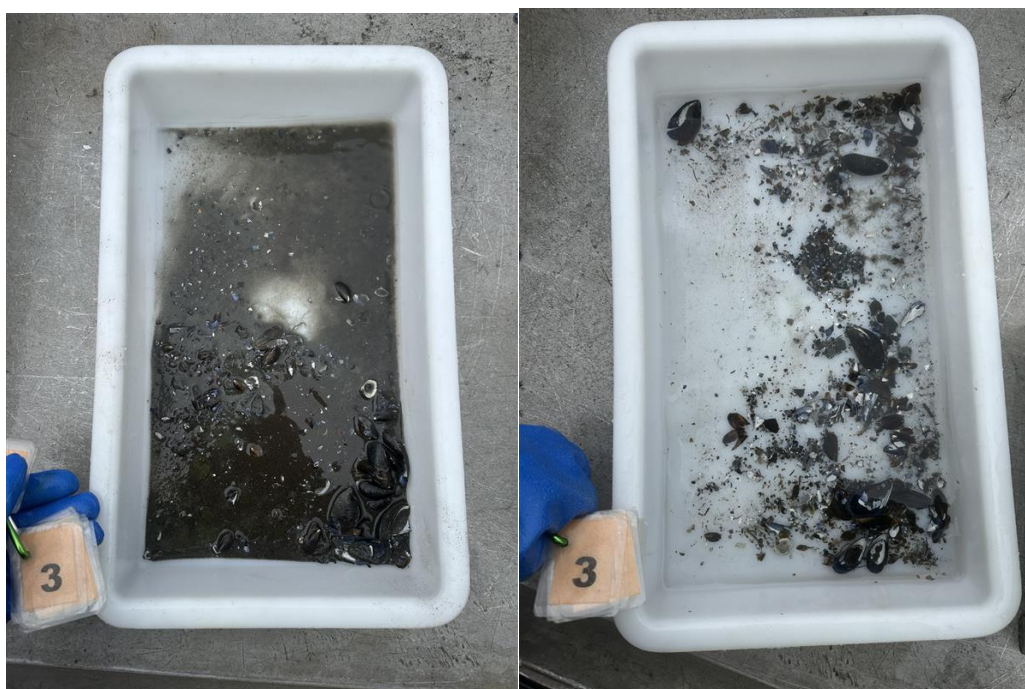
**Figur 3:** Bilder som viser sedimentet fra stasjon 3 før og etter siling. Sedimentet besto av sand og silt på steinbunn. Foto: Aqua Kompetanse AS.

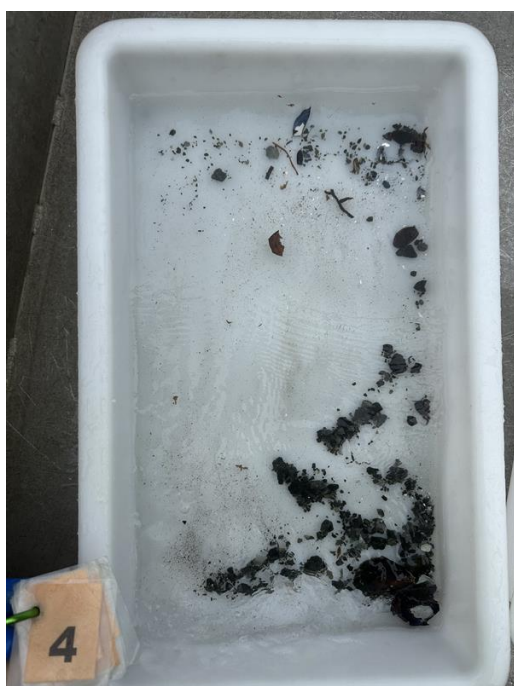
**Figur 4:** Bilde som viser sedimentet fra stasjon 4. Sedimentet besto grus på steinbunn. Foto: Aqua Kompetanse AS.

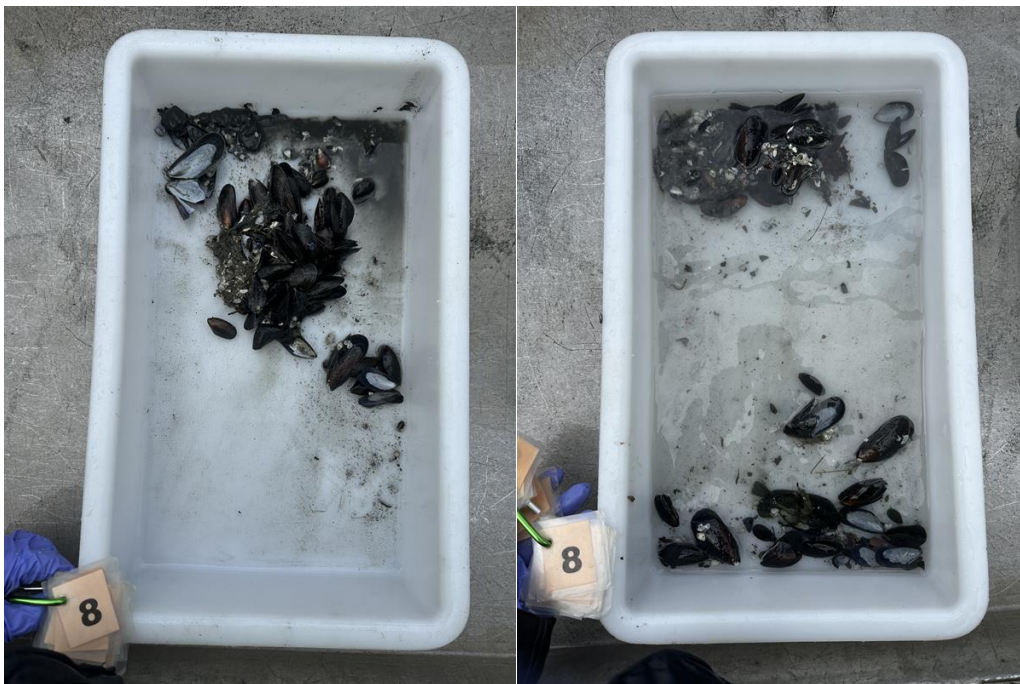
**Figur 8:** Bilder som viser sedimentet fra stasjon 8 før og etter siling. Sedimentet besto av strø av silt på fjellbunn. Foto: Aqua Kompetanse AS.

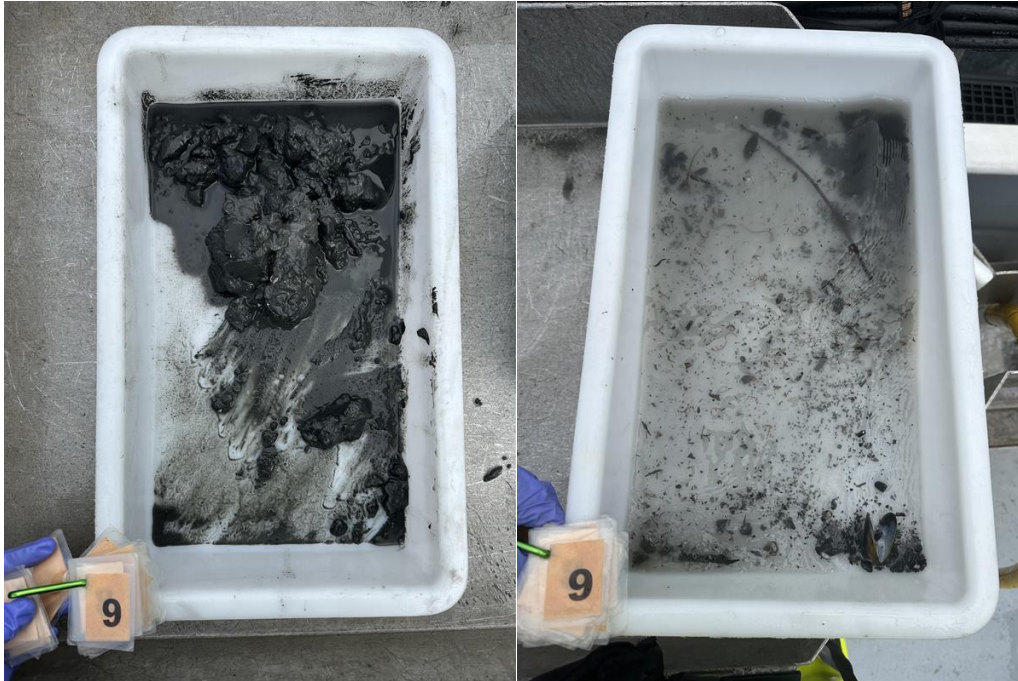
**Figur 9:** Bilder som viser sedimentet fra stasjon 9 før og etter siling. Sedimentet besto av leire og noe silt og sand. Foto: Aqua Kompetanse AS.

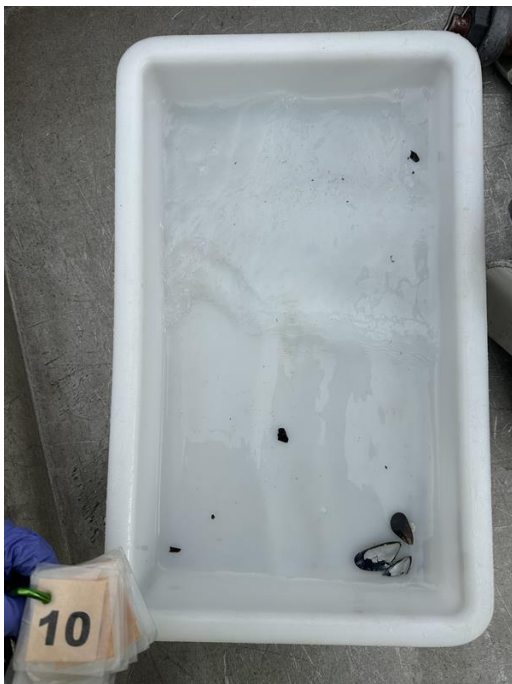
**Figur 10:** Bilde som viser sedimentet fra stasjon 10. Det ble registrert fjellbunn ved stasjonen. Foto: Aqua Kompetanse AS.

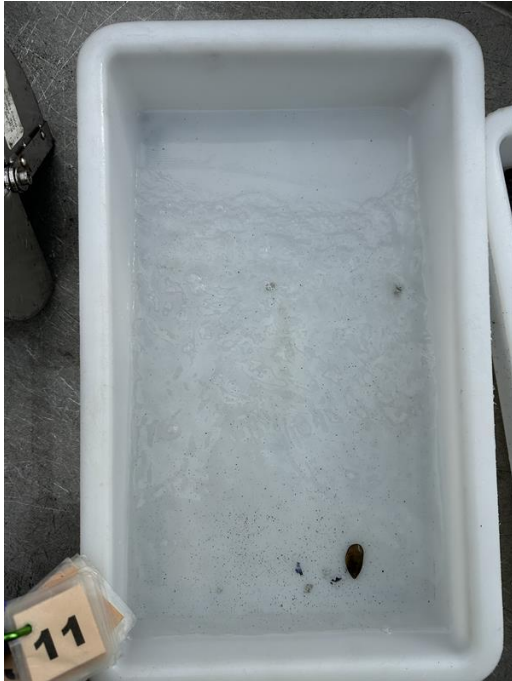
**Figur 11:** *Bilde som viser sedimentet fra stasjon 11. Det ble registrert fjellbunn ved stasjonen. Foto: Aqua Kompetanse AS.*

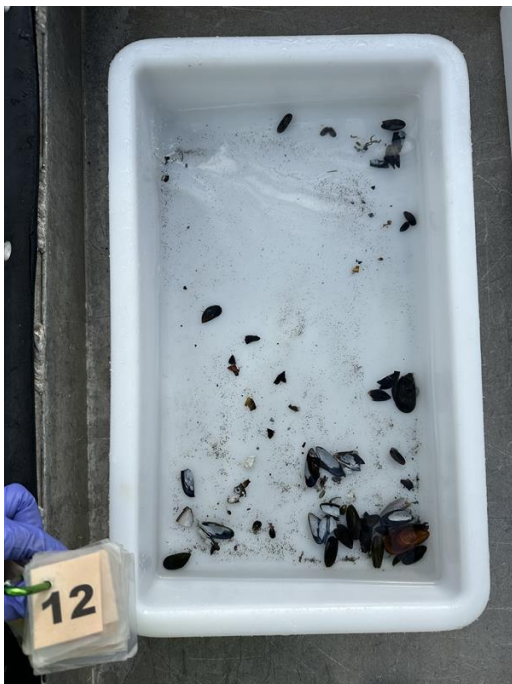
**Figur 12:** *Bilde som viser sedimentet fra stasjon 12. Sedimentet besto av silt av på steinbunn. Foto: Aqua Kompetanse AS.*

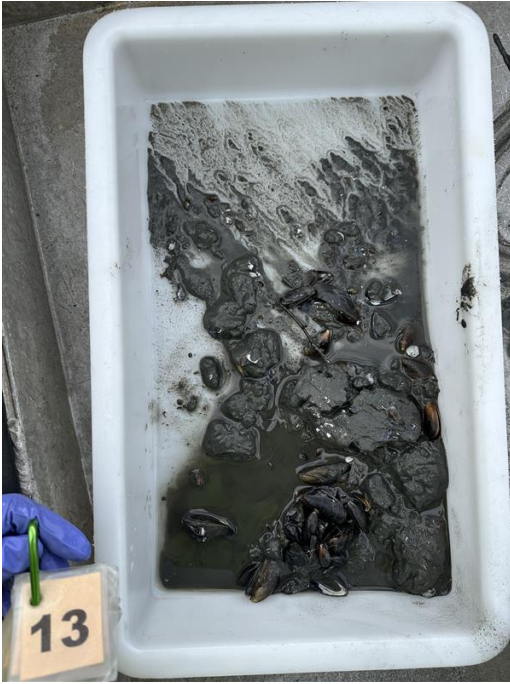
**Figur 13:** *Bilde som viser sedimentet fra stasjon 13 før siling. Sedimentet besto av sand og silt. Foto: Aqua Kompetanse AS.*
