B-undersøkelse

Lokalitet SANDNESBUKTA (12884)

Lokalitetstilstand 1

Rapport ID 20326

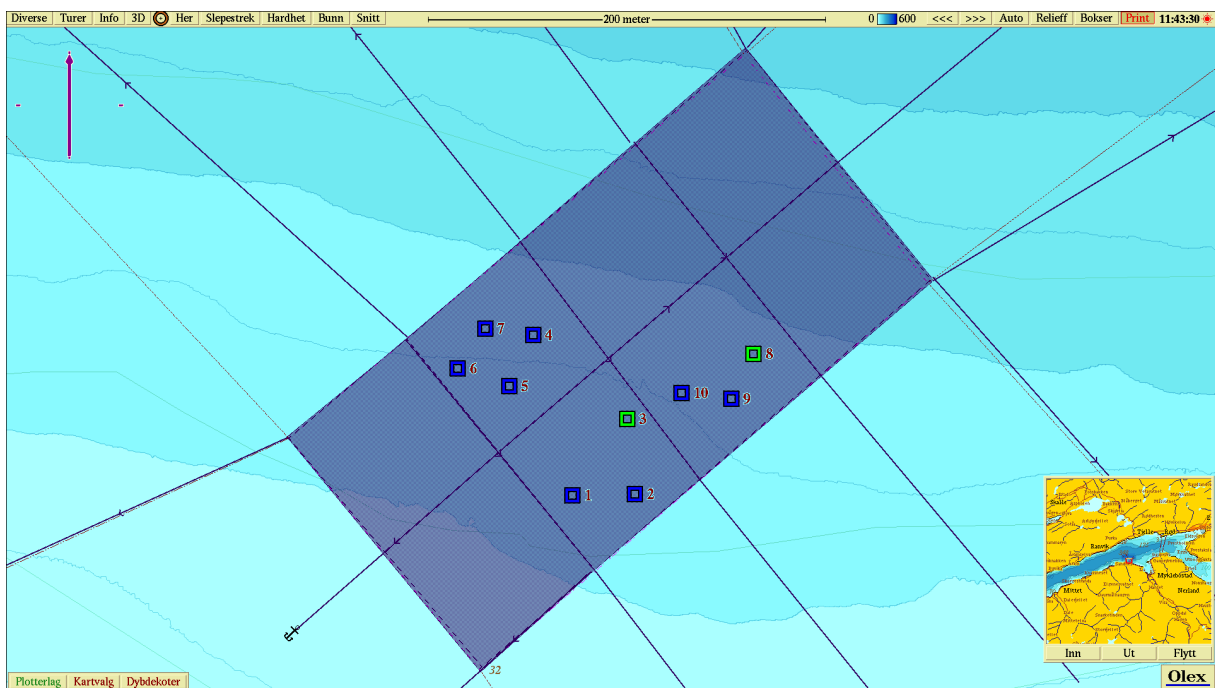
Figur 2. Batymetrisk kart (nordlig orientering) med avmerking av anleggsrammen og prøvestasjoner med tilstandsklasse: blå firkant; Tilstand 1, grønn firkant; Tilstand 2, gul firkant; Tilstand 3, rød firkant; Tilstand 4, blå firkant. Kartdatum WGS84.
