**B-undersøkelse**  
**Lokalitet SKORPO (32877)**

**Lokalitetstilstand 2**

Rapport ID 20332

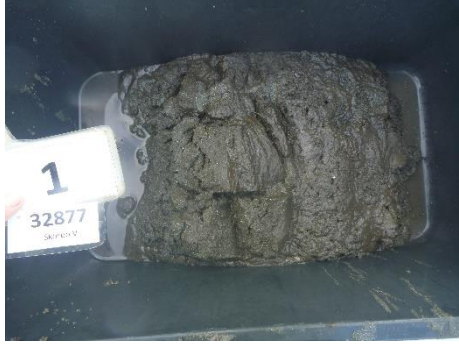
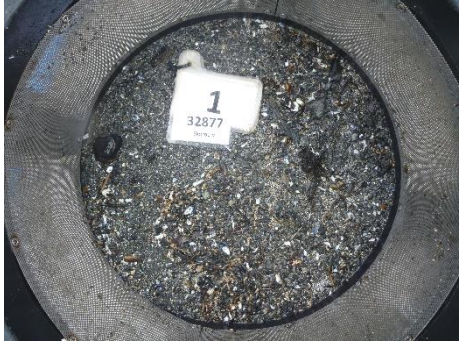
<p><b>St 1</b></p>

A blue tray containing a large, dark, clumpy sediment sample. A white label with the number '1' and '32877' is visible on the left side.

A circular 1mm sieve containing a dark, granular residue. A white label with the number '1' and '32877' is placed on the sieve.
<p><b>St 2</b></p>

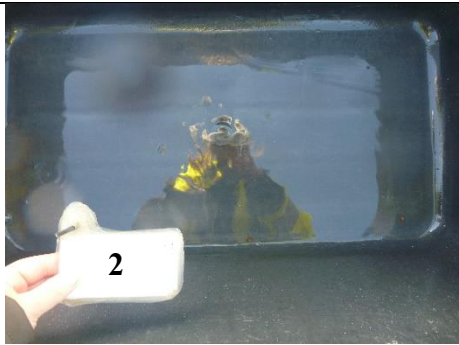
A blue tray containing a sediment sample submerged in water. A white label with the number '2' and '32877' is visible on the left side.	<p>Hardbunn</p>
<p><b>St 3</b></p>

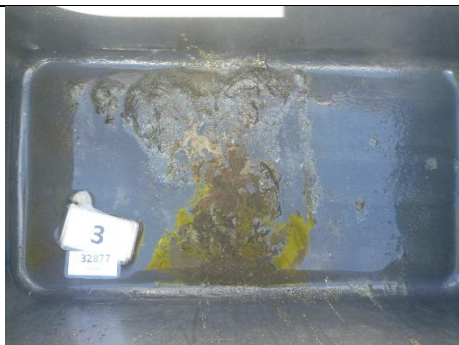
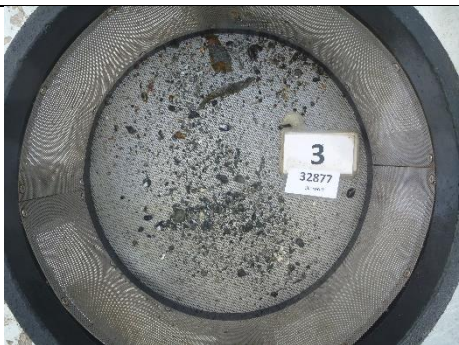
A blue tray containing a sediment sample submerged in water. A white label with the number '3' and '32877' is visible on the left side.

A circular 1mm sieve containing a dark, granular residue. A white label with the number '3' and '32877' is placed on the sieve.
<p><b>St 4</b></p>

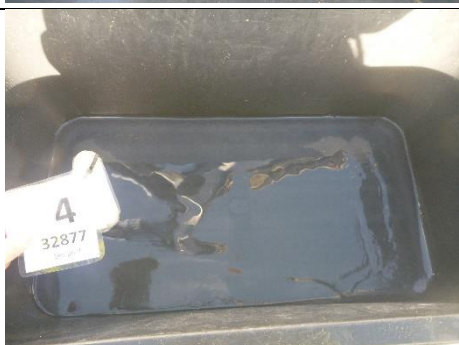
A blue tray containing a sediment sample submerged in water. A white label with the number '4' and '32877' is visible on the left side.	<p>Hardbunn</p>

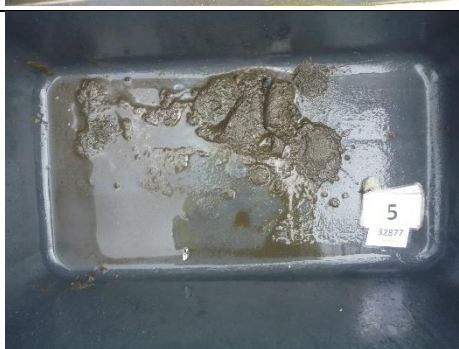
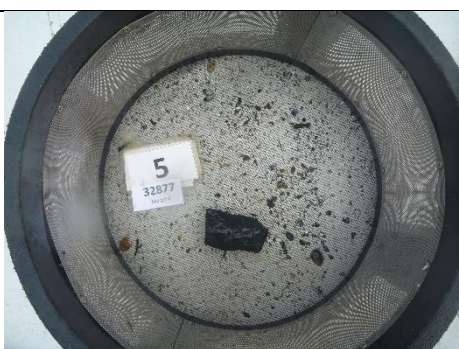
<p><b>St 5</b></p>

A blue tray containing a sediment sample submerged in water. A white label with the number '5' and '32877' is visible on the right side.

A circular 1mm sieve containing a dark, granular residue. A white label with the number '5' and '32877' is placed on the sieve.

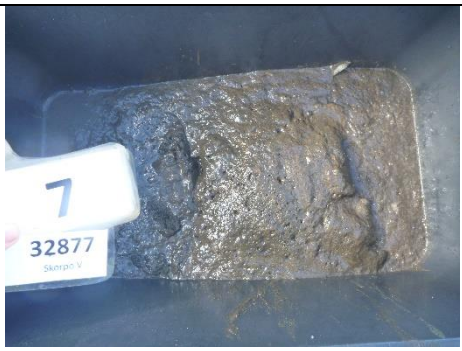
<p><b>St 7</b></p>

<p>Dårlig prøve, ikke silt</p>
<p><b>St 8</b></p>

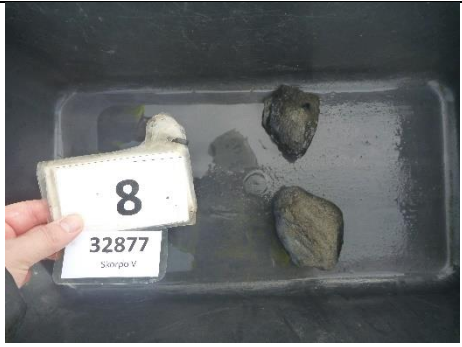
<p>Hardbunn</p>
<p><b>St 9</b></p>

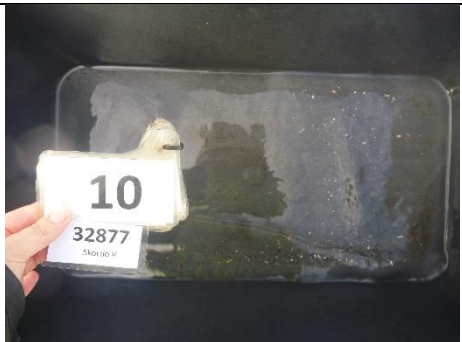
<p><b>St 10</b></p>

<p>Hardbunn</p>

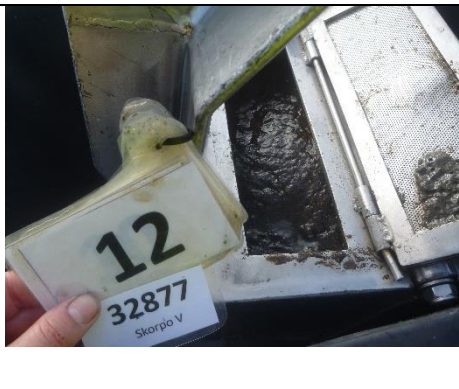
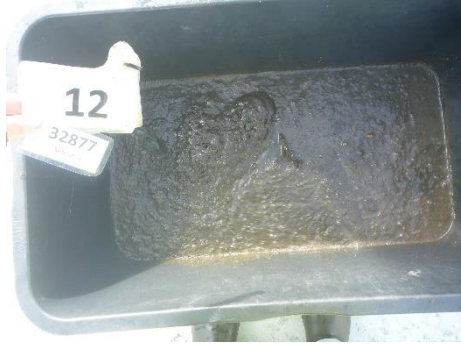
<p><i>St</i> <i>12</i></p>

Prøvepunkt	Kommentar
11	
12	Dårlig prøve, ikke silt.
13	Sterk lukt, kun steiner, fôr og noe slamrester.

<p>Dårlig prøve, ikke silt</p>

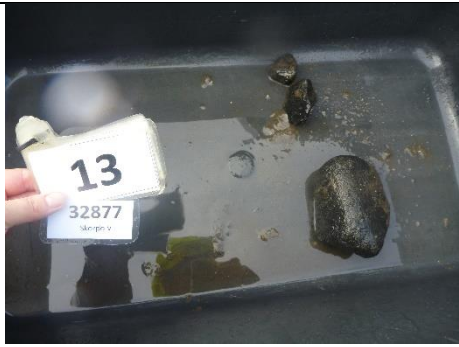
<p><i>St</i> <i>13</i></p>

<p>Hardbunn</p>
