# **B-undersøkelse**

## **Lokalitet MÅVÆR (38517)**

**Lokalitetstilstand 1**

Rapport ID 20336

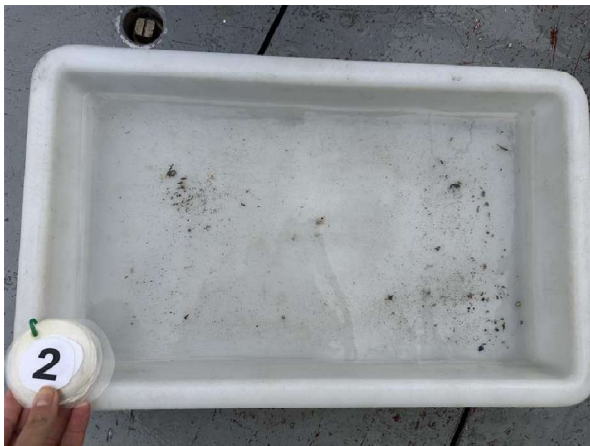
**Figur 2:** Bilde som viser grabbinnholdet fra stasjon 2. Det ble registrert fjellbunn ved stasjonen. Foto: Aqua Kompetanse AS.

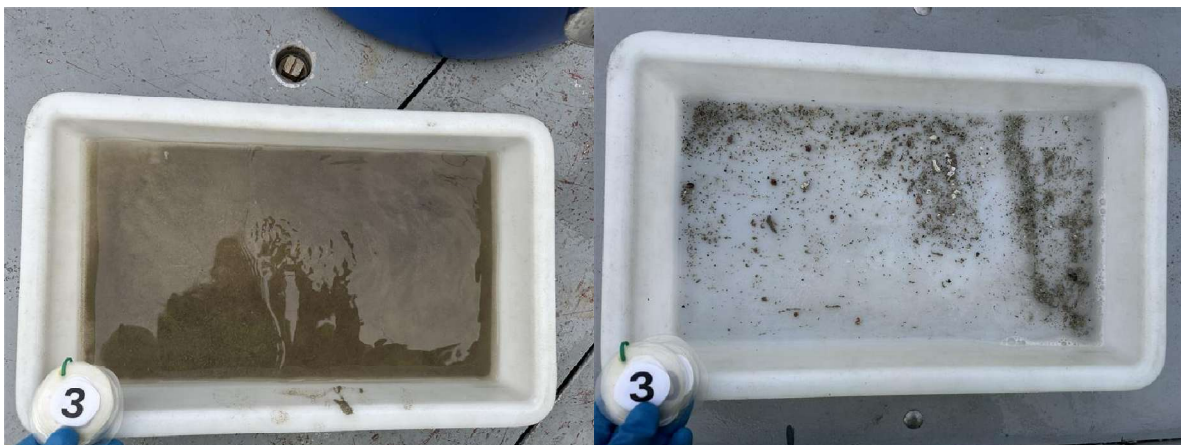
**Figur 3:** Bilder som viser sedimentet fra stasjon 3 før og etter siling. Sedimentet besto av sand og noe skjellsand. Det ble også registrert fjellbunn. Foto: Aqua Kompetanse AS.

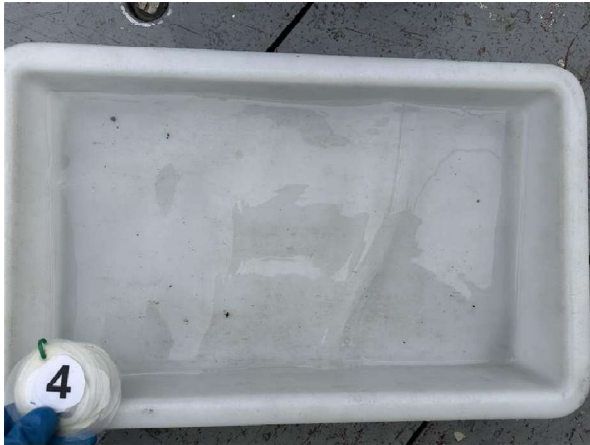
**Figur 4:** Bilde som viser grabbinnholdet fra stasjon 4. Det ble registrert fjellbunn ved stasjonen. Foto: Aqua Kompetanse AS.

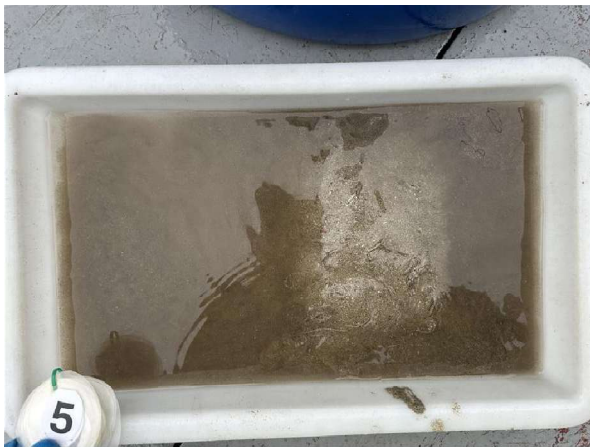
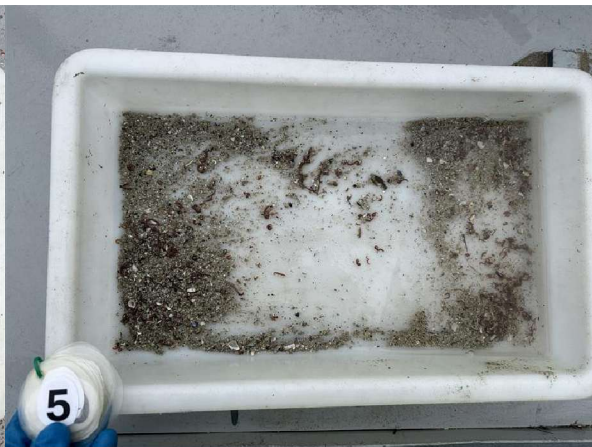
**Figur 5:** Bilder som viser sedimentet fra stasjon 5 før og etter siling. Sedimentet besto av sand og noe skjellsand. Foto: Aqua Kompetanse AS.

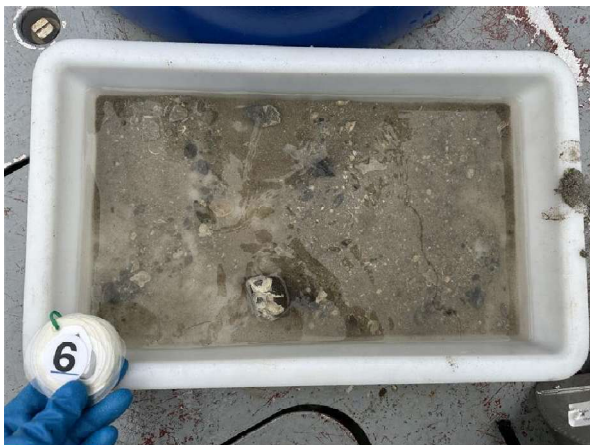
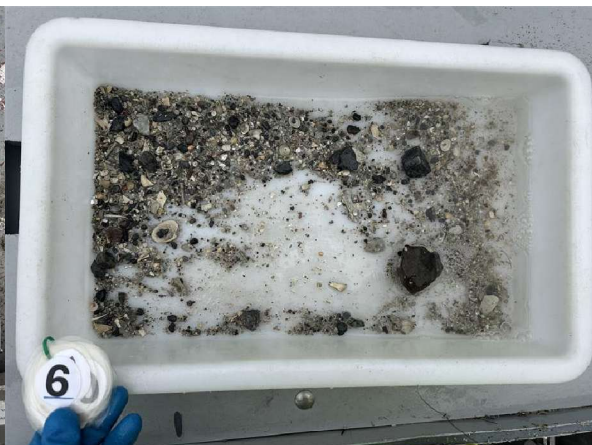
**Figur 6:** Bilder som viser sedimentet fra stasjon 6 før og etter siling. Sedimentet besto av sand, grus og skjellsand. Det ble også registrert steinbunn. Foto: Aqua Kompetanse AS.

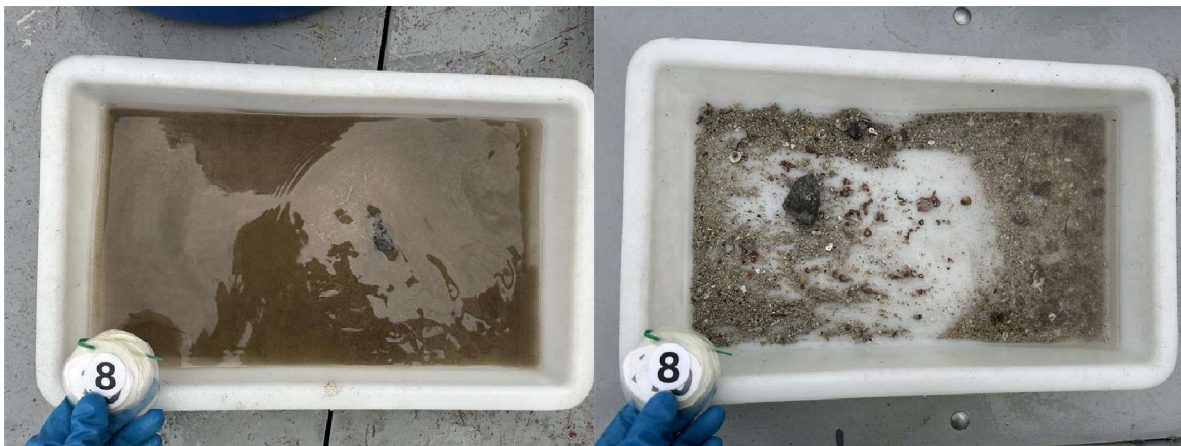
**Figur 8:** Bilder som viser sedimentet fra stasjon 8 før og etter siling. Sedimentet besto av sand og skjellsand. Det ble også registrert steinbunn. Foto: Aqua Kompetanse AS.

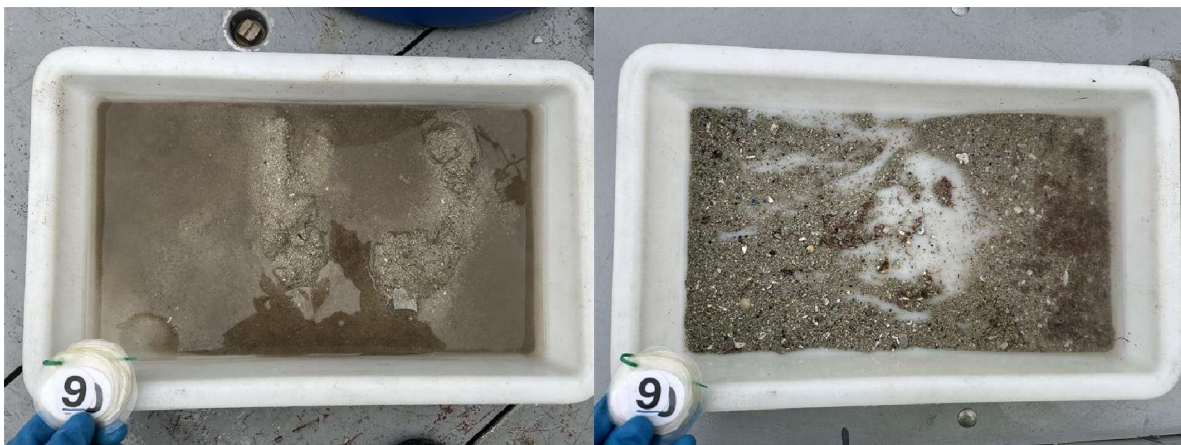
**Figur 9:** Bilder som viser sedimentet fra stasjon 9 før og etter siling. Sedimentet besto av sand og noe skjellsand. Foto: Aqua Kompetanse AS.

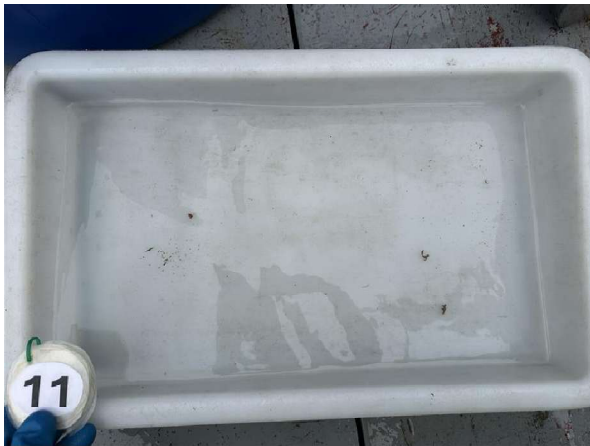
**Figur 11:** Bilde som viser grabbinholdet fra stasjon 11. Det ble registrert fjellbunn ved stasjonen. Foto: Aqua Kompetanse AS.

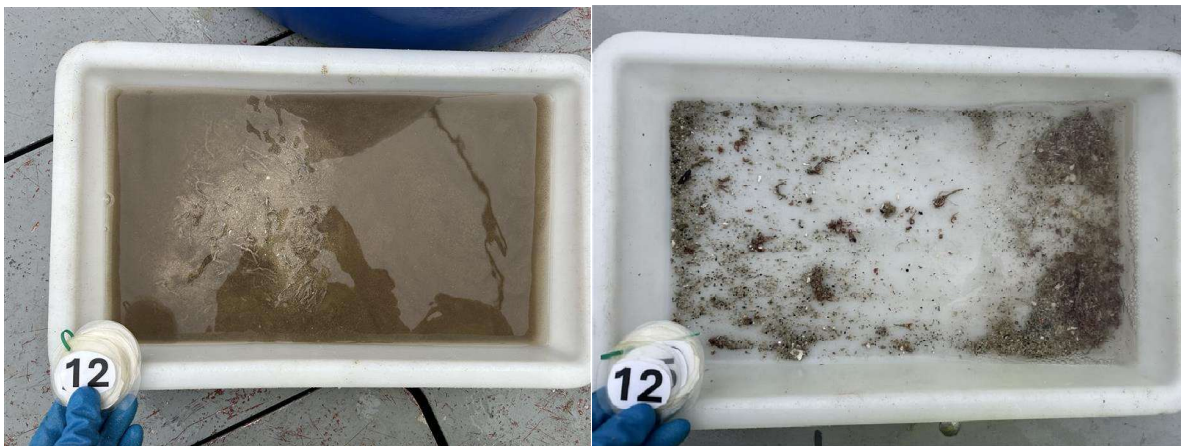
**Figur 12:** Bilder som viser sedimentet fra stasjon 12 før og etter siling. Sedimentet besto av sand. Foto: Aqua Kompetanse AS.

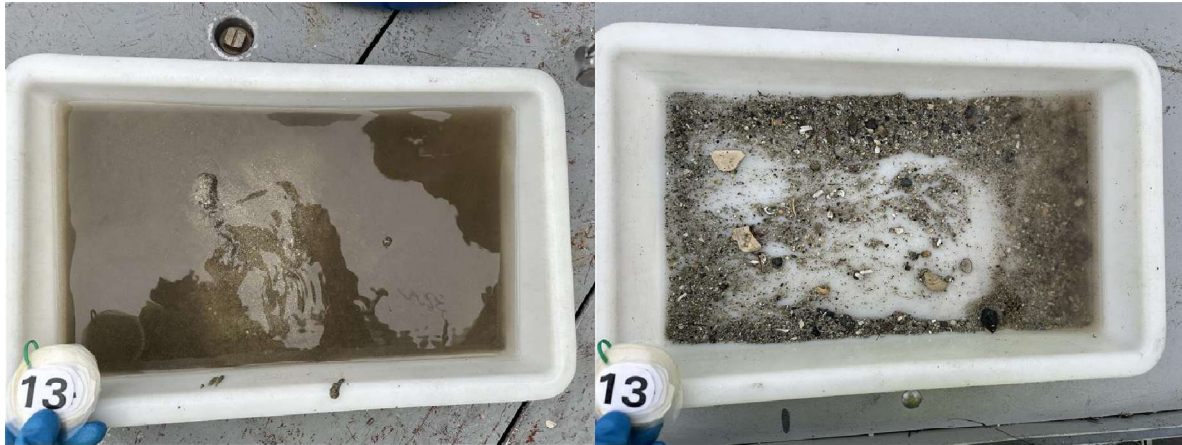
**Figur 13:** Bilder som viser sedimentet fra stasjon 13 før og etter siling. Sedimentet besto av sand og noe skjellsand.  
Foto: Aqua Kompetanse AS.

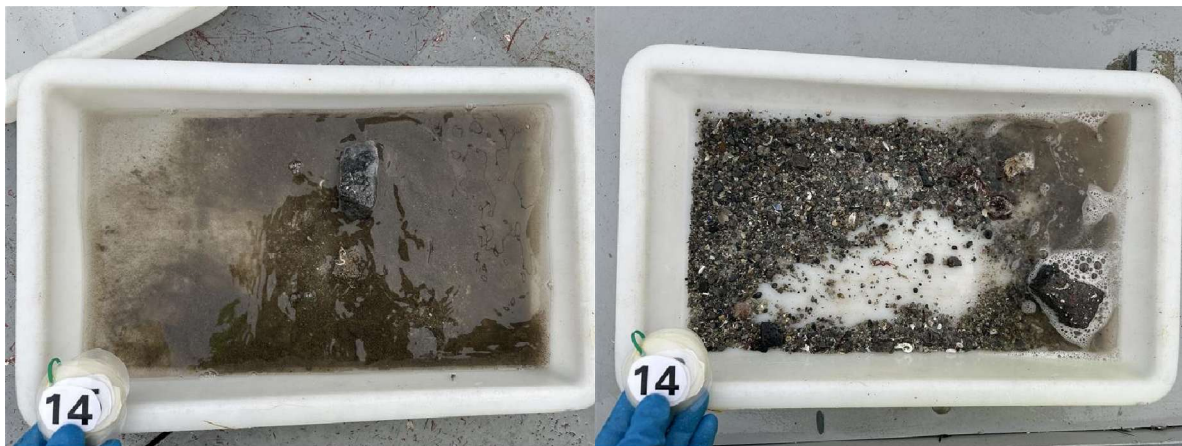
**Figur 14:** Bilder som viser sedimentet fra stasjon 14 før og etter siling. Sedimentet besto av sand, silt, grus og skjellsand. Foto: Aqua Kompetanse AS.

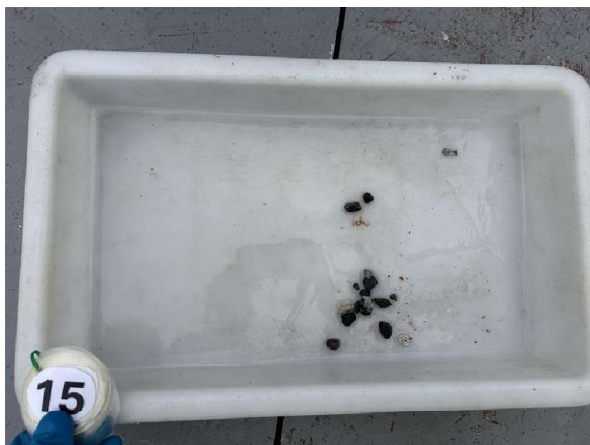
**Figur 15:** Bilde som viser grabbinholdet fra stasjon 15. Det ble registrert steinbunn ved stasjonen. Foto: Aqua Kompetanse AS.

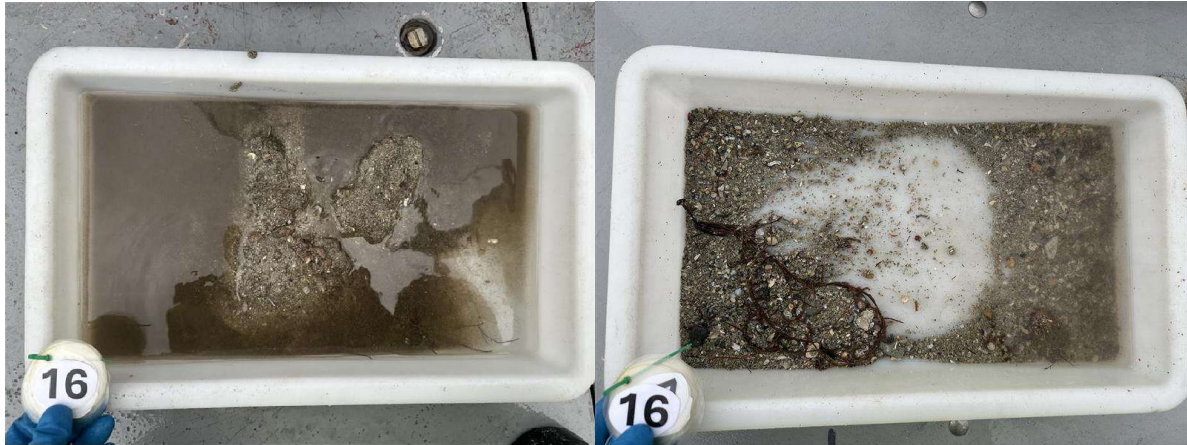
**Figur 16:** Bilder som viser sedimentet fra stasjon 16 før og etter siling. Sedimentet besto av silt, sand og noe skjellsand. Foto: Aqua Kompetanse AS.
