B-undersøkelse for lokalitet FROVÅGNESET (26935)

Lokalitetstilstand 2

Rapport ID 20337

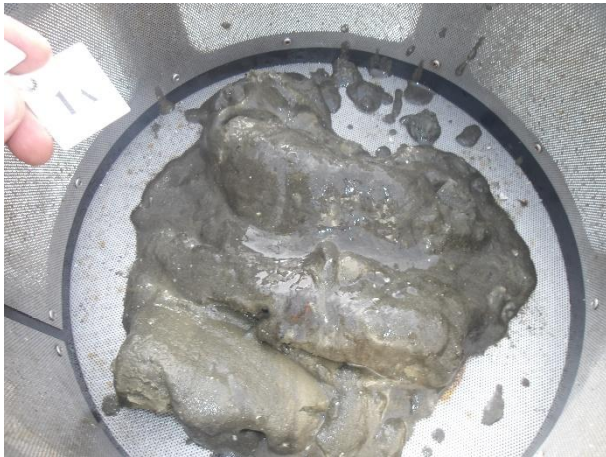
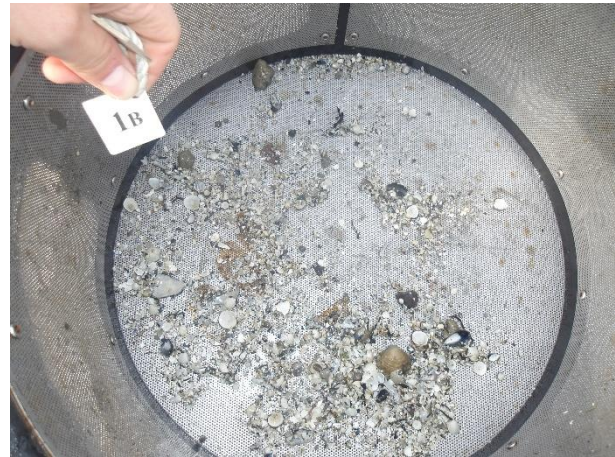
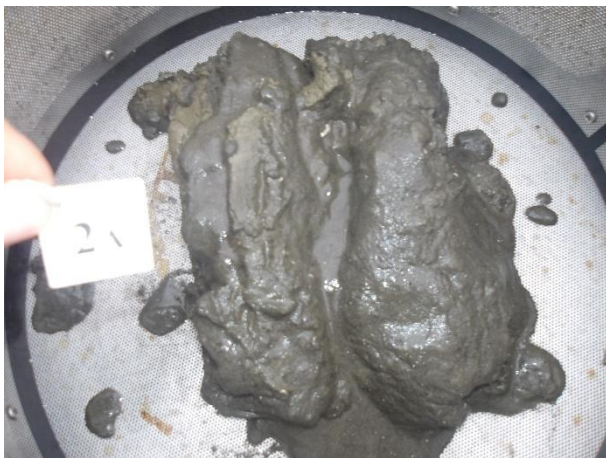
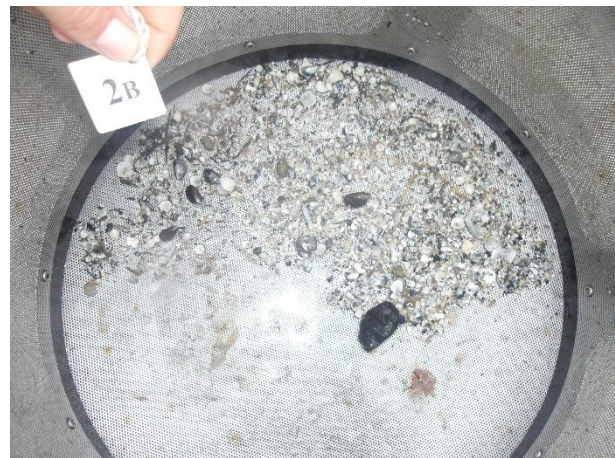
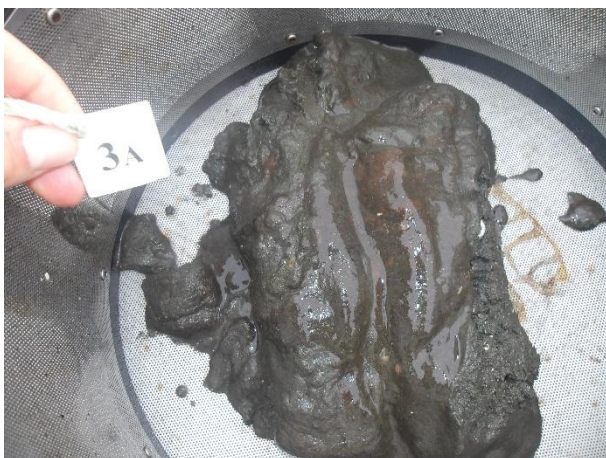
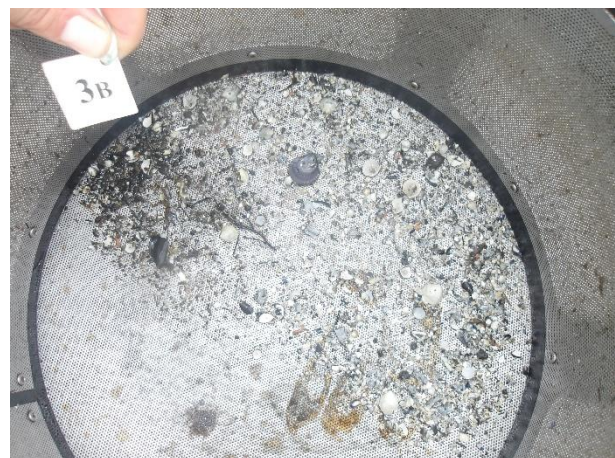
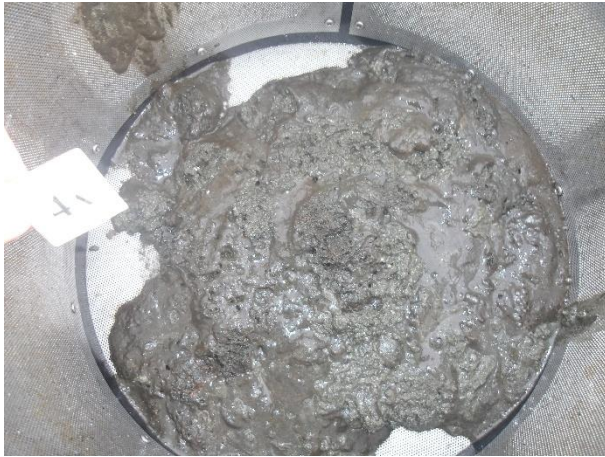
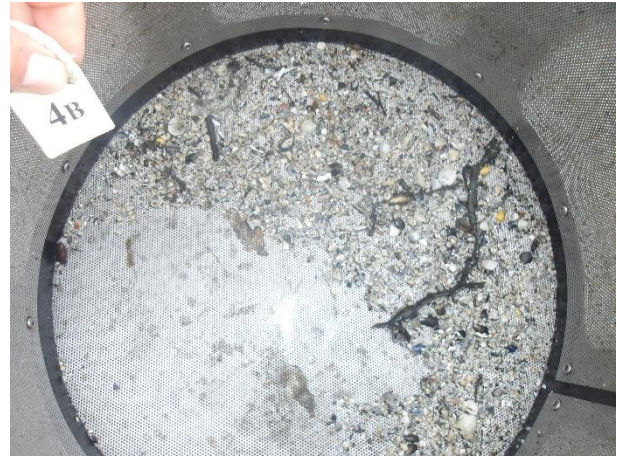
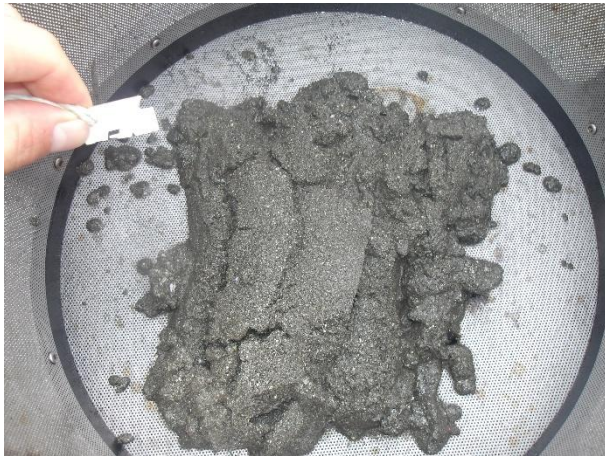
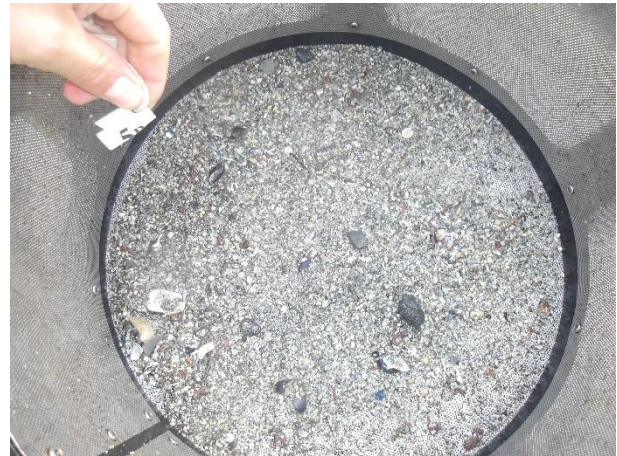
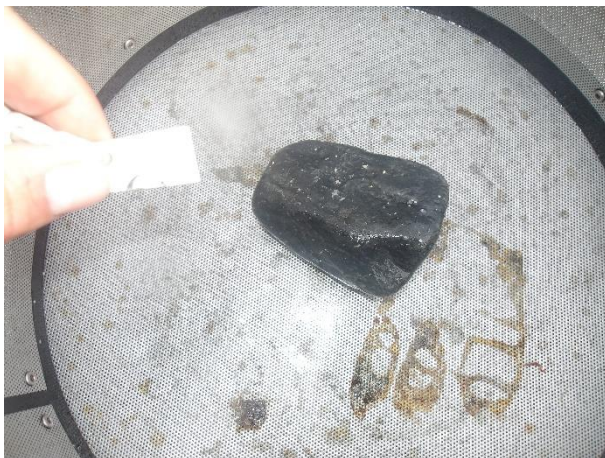
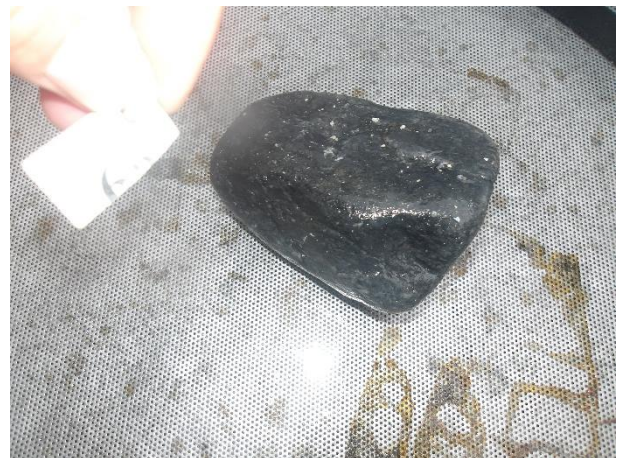
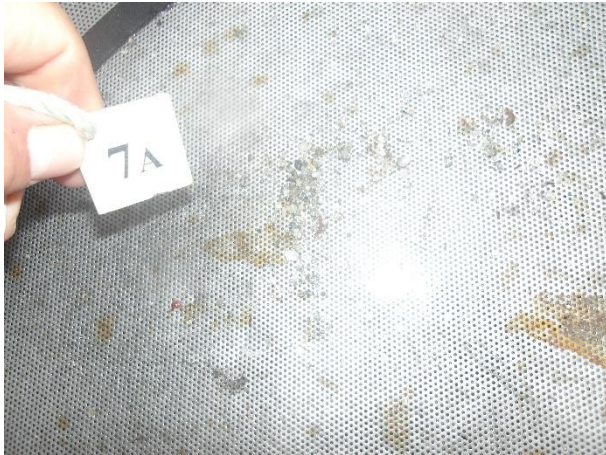
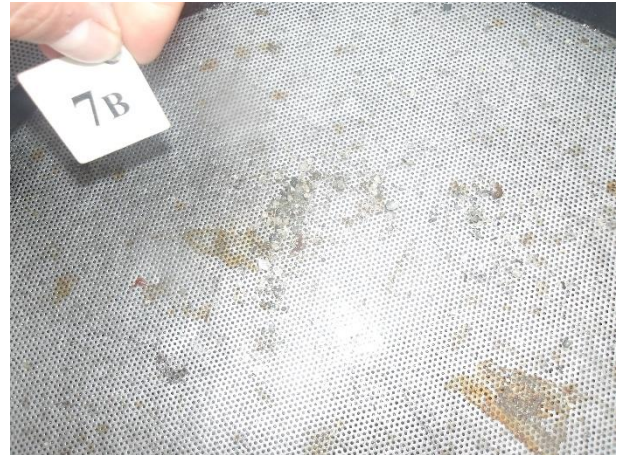
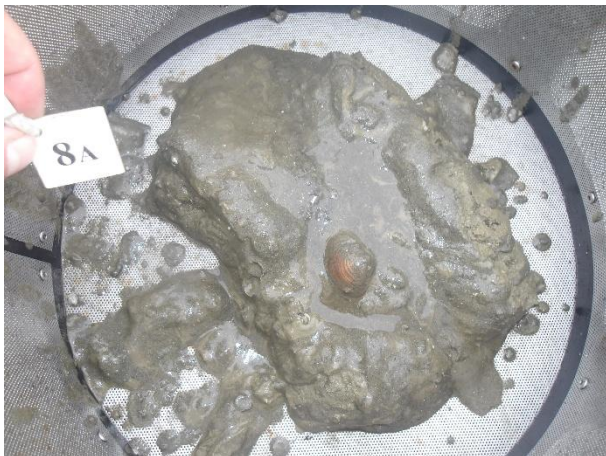
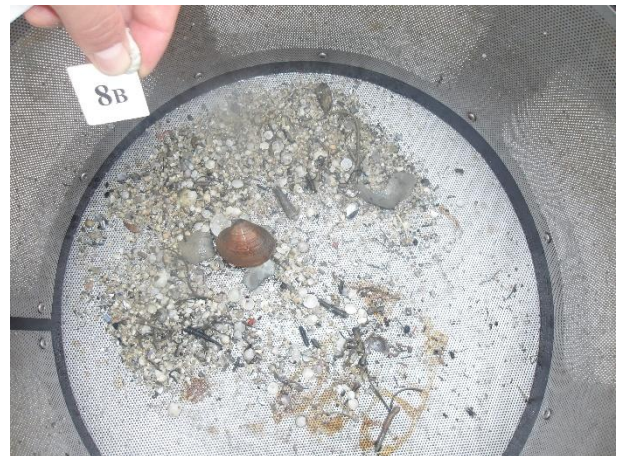
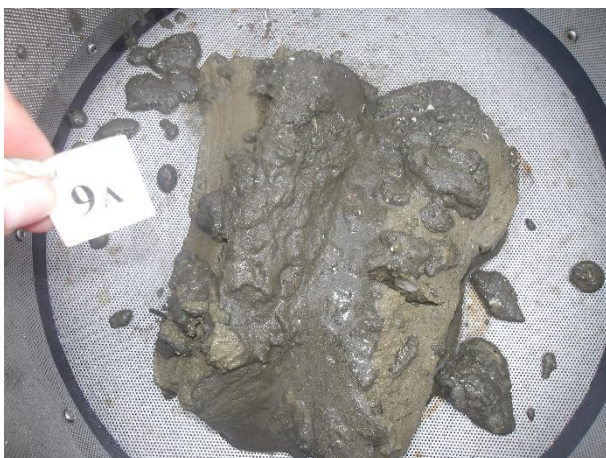
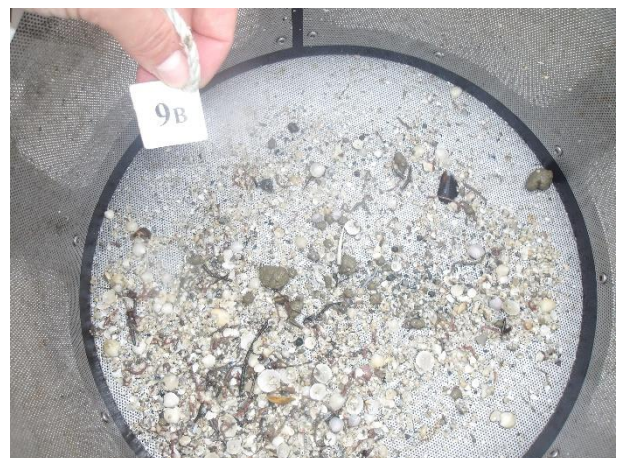
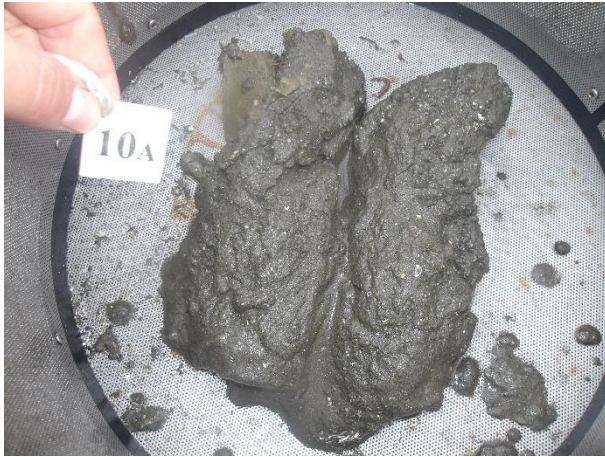
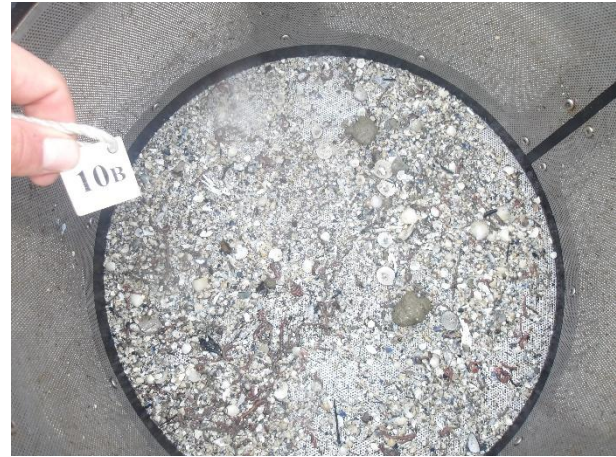
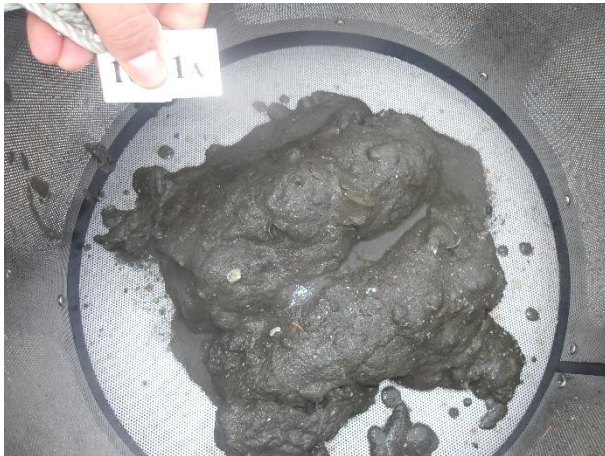
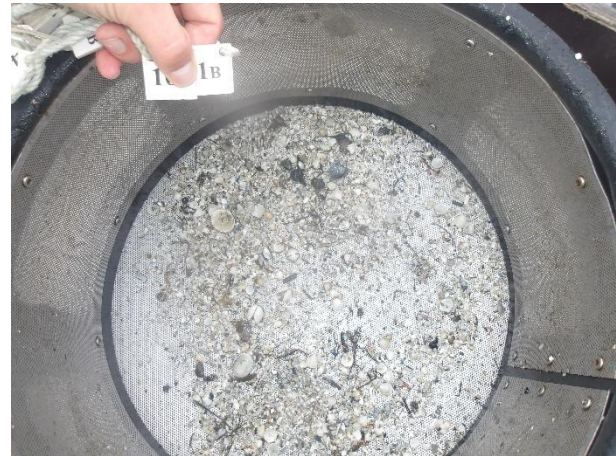
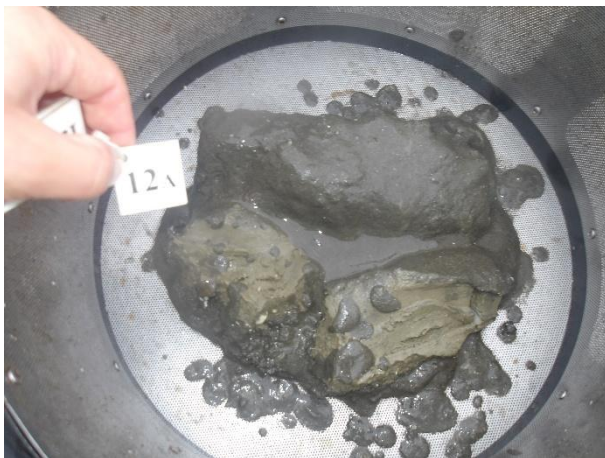
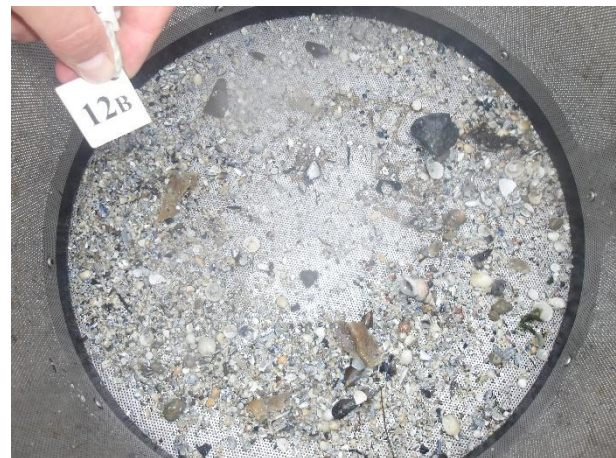
Vedlegg – Bilder fra prøvestasjoner

Bilder nedenfor viser sediment (A) og ferdig vasket prøve (B) ved stasjonene.
