MOM-B-undersøkelse for lokalitet NORDBOTNET (23816)

Lokalitetstilstand 1

Rapport ID 20338

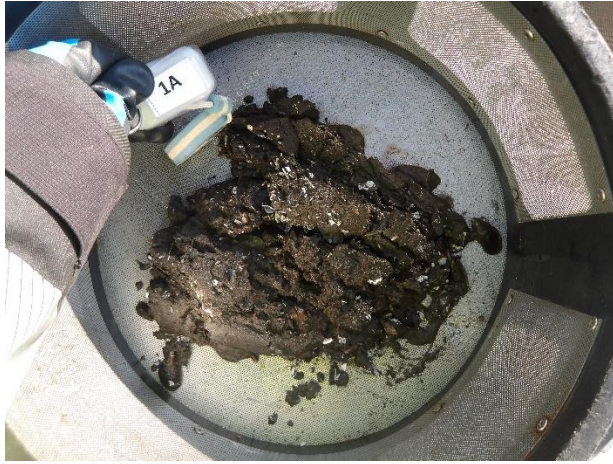
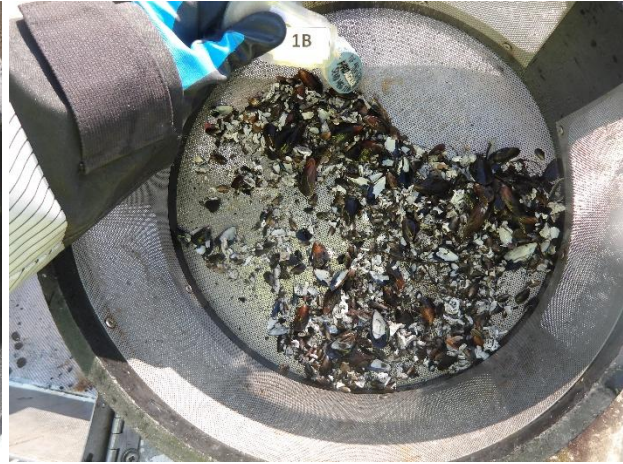
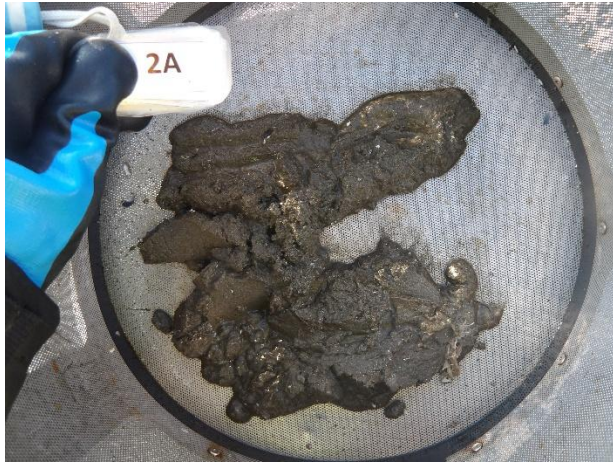
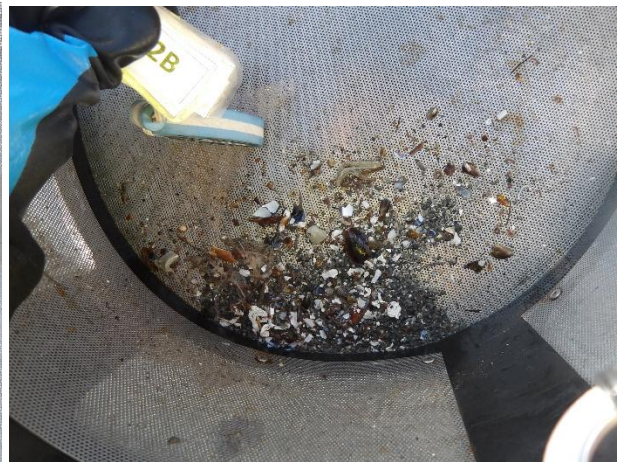
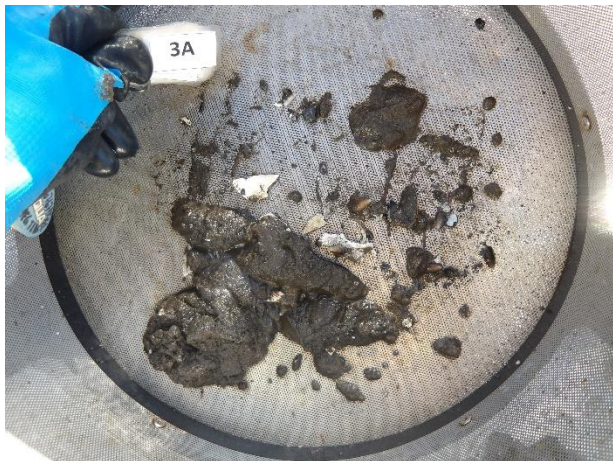
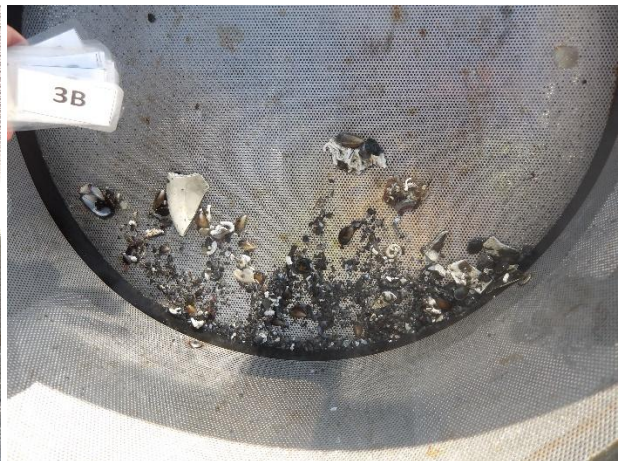
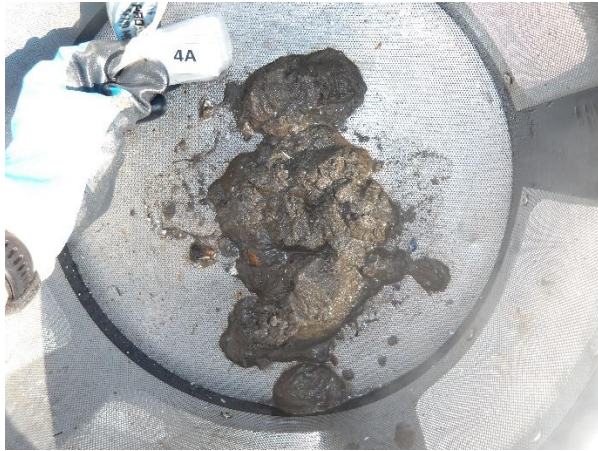
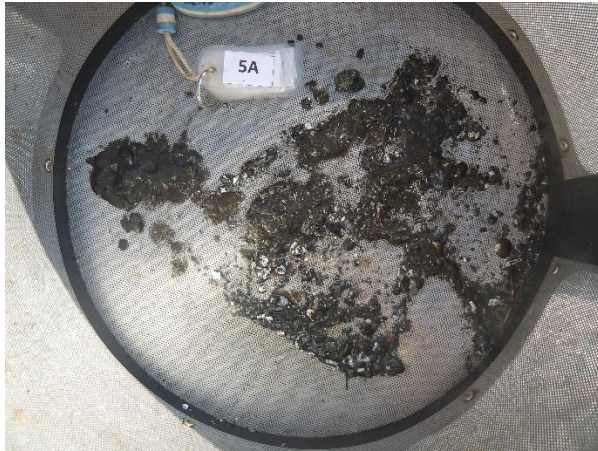
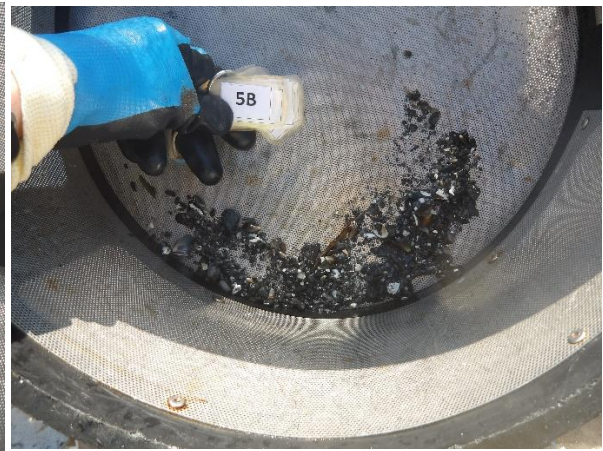
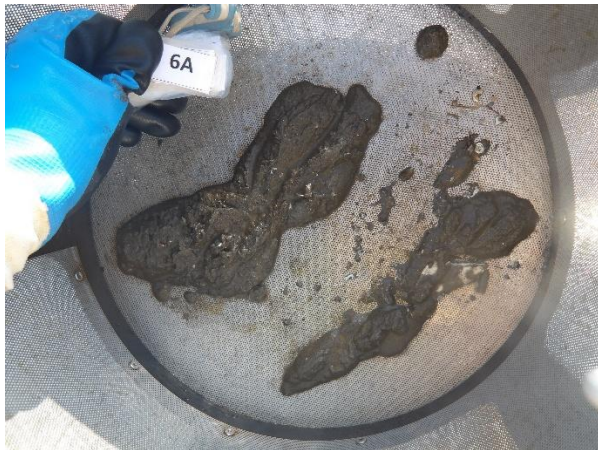
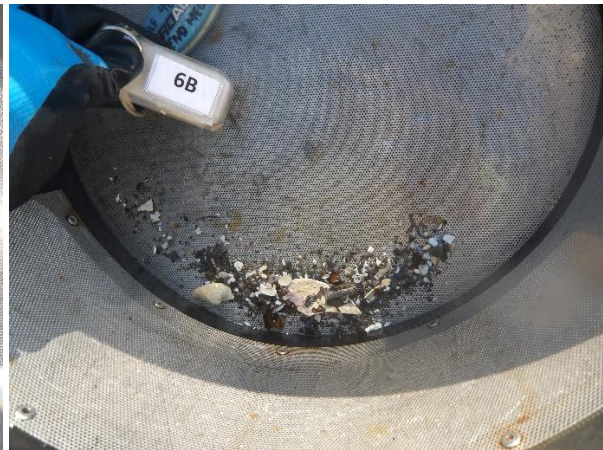
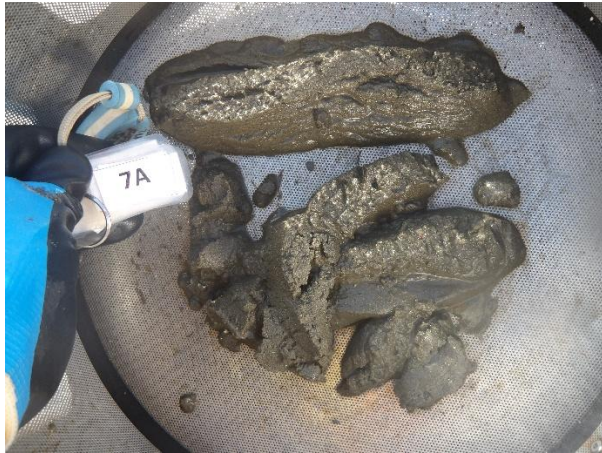
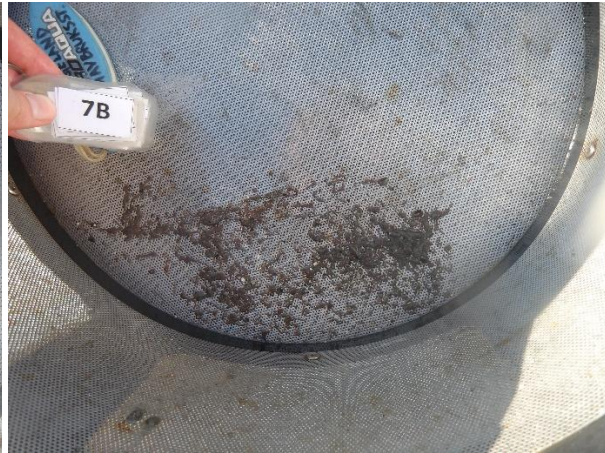
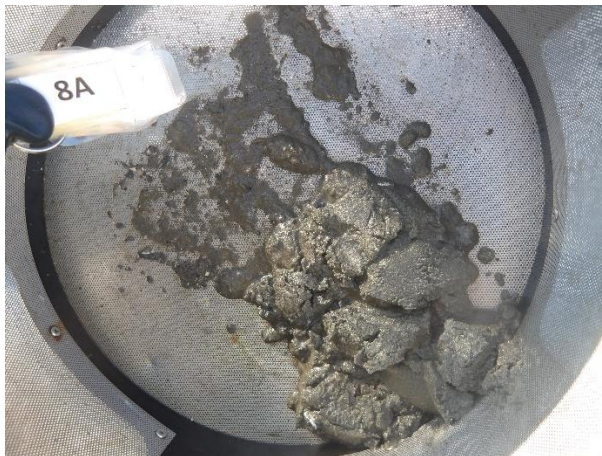
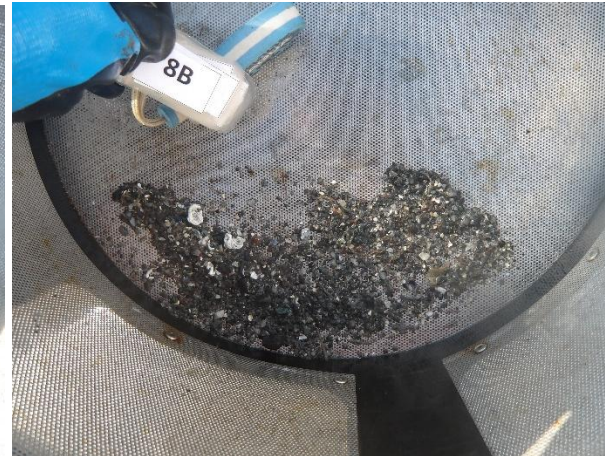
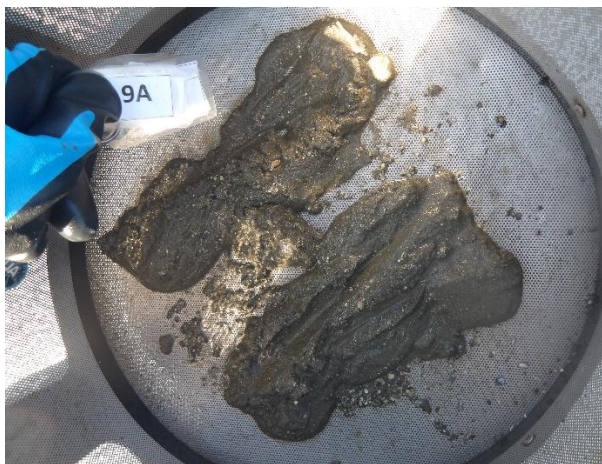
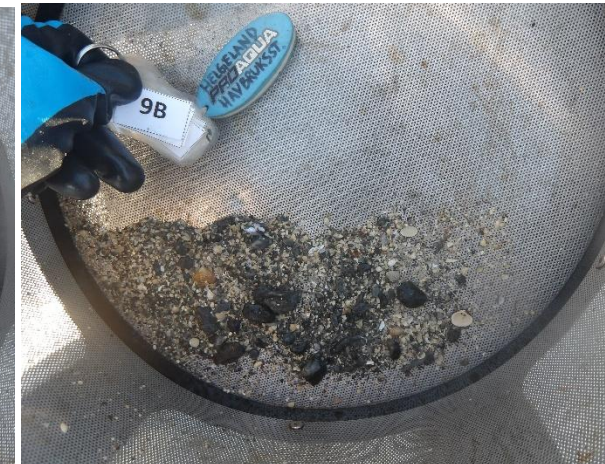
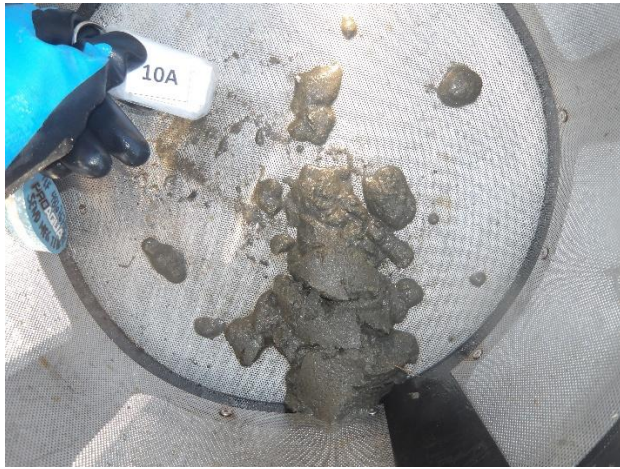
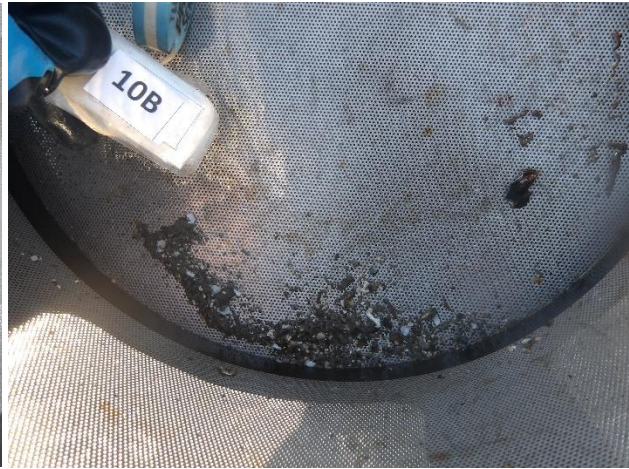
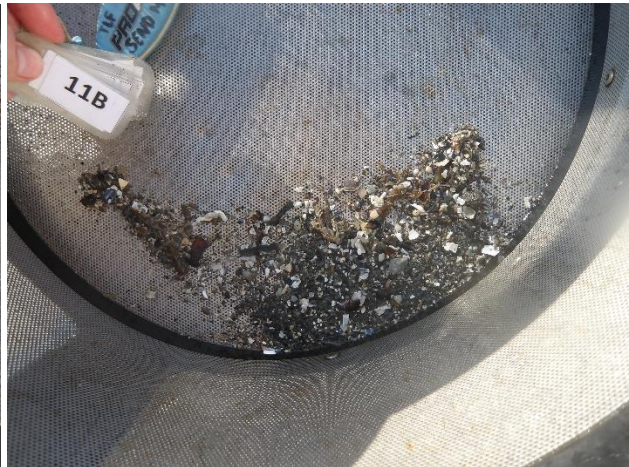
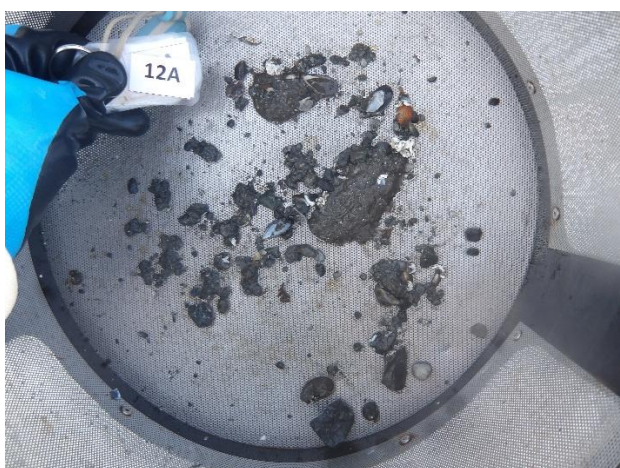
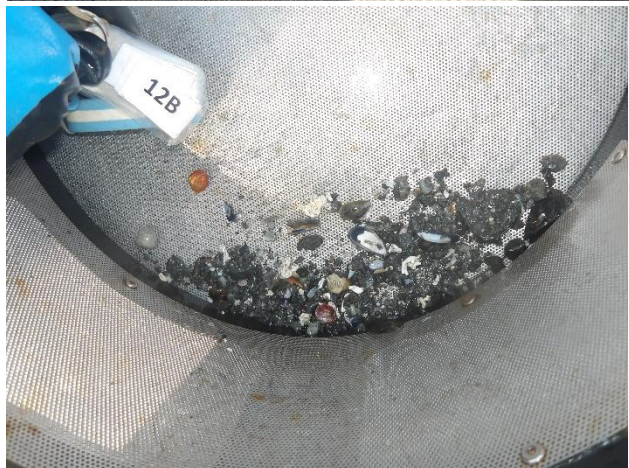
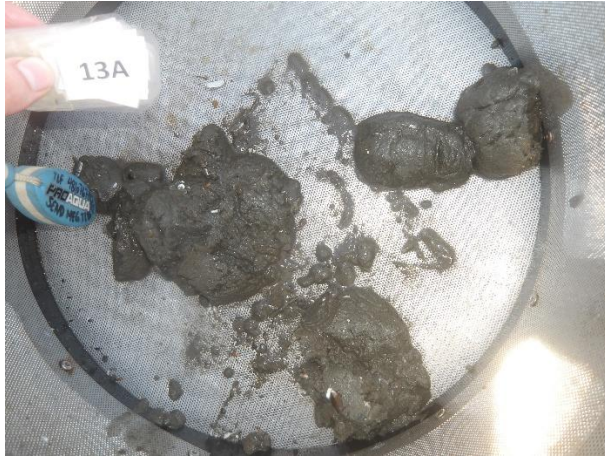
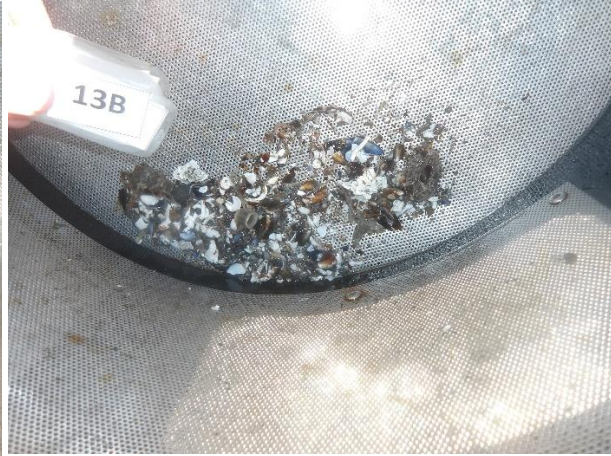
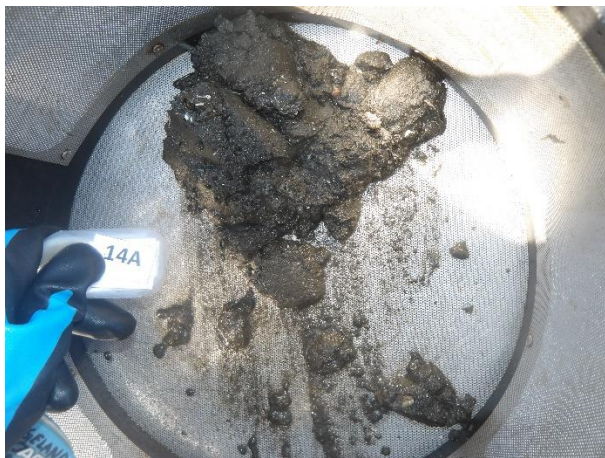
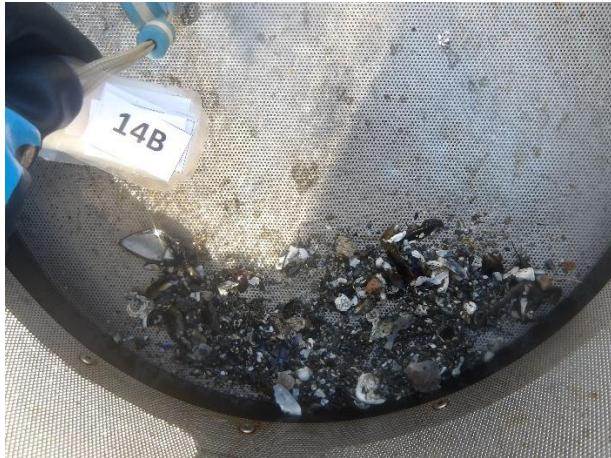
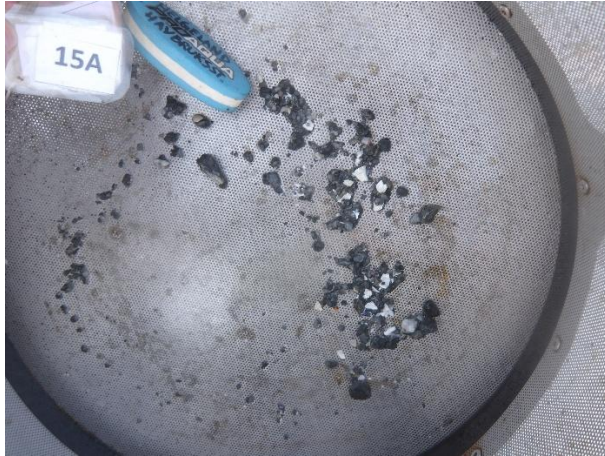
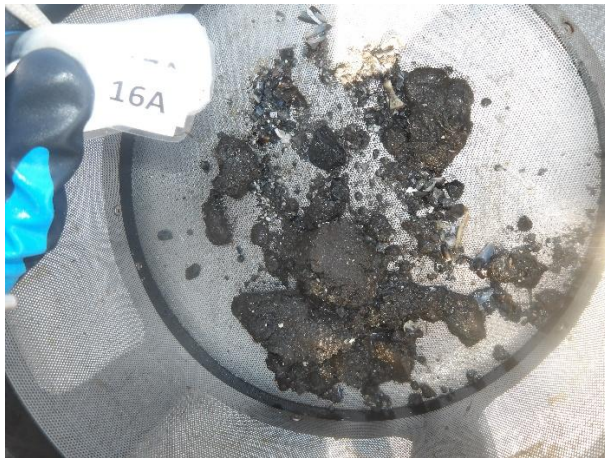
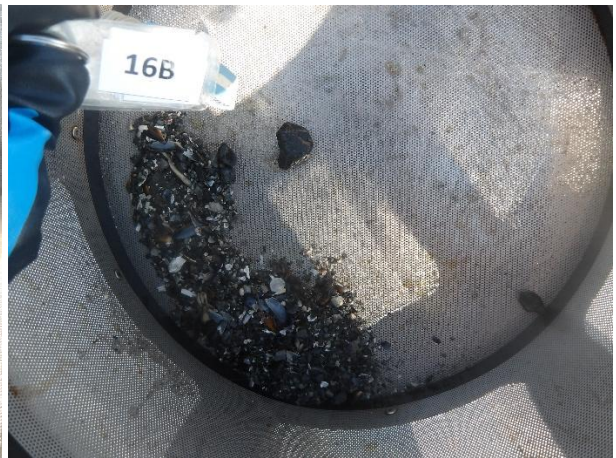
Vedlegg – Bilder fra prøvestasjoner

Bilder nedenfor viser sediment (A) og ferdig vasket prøve (B) ved stasjonene.

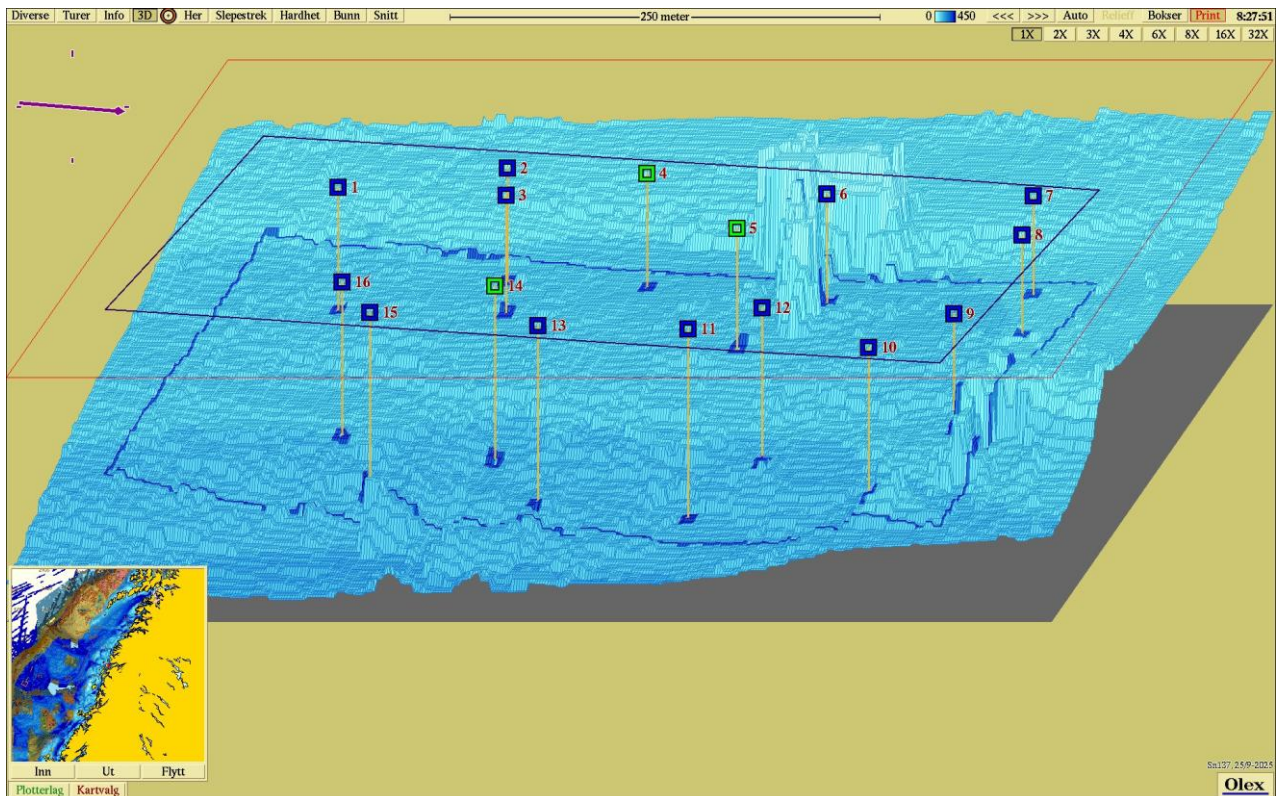
Figur 3. 3D-visning av anlegget og prøvestasjoner med tilstandsklassifisering: blå firkant; Tilstand 1, grønn firkant; Tilstand 2, gul firkant; Tilstand 3, rød firkant; Tilstand 4. Kartdatum WGS84.
