B-undersøkelse

Lokalitet Hundaneset (45038)

Lokalitetstilstand 1

Rapport ID 20374

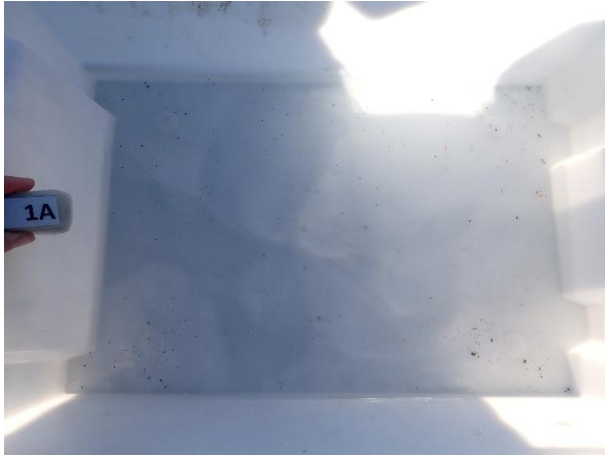
Bilder nedenfor viser sediment (A) og ferdig vasket prøve (B) ved stasjonene. Prøvene ved stasjon 2 og 8 ble ikke silet, grunnet HMS-tiltak ved tilstedeværelse av gass i prøve.

Ikke silet grunnet HMS-tiltak.
