B-undersøkelse
Lokalitet DALSVÅG NV (32457)

Lokalitetstilstand 1

Rapport ID 20375

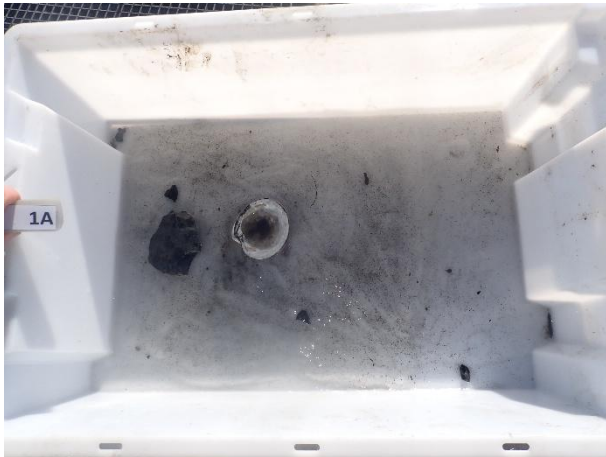
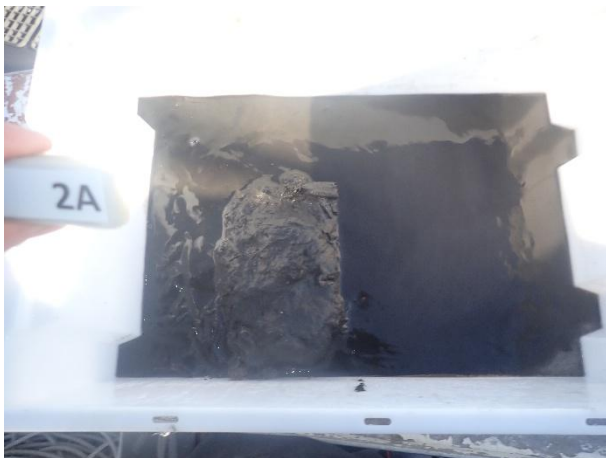
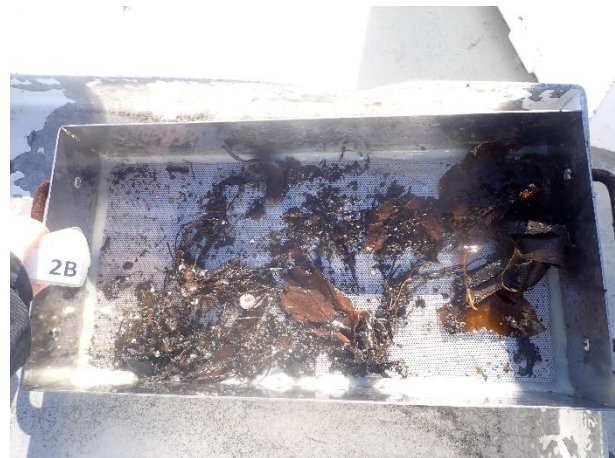
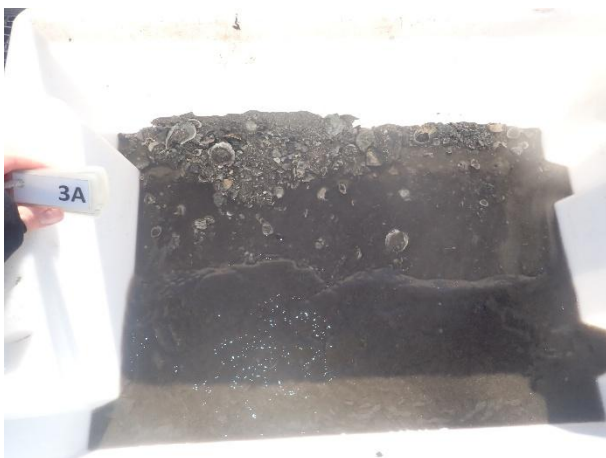
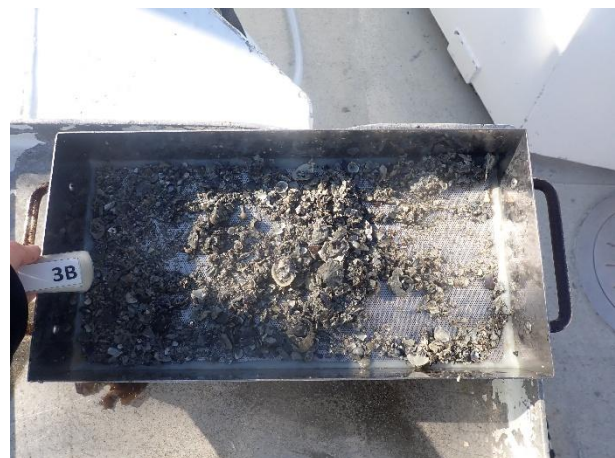
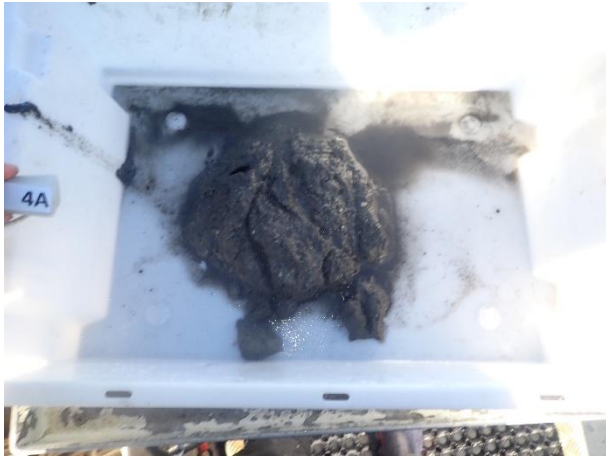
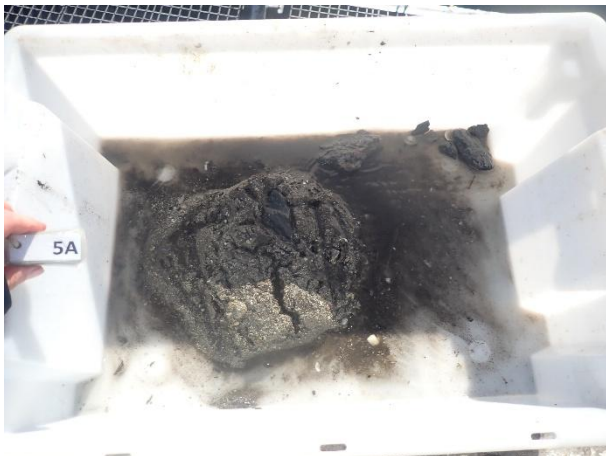
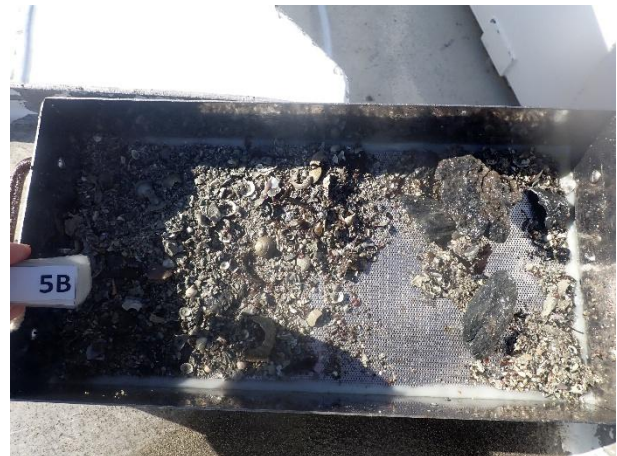
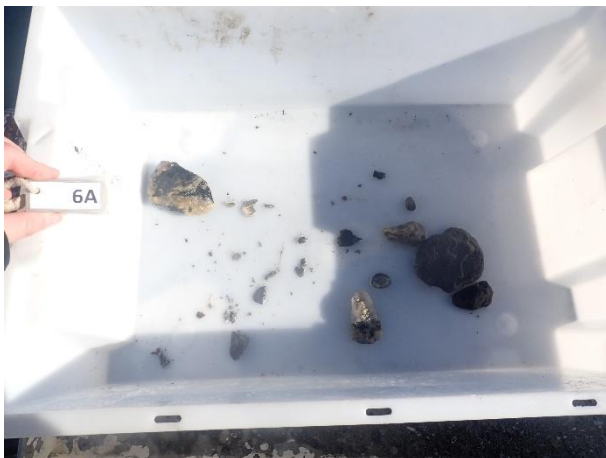
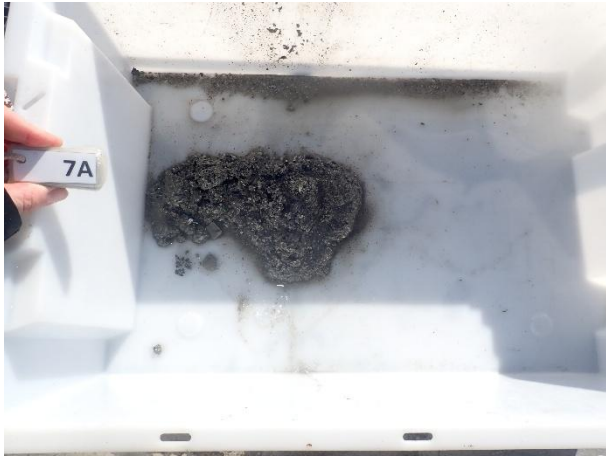
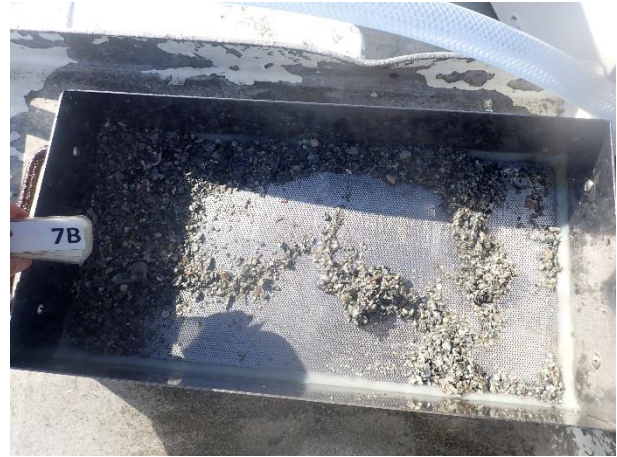
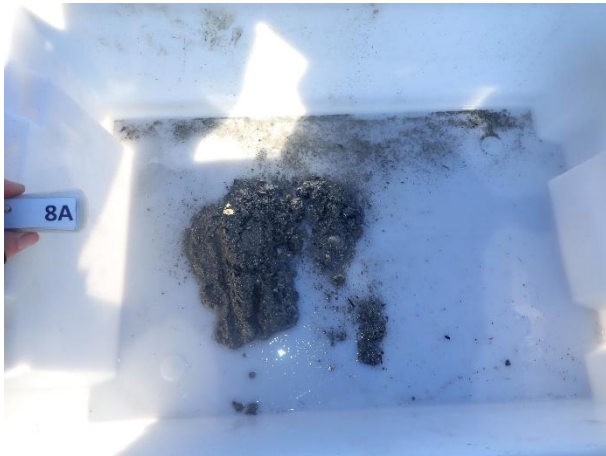
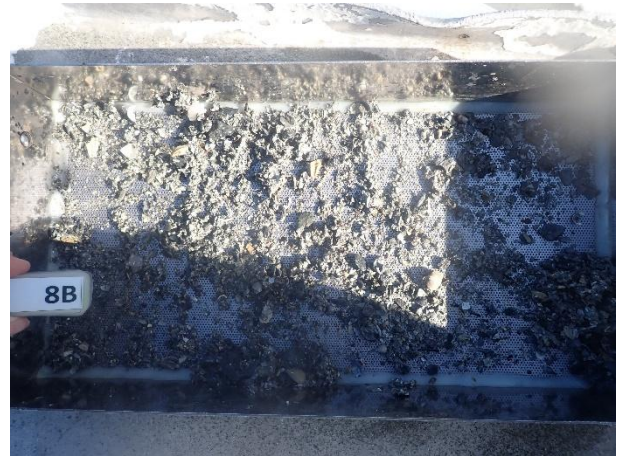
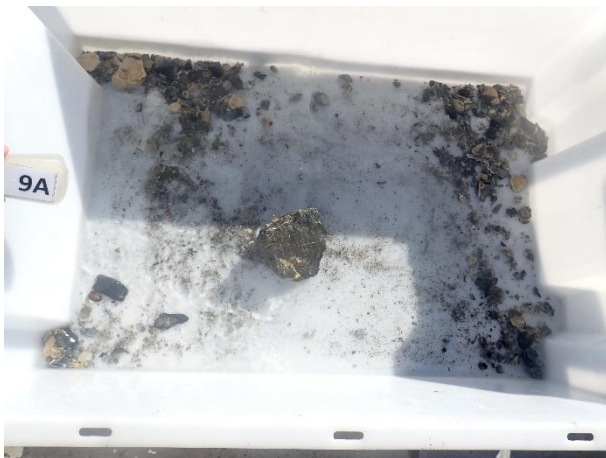
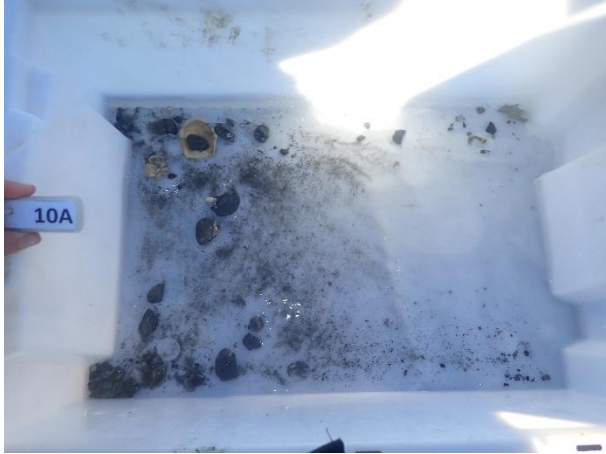
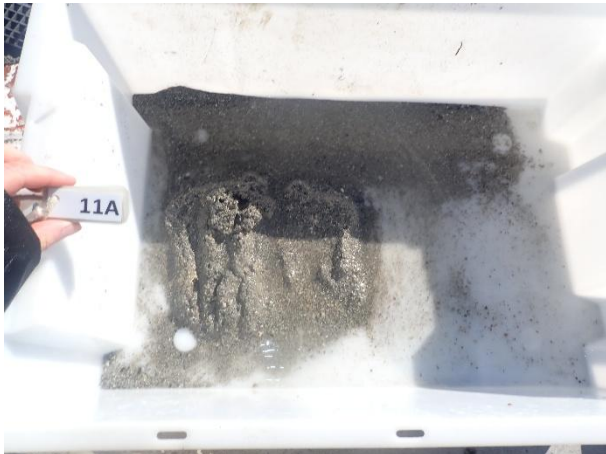
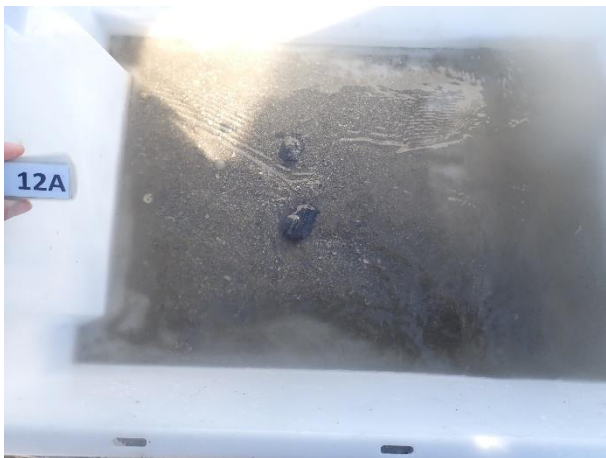
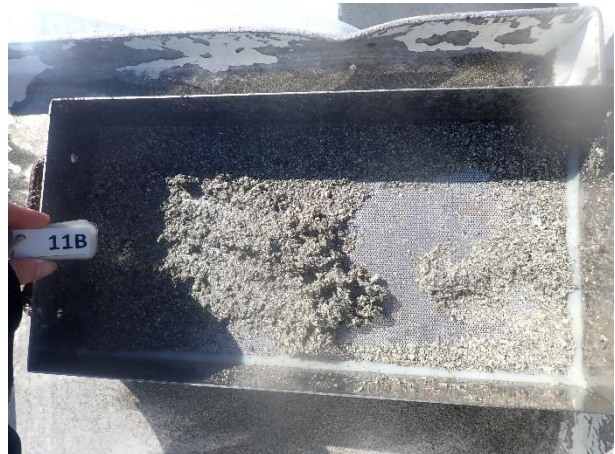
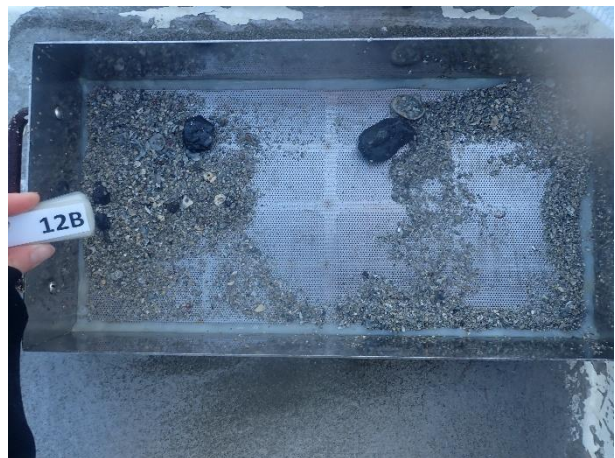
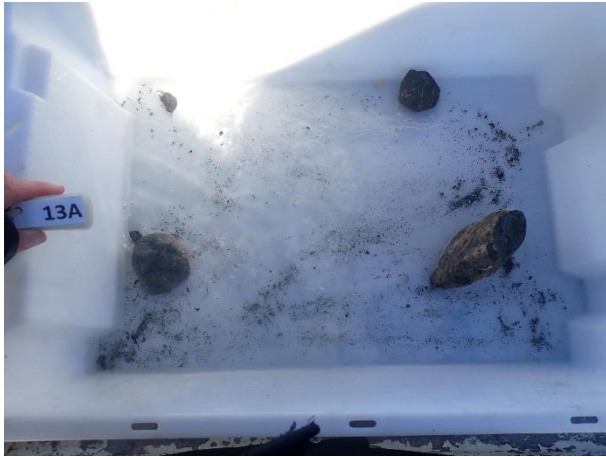
Vedlegg – Bilder fra prøvestasjoner

Bilder nedenfor viser sediment (A) og ferdig vasket prøve (B) ved stasjonene.
