B-undersøkelse
Lokalitet HERØY (11920)

Lokalitetstilstand 1

Rapport ID 20416

Sedimentbilder fra B-undersøkelsen ved Herøy i september 2025.

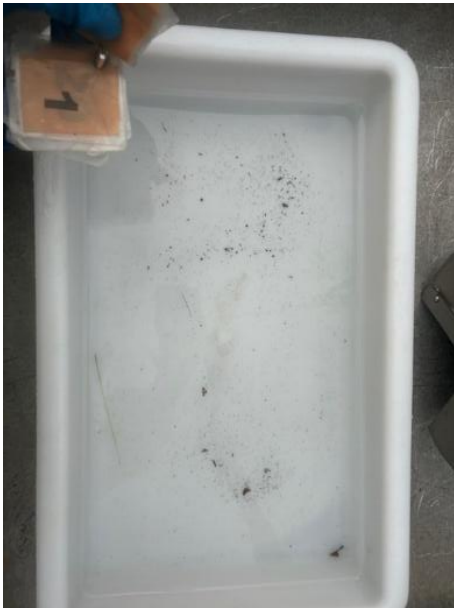
Figur 1: *Bilde som viser sedimentet fra stasjon 1. Sedimentet bestod av strø av silt på fjellbunn. Foto: Aqua Kompetanse AS.*

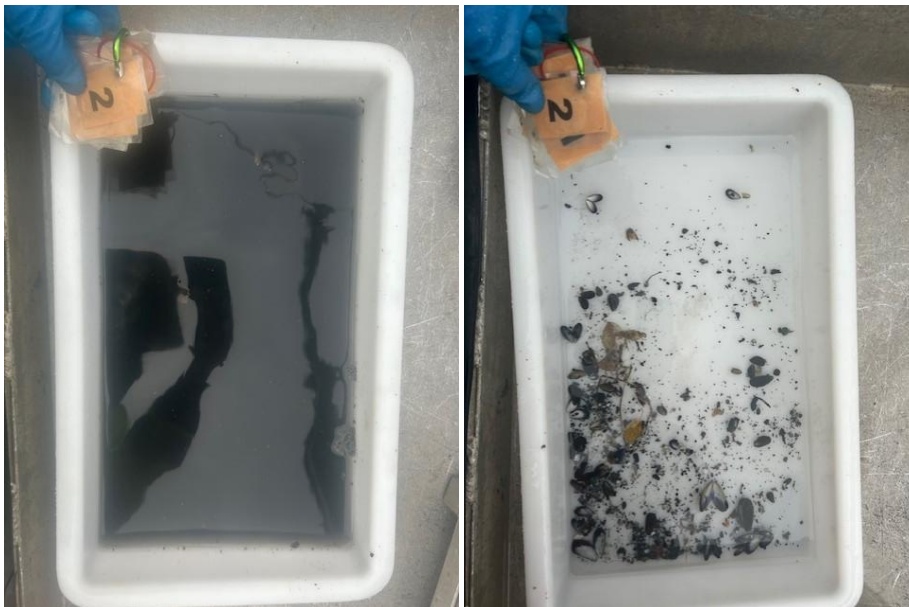
Figur 2: *Bilder som viser sedimentet fra stasjon 2 før og etter siling. Sedimentet besto av silt og skjellsand. Det ble også registrert fjellbunn. Fekalier ble funnet i prøven. Foto: Aqua Kompetanse AS.*

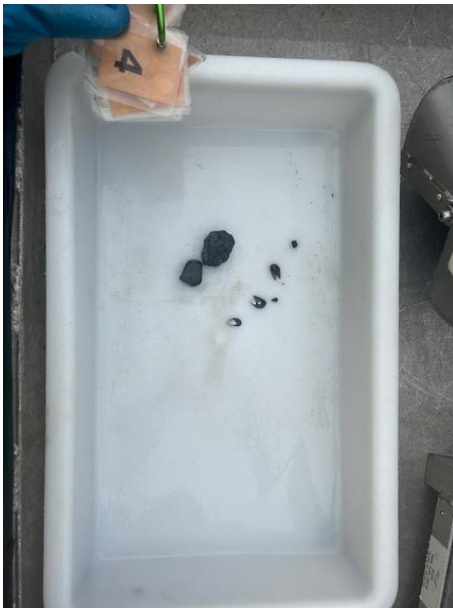
Figur 4: Bilde som viser sedimentet fra stasjon 4. Sedimentet bestod av strø av silt på fjellbunn. Foto: Aqua Kompetanse AS.

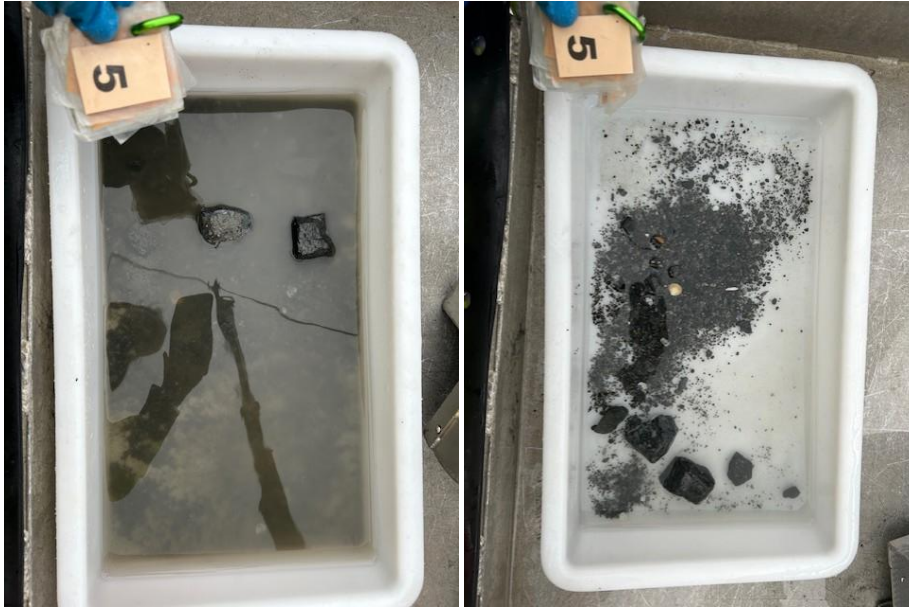
Figur 5: Bilder som viser sedimentet fra stasjon 5 før og etter siling. Sedimentet besto av silt, grus og skjellsand. Det ble også registrert steinbunn. Foto: Aqua Kompetanse AS.

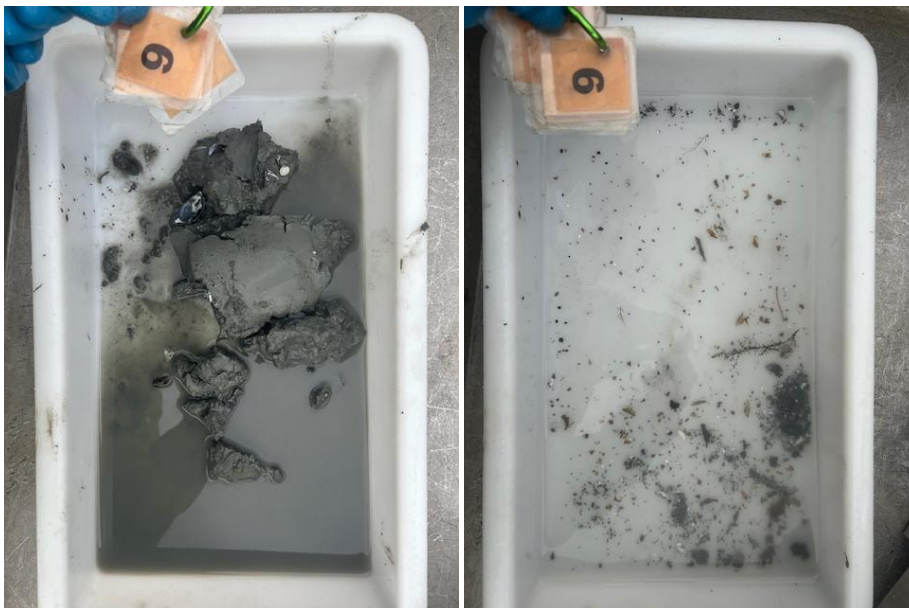
Figur 6: Bilder som viser sedimentet fra stasjon 6 før og etter siling. Sedimentet besto av leire og noe skjellsand. Foto: Aqua Kompetanse AS.

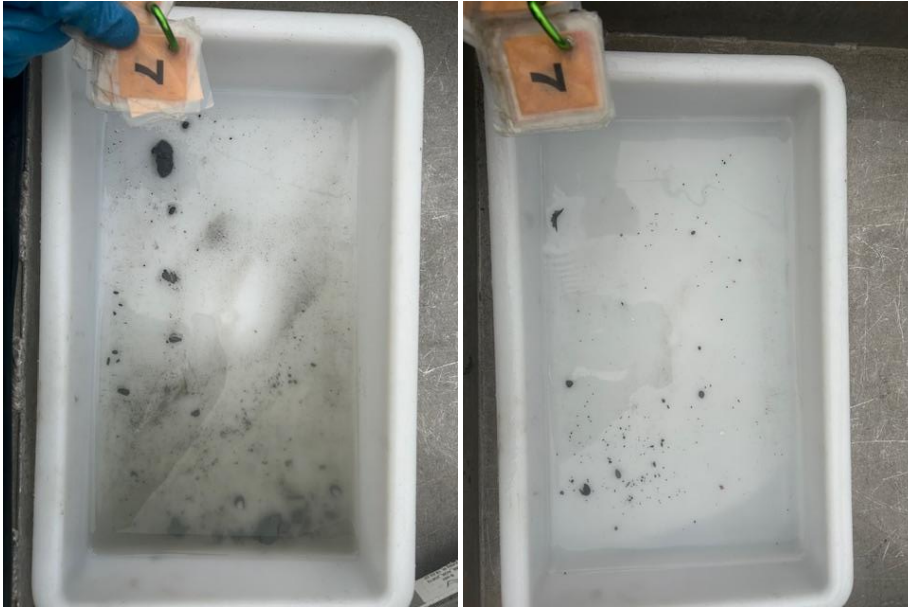
Figur 7: Bilder som viser sedimentet fra stasjon 7 før og etter siling. Sedimentet besto av leire og noe skjellsand. Det ble også registrert fjellbunn. Foto: Aqua Kompetanse AS.

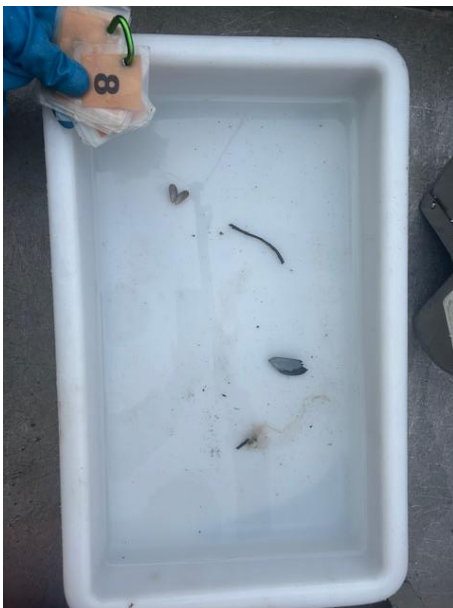
Figur 8: Bilde som viser grabbinholdet fra stasjon 8. Det ble registrert fjellbunn ved stasjonen. Foto: Aqua Kompetanse AS.

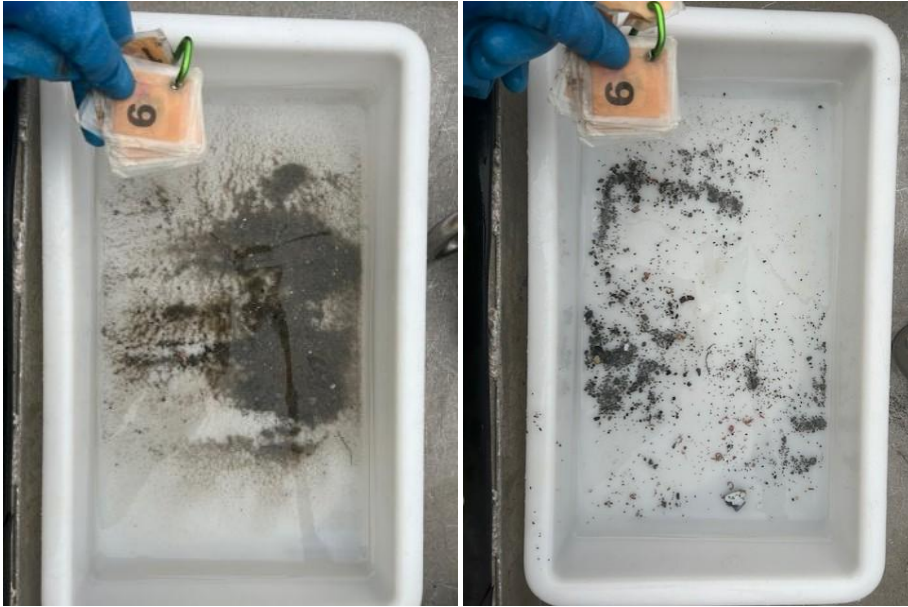
Figur 9: Bilder som viser sedimentet fra stasjon 9 før og etter siling. Sedimentet besto av sand og skjellsand. Det ble også registrert fjellbunn. Foto: Aqua Kompetanse AS.

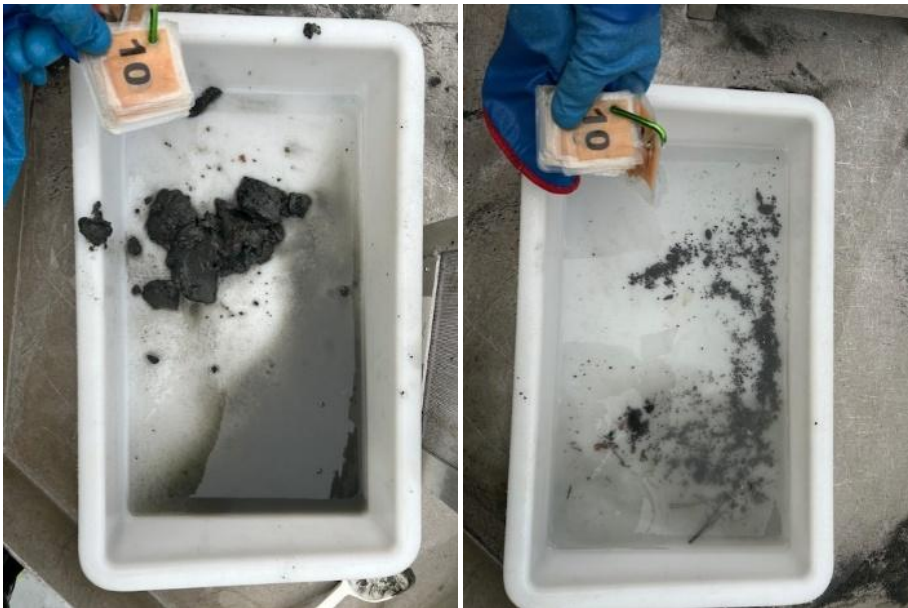
Figur 10: Bilder som viser sedimentet fra stasjon 10 før og etter siling. Sedimentet besto av silt, og noe sand og grus. Det ble også registrert steinbunn. Foto: Aqua Kompetanse AS.

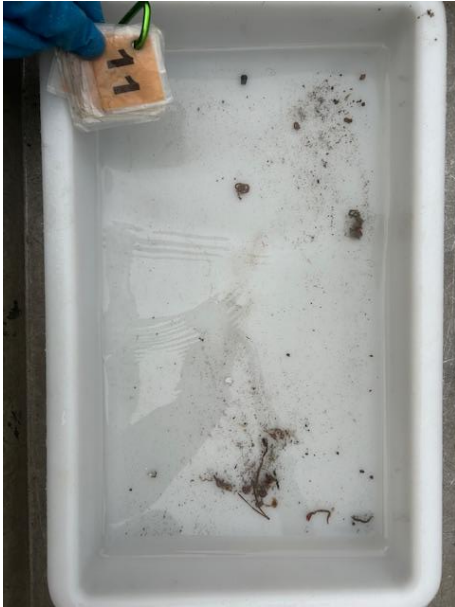
Figur 11: *Bilde som viser sedimentet fra stasjon 11. Sedimentet besto av strø av silt på fjellbunn. Foto: Aqua Kompetanse AS.*

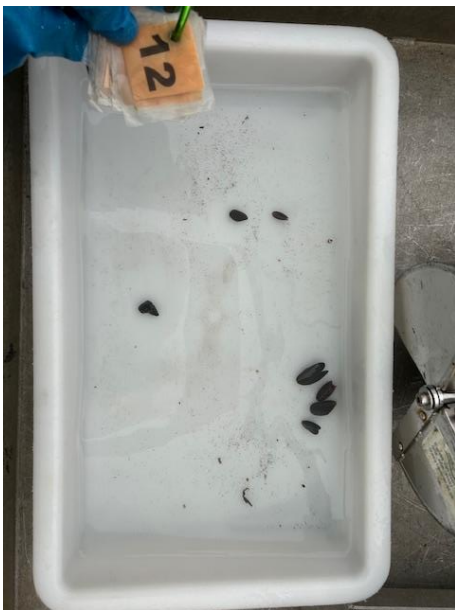
Figur 12: *Bilde som viser sedimentet fra stasjon 12. Sedimentet besto av strø av silt på fjellbunn. Foto: Aqua Kompetanse AS.*

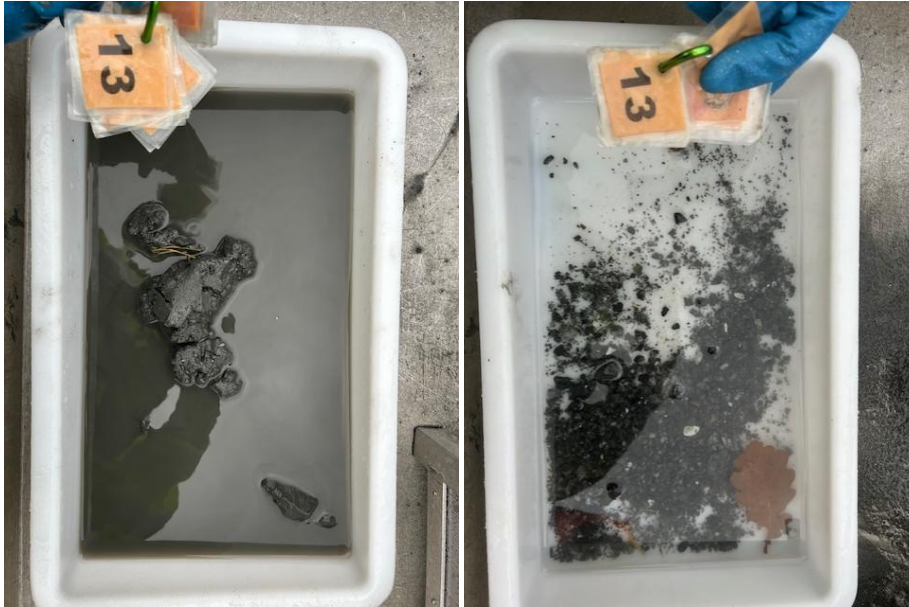
Figur 13: Bilder som viser sedimentet fra stasjon 13 før og etter siling. Sedimentet besto av silt, grus og noe skjellsand. Foto: Aqua Kompetanse AS.

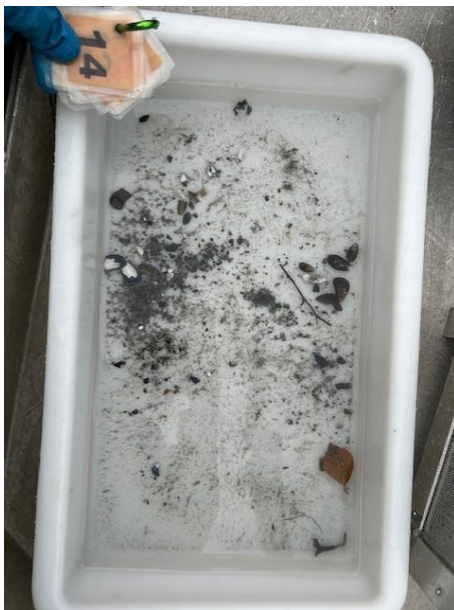
Figur 14: Bilde som viser sedimentet fra stasjon 14. Sedimentet besto av silt, sand og skjellsand. Det ble også registrert fjellbunn. Foto: Aqua Kompetanse AS.
