B-undersøkelse

Lokalitet ANDALSVÅGEN I (38037)

Rapport ID 20417

Kartutsnitt tilhørende B-undersøkelsen ved Andalsvågen i september 2025

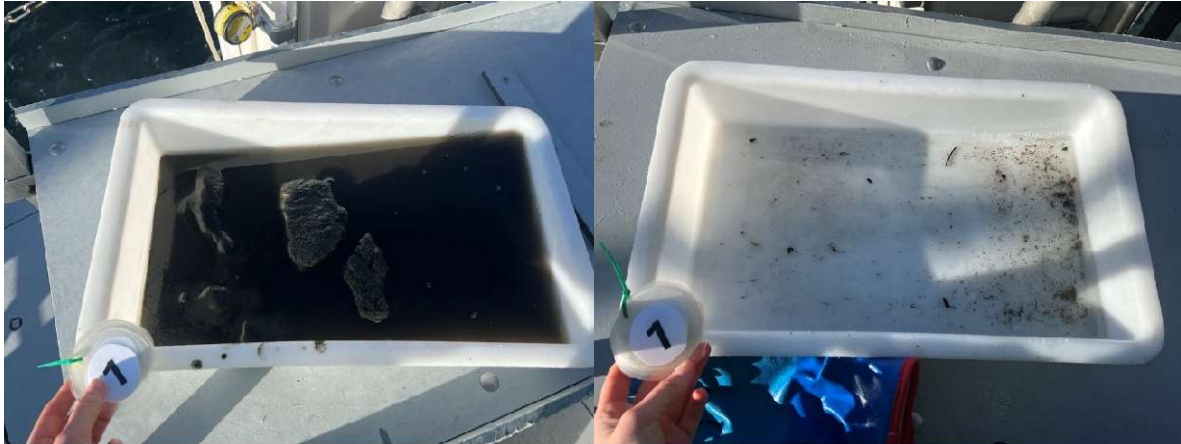
Figur 1: Bilder som viser sedimentet fra stasjon 1 før og etter siling. Sedimentet besto av leire og silt. Foto: Aqua Kompetanse AS.

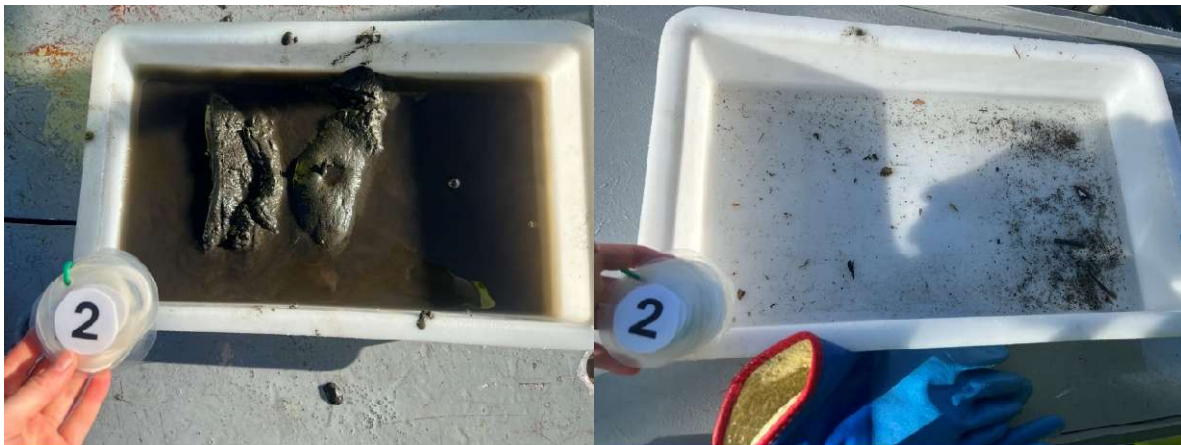
Figur 2: Bilder som viser sedimentet fra stasjon 2 før og etter siling. Sedimentet besto av silt og sand. Foto: Aqua Kompetanse AS.

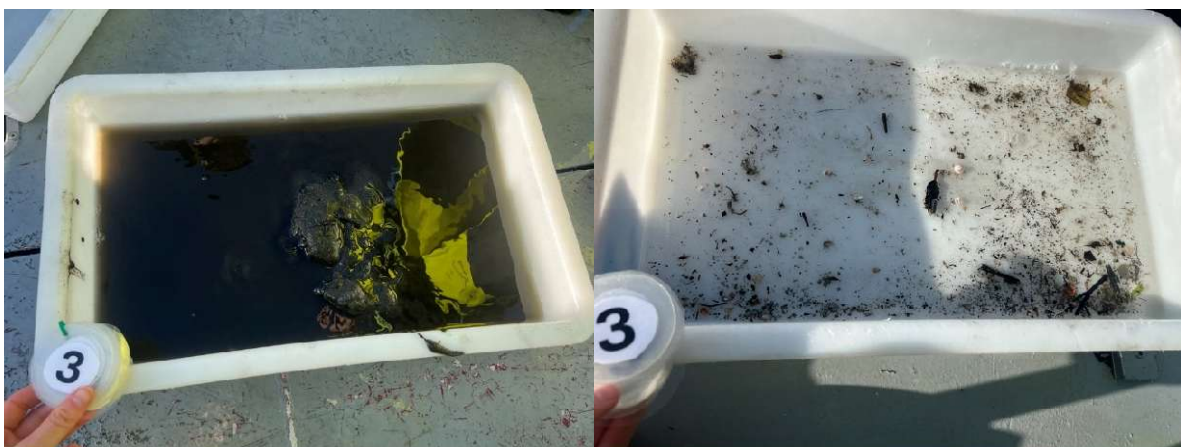
Figur 3: Bilder som viser sedimentet fra stasjon 3 før og etter siling. Sedimentet besto av silt og sand. Foto: Aqua Kompetanse AS.

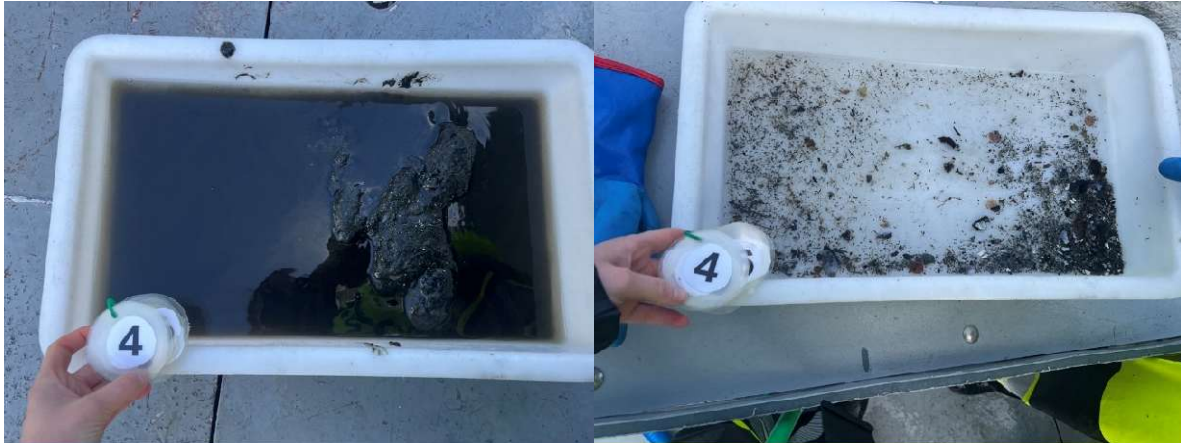
Figur 4: Bilder som viser sedimentet fra stasjon 4 før og etter siling. Sedimentet besto av silt, leire, sand og grus.
Foto: Aqua Kompetanse AS.

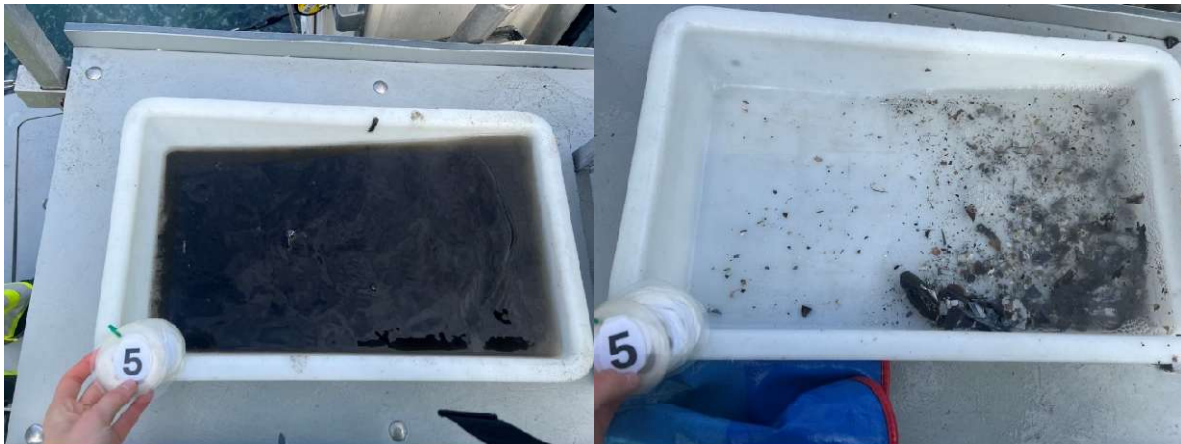
Figur 5: Bilder som viser sedimentet fra stasjon 5 før og etter siling. Sedimentet besto av silt og noe sand. Foto: Aqua Kompetanse AS.

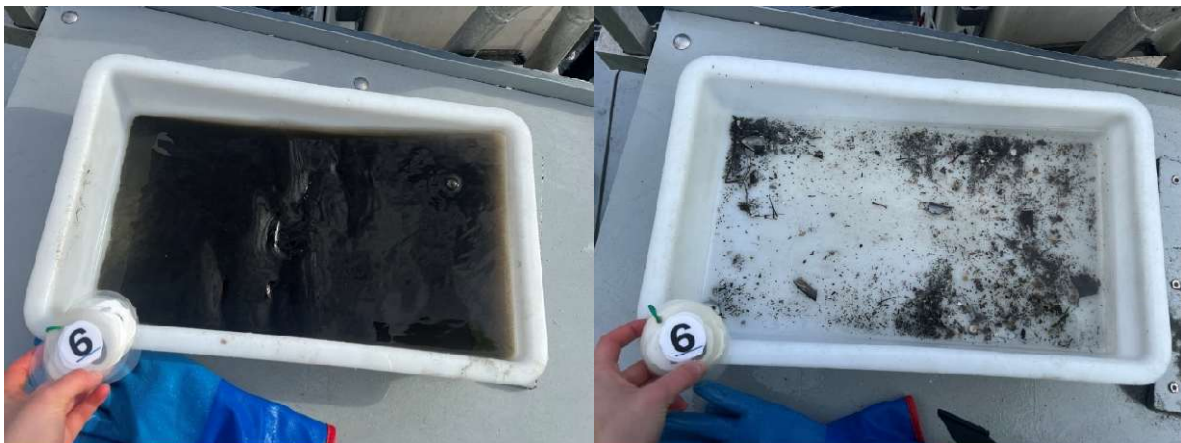
Figur 6: Bilder som viser sedimentet fra stasjon 6 før og etter siling. Sedimentet besto av silt, og noe grus og sand.
Foto: Aqua Kompetanse AS.

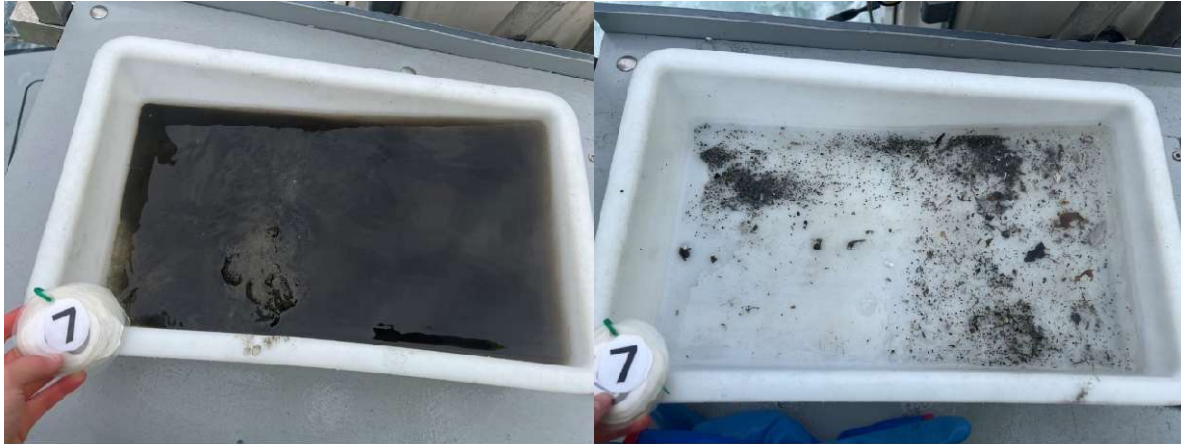
Figur 7: Bilder som viser sedimentet fra stasjon 7 før og etter siling. Sedimentet besto av silt og noe sand. Foto: Aqua Kompetanse AS.

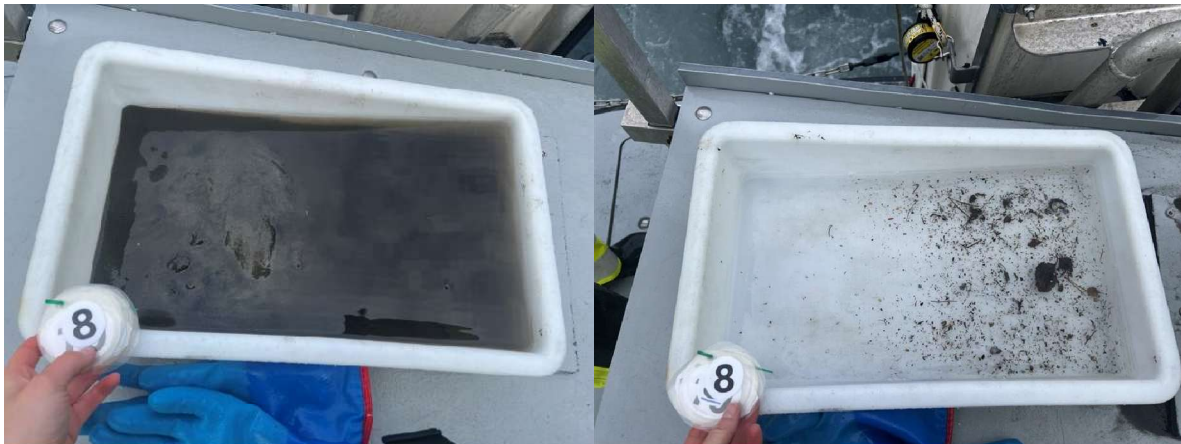
Figur 8: Bilder som viser sedimentet fra stasjon 8 før og etter siling. Sedimentet besto av silt og sand. Foto: Aqua Kompetanse AS.
