B-undersøkelse
Lokalitet SVINØY V (11813)

Lokalitetstilstand 3

Rapport ID 20422

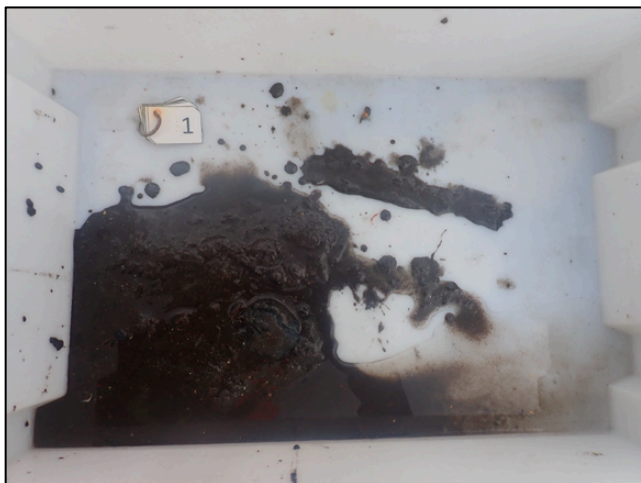
Prøvepunkt 1

Figur 7. Bilder av sedimentet hentet opp fra prøvepunkt 1. Uvasket prøve til venstre og vasket/siltet prøve til høyre.

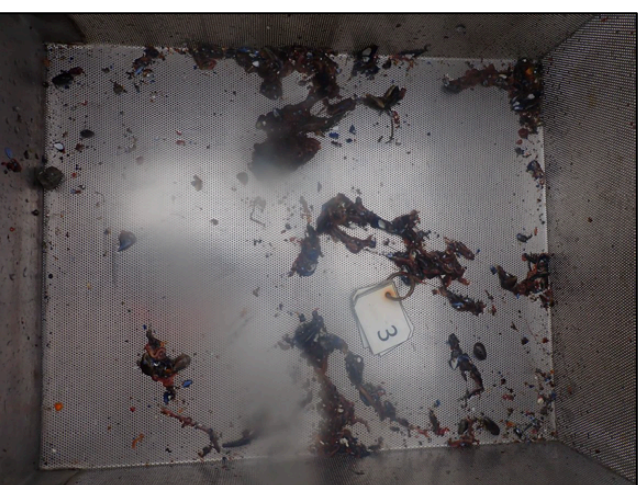
Prøvepunkt 3

Figur 9. Bilder av sedimentet hentet opp fra prøvepunkt 3. Uvasket prøve til venstre og vasket/siltet prøve til høyre.

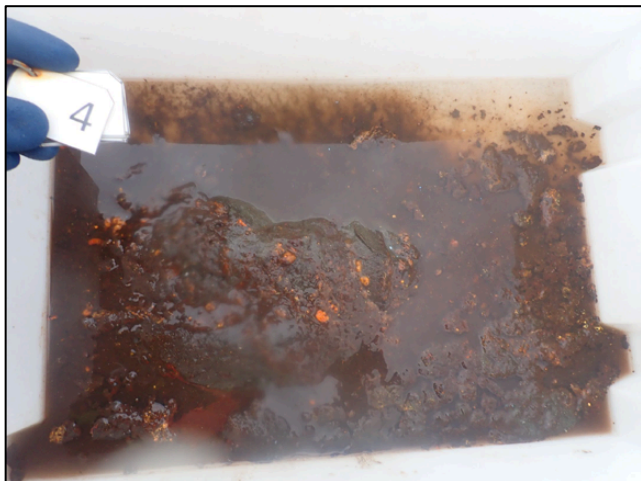
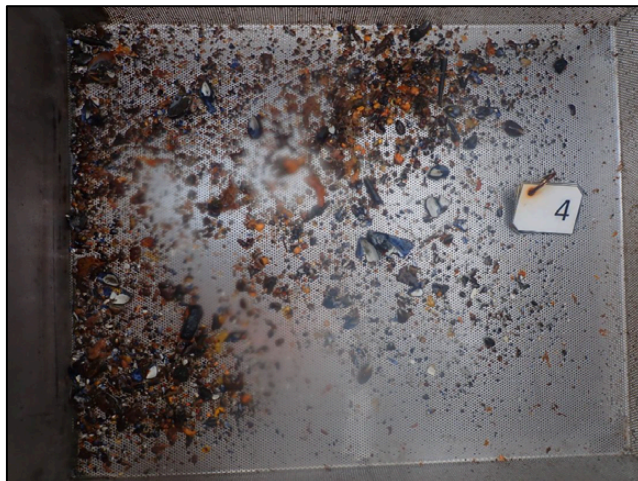
Prøvepunkt 4

Figur 10. Bilder av sedimentet hentet opp fra prøvepunkt 4. Uvasket prøve til venstre og vasket/siltet prøve til høyre.

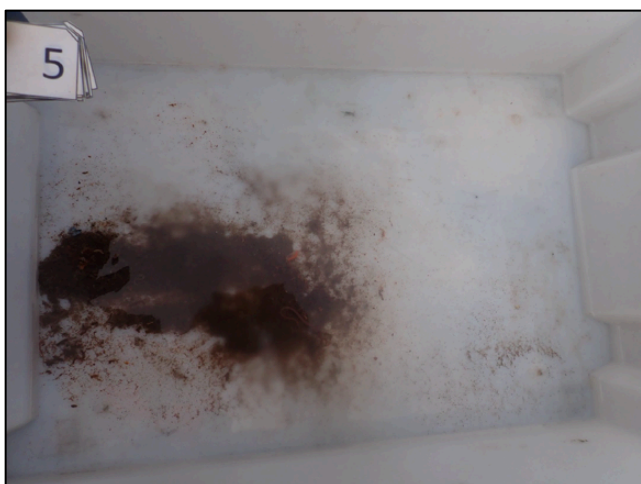
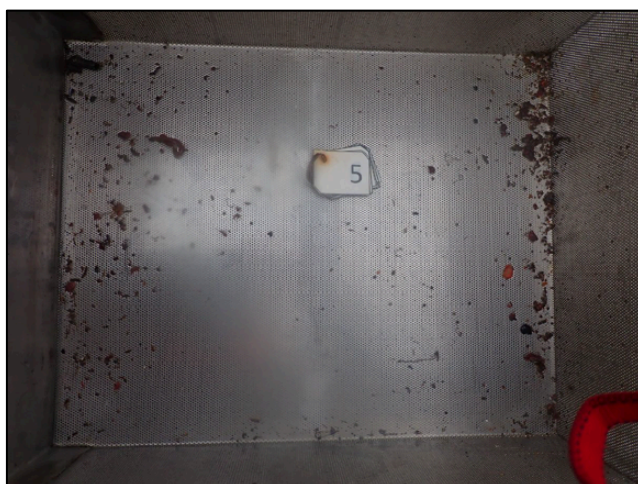
Prøvepunkt 5

Figur 11. Bilder av sedimentet hentet opp fra prøvepunkt 5. Uvasket prøve til venstre og vasket/siltet prøve til høyre.

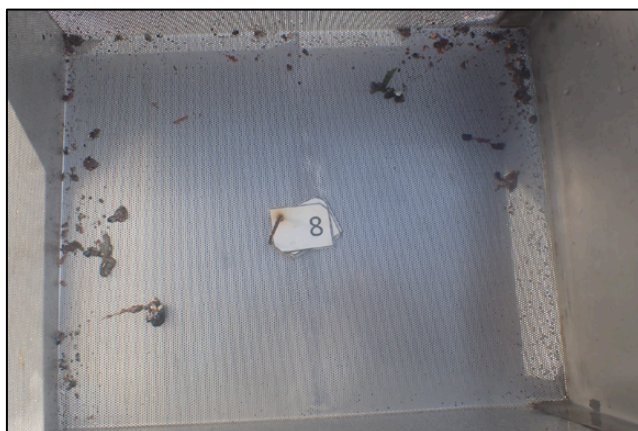
Prøvepunkt 8

Figur 14. Bilder av sedimentet hentet opp fra prøvepunkt 8. Uvasket prøve til venstre og vasket/siltet prøve til høyre.

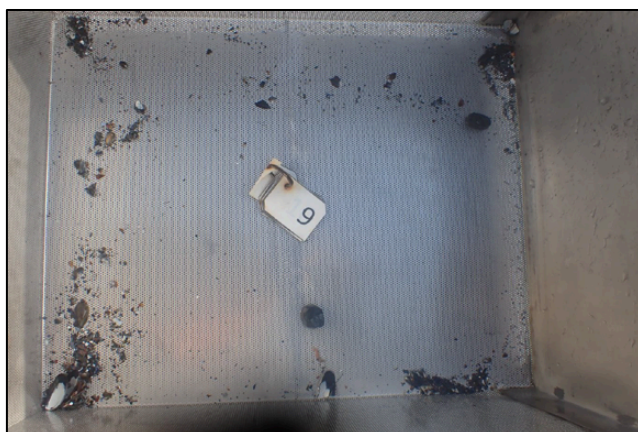
Prøvepunkt 9

Figur 15. Bilder av sedimentet hentet opp fra prøvepunkt 9. Uvasket prøve til venstre og vasket/siltet prøve til høyre.

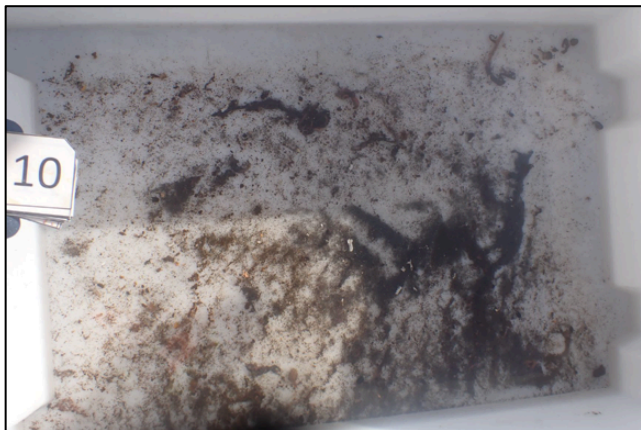
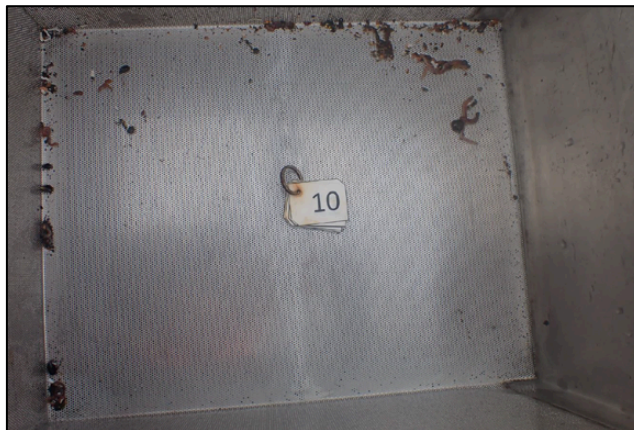
Prøvepunkt 10

Figur 16. Bilder av sedimentet hentet opp fra prøvepunkt 10. Uvasket prøve til venstre og vasket/siltet prøve til høyre.

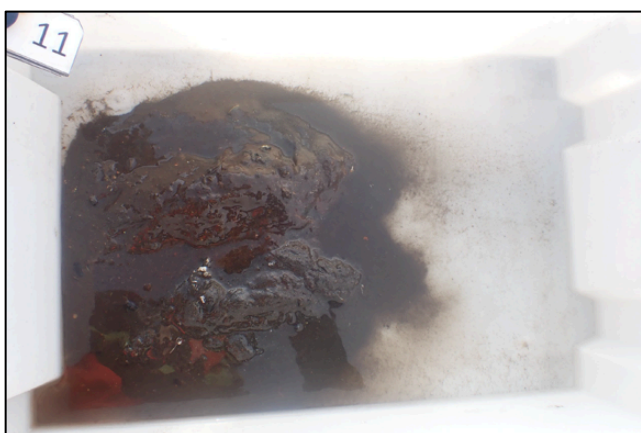
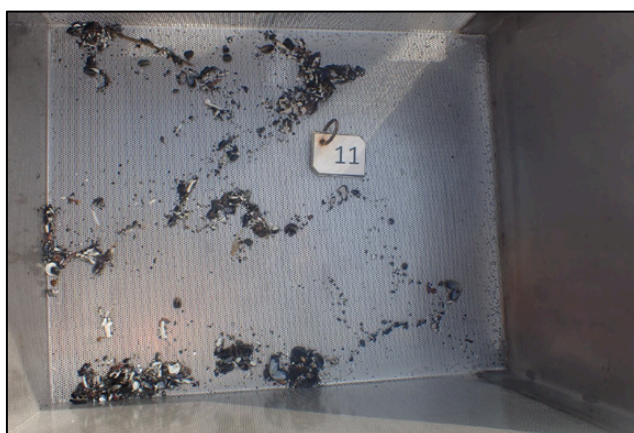
Prøvepunkt 11

Prøvepunkt	Kommentar
11	Tynt lag med slam (<2 cm).

Figur 17. Bilder av sedimentet hentet opp fra prøvepunkt 11. Uvasket prøve til venstre og vasket/siltet prøve til høyre.
