B-undersøkelse

Lokalitet RUNDREIMSTRANDA (13612)

Lokalitetstilstand 1

Rapport ID 20425

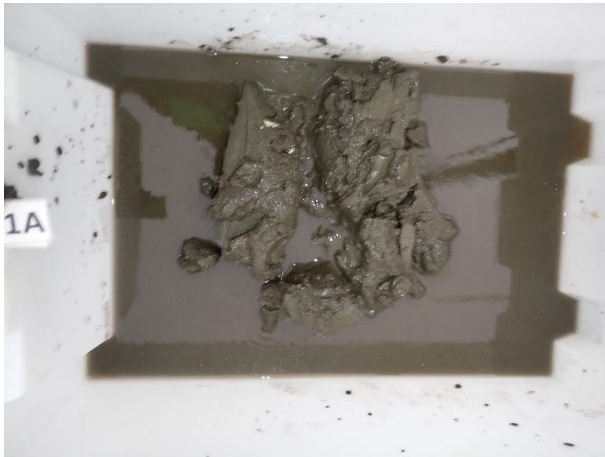
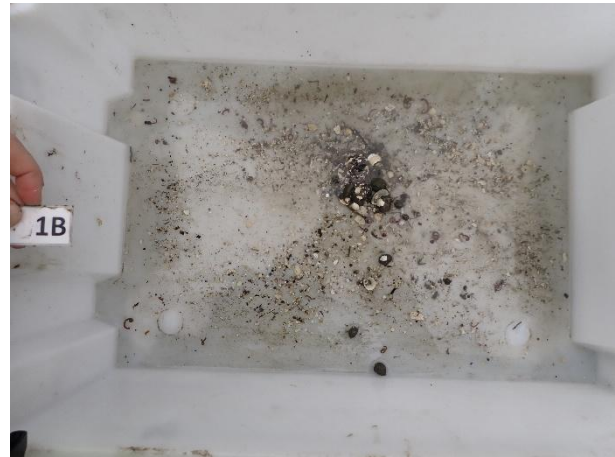
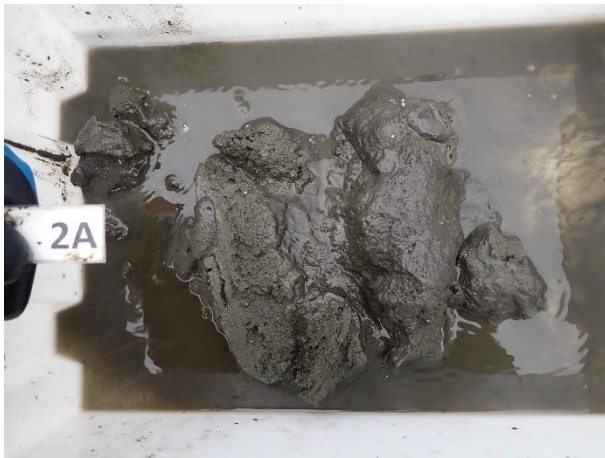
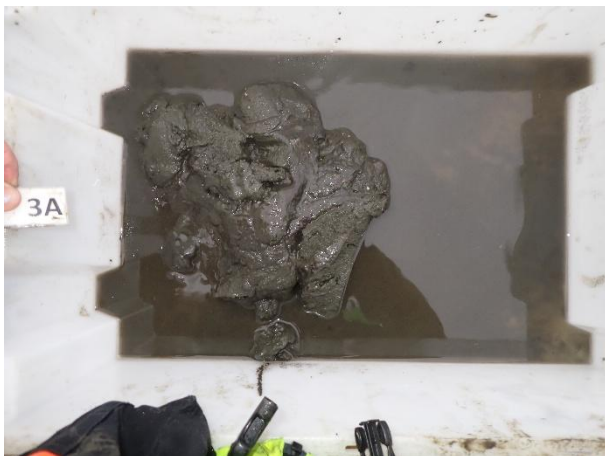
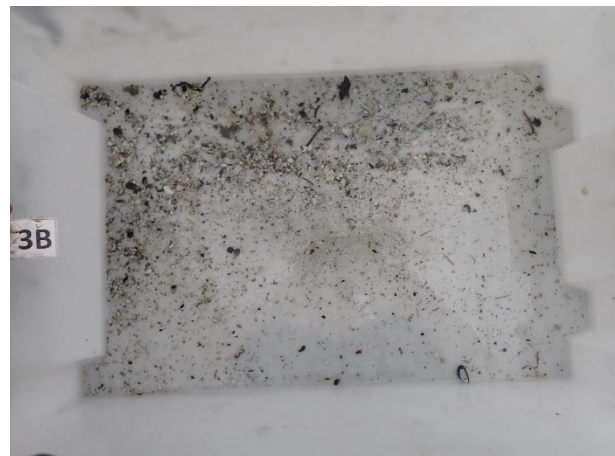
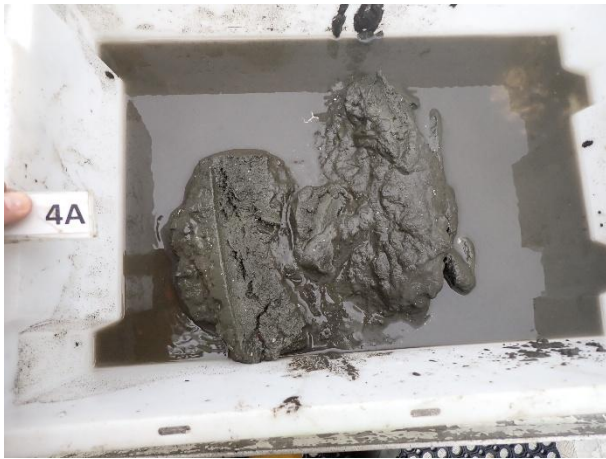
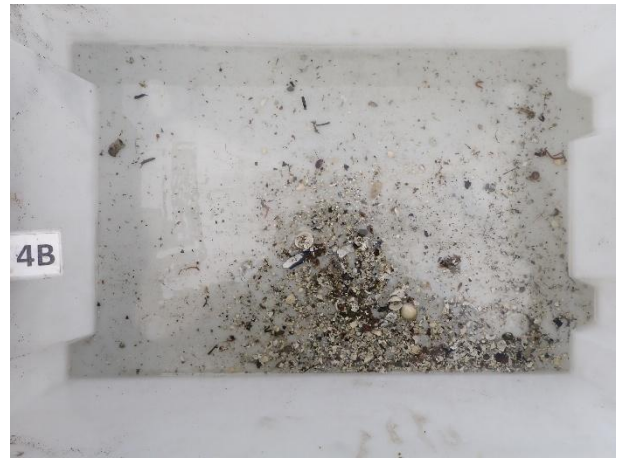
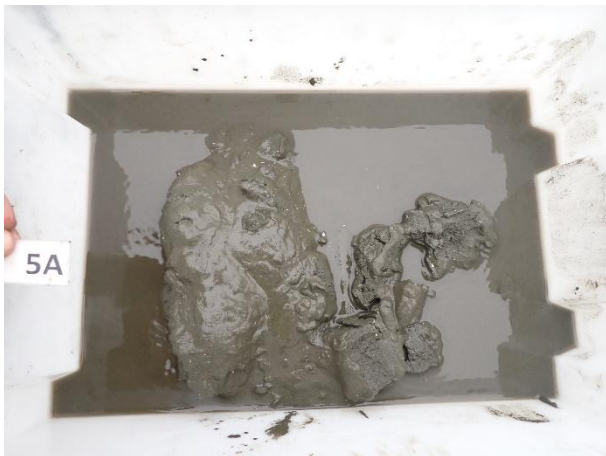
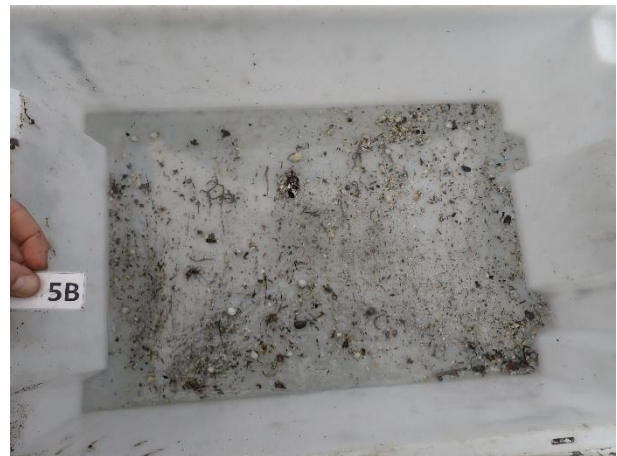
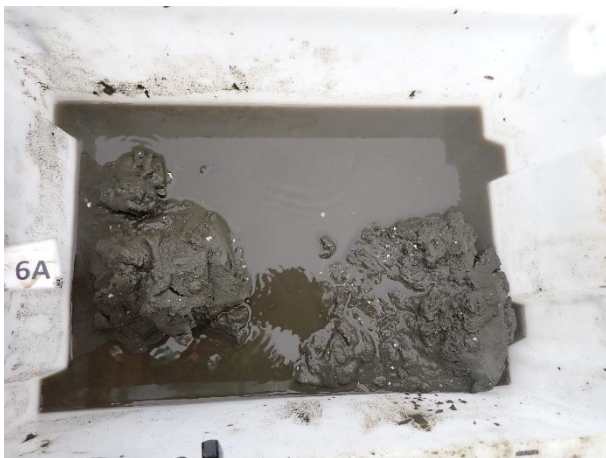
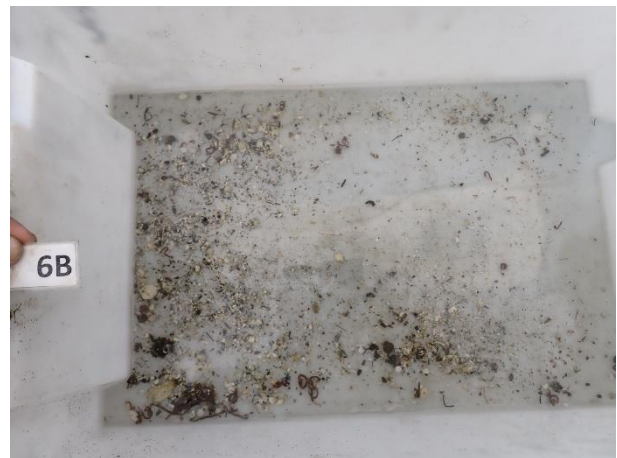
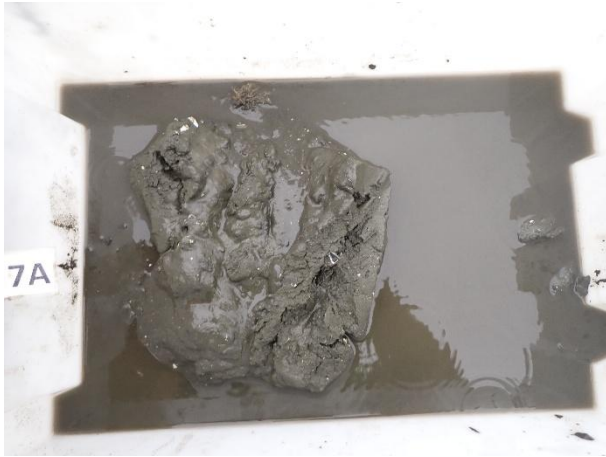
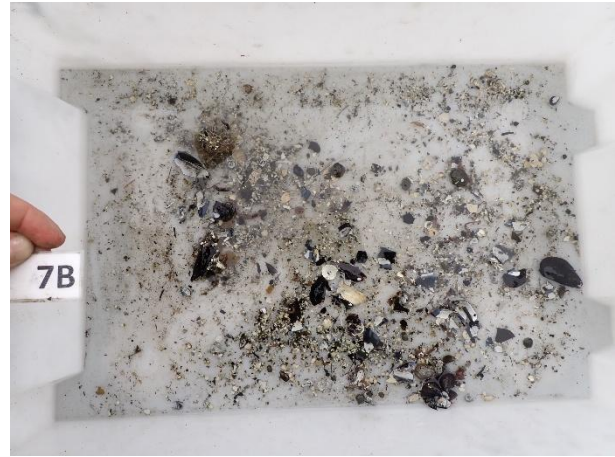
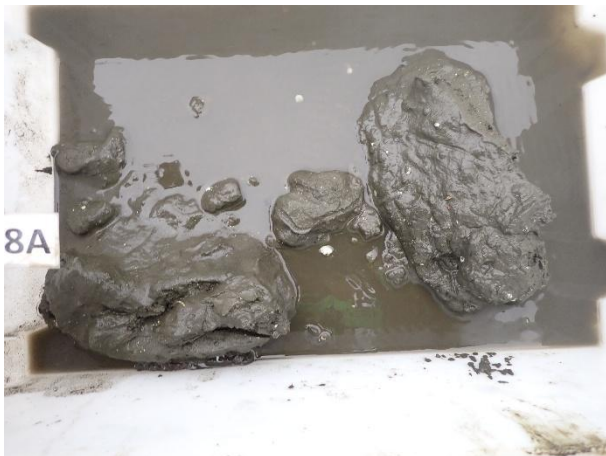
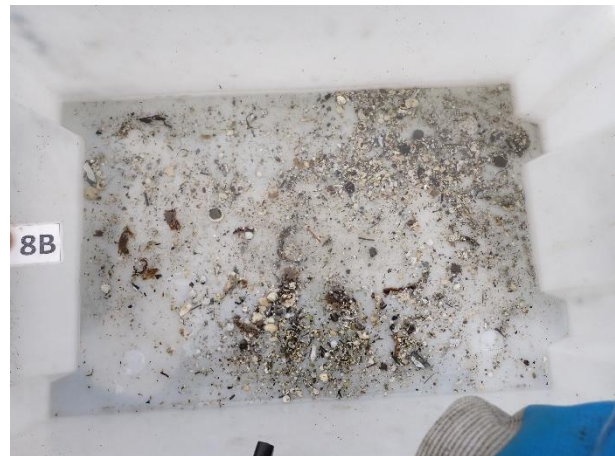
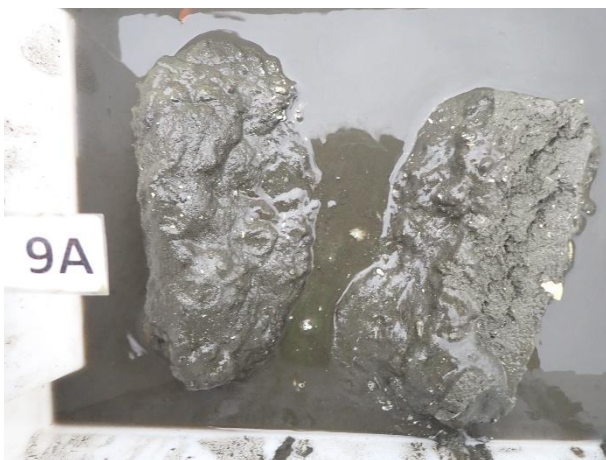
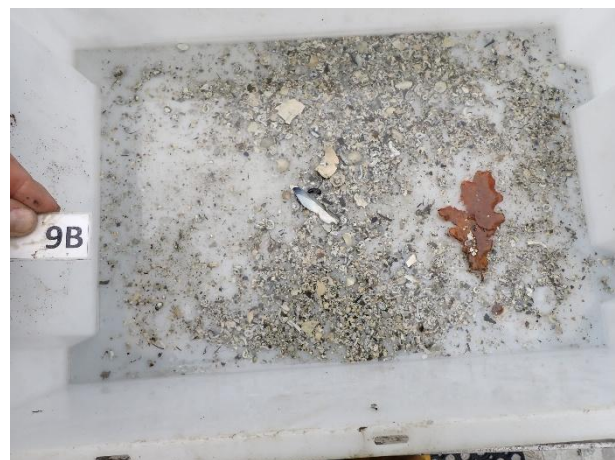
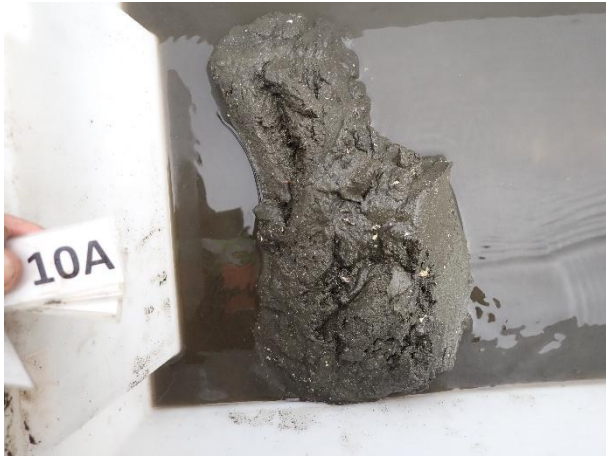
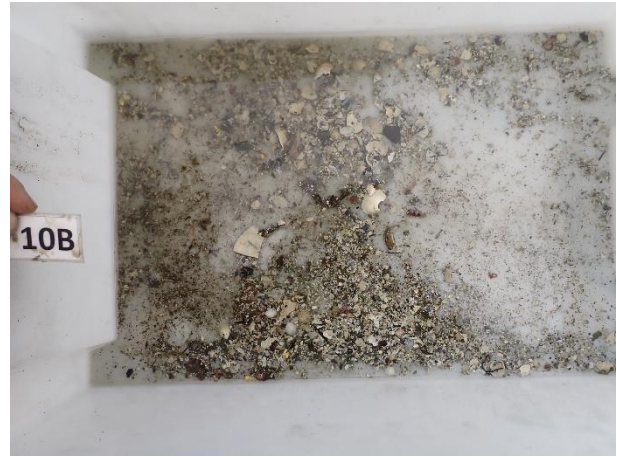
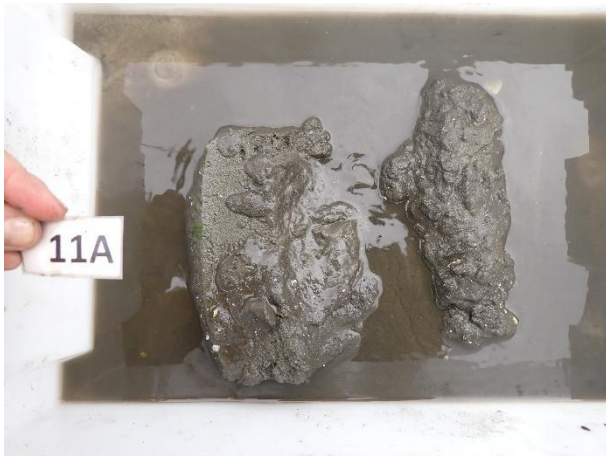
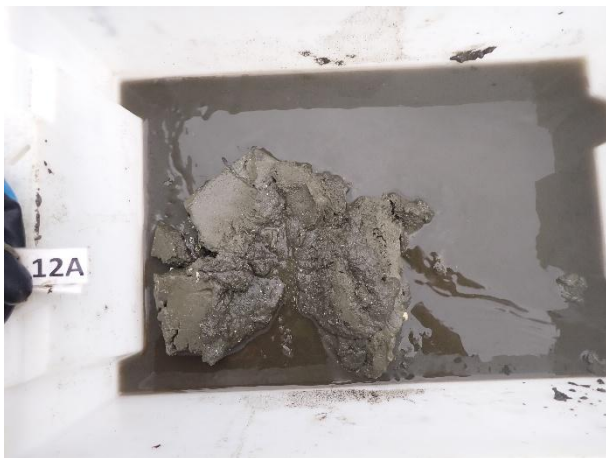
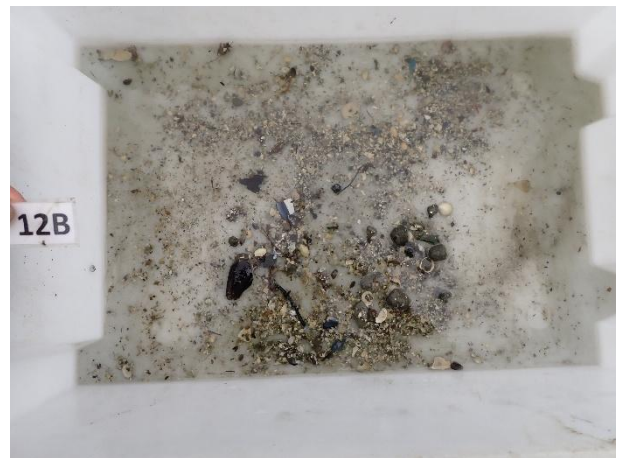
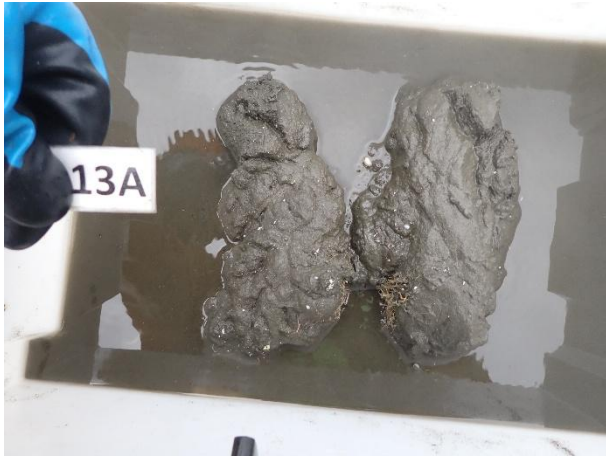
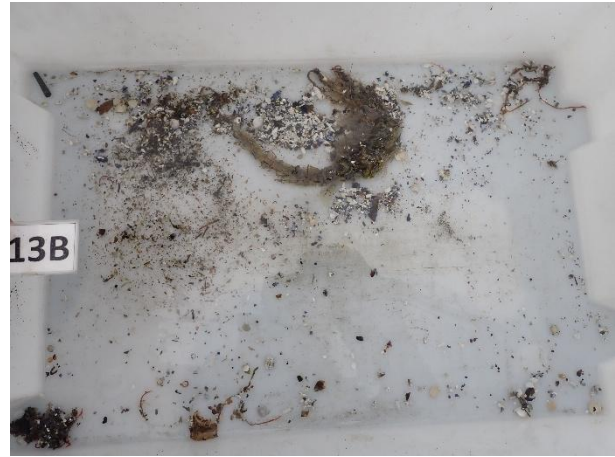
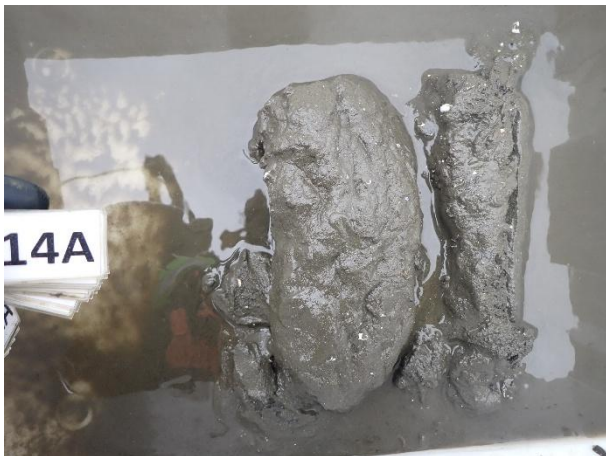
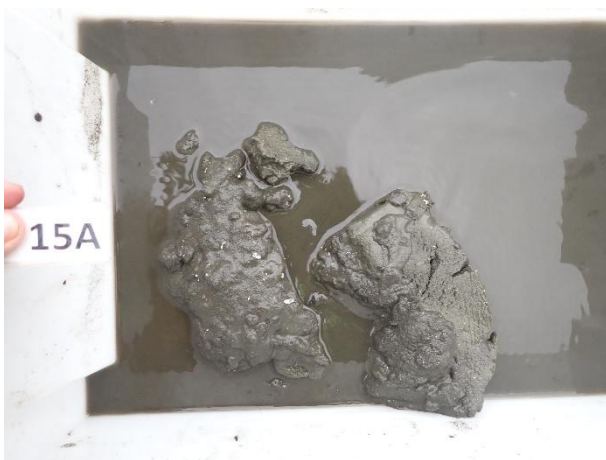
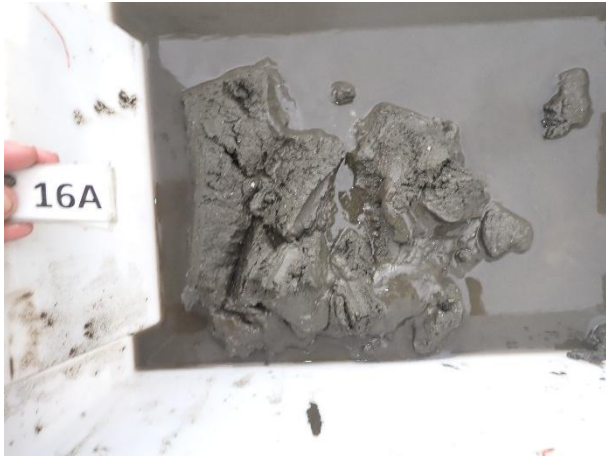
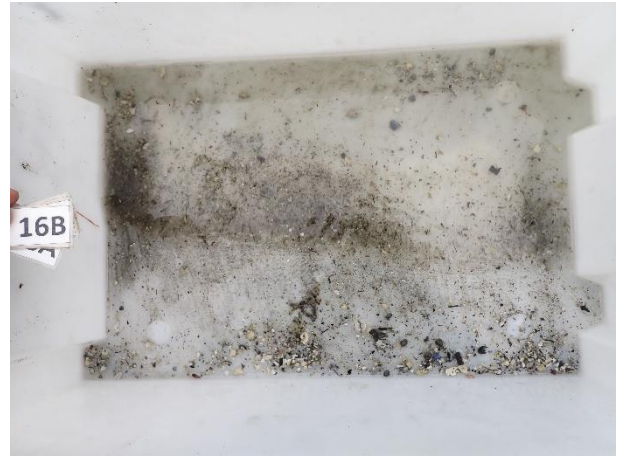
Vedlegg – Bilder fra prøvestasjoner

Bilder nedenfor viser sediment (A) og ferdig vasket prøve (B) ved stasjonene.
