B-undersøkelse

Lokalitet VINTERNESET (39737)

Lokalitetstilstand 1

Rapport ID 20427

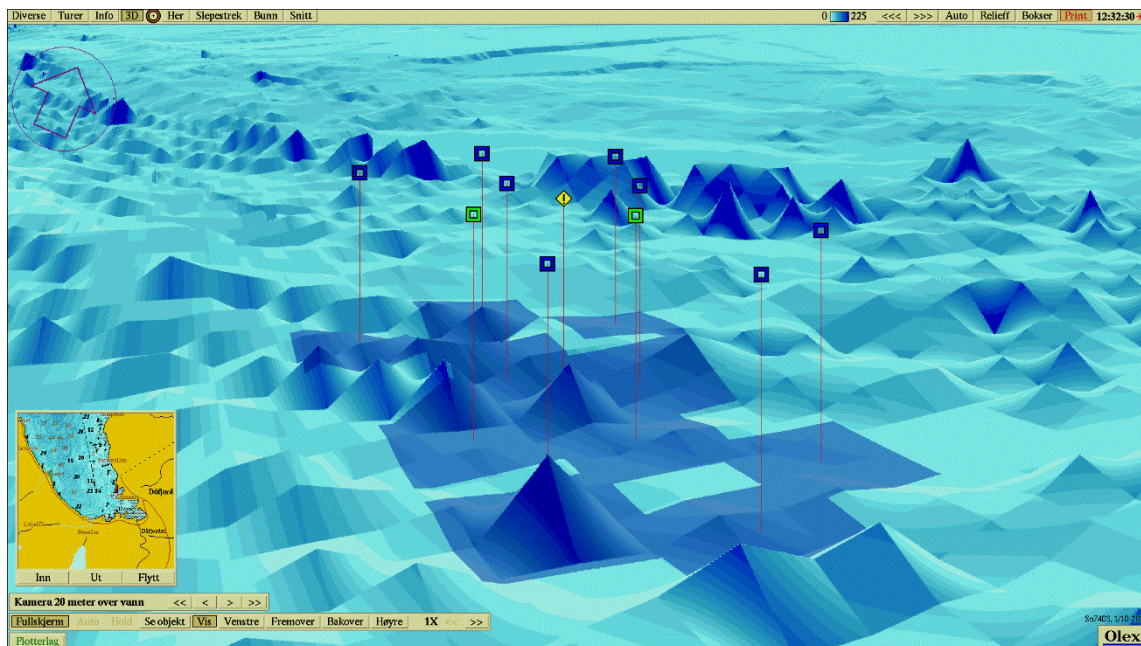
Figur 3. 3D-visning rundt utslippspunktet (nord-nordøstlig orientering) og prøvestasjoner med tilstandsklassifisering: blå firkant; Tilstand 1, grønn firkant; Tilstand 2, gul firkant; Tilstand 3, rød firkant; Tilstand 4. Kartdatum WGS84.

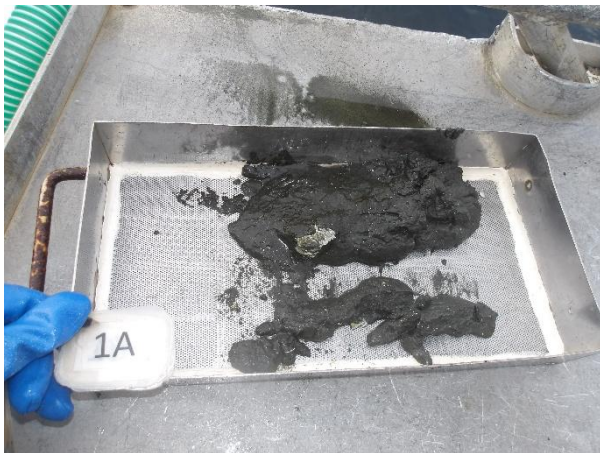
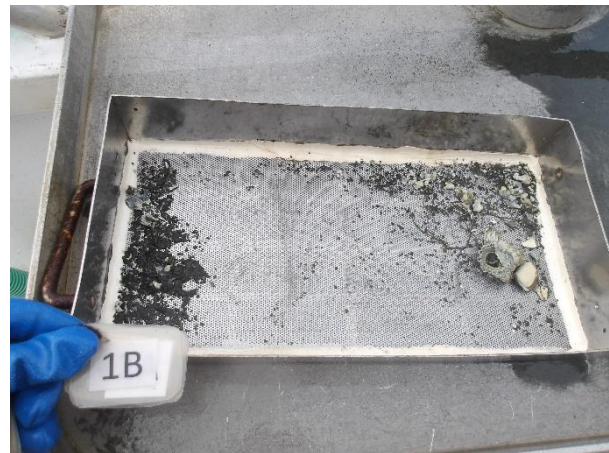
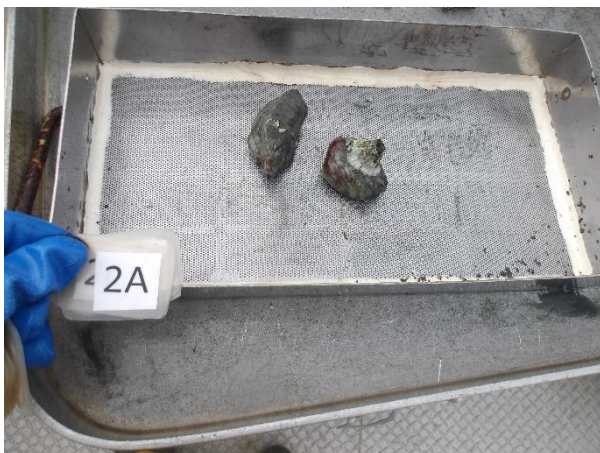
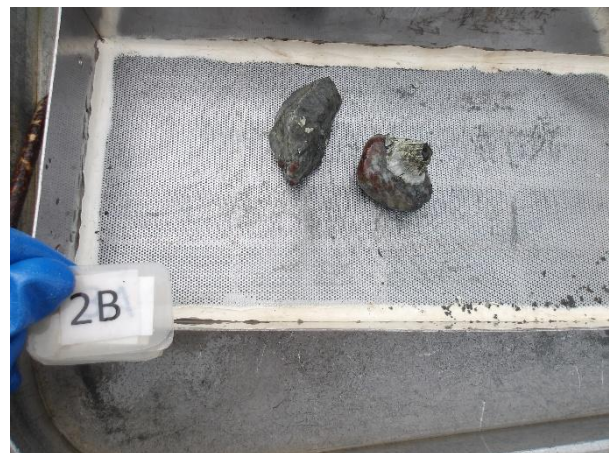
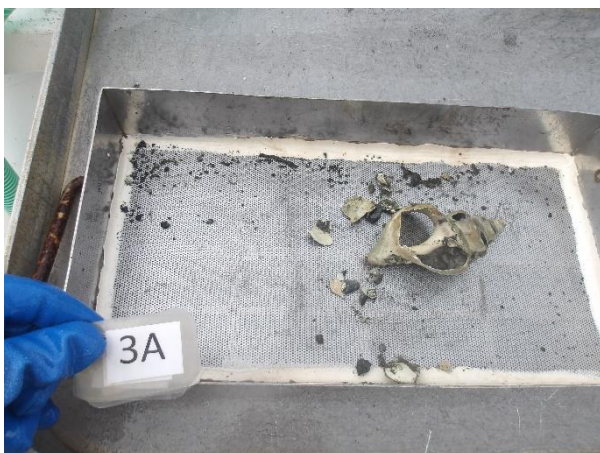
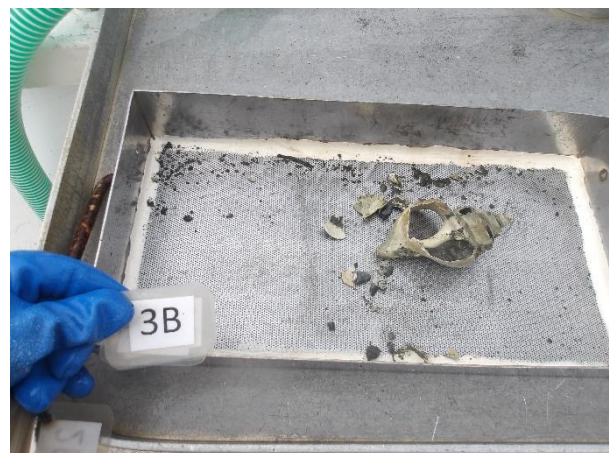
Vedlegg – Bilder fra prøvestasjoner

Bilder nedenfor viser sediment (A) og ferdig vasket prøve (B) ved stasjonene.
