B-undersøkelse

Lokalitet REITHOLMEN (13887)

Lokalitetstilstand 1

Rapport ID 20473

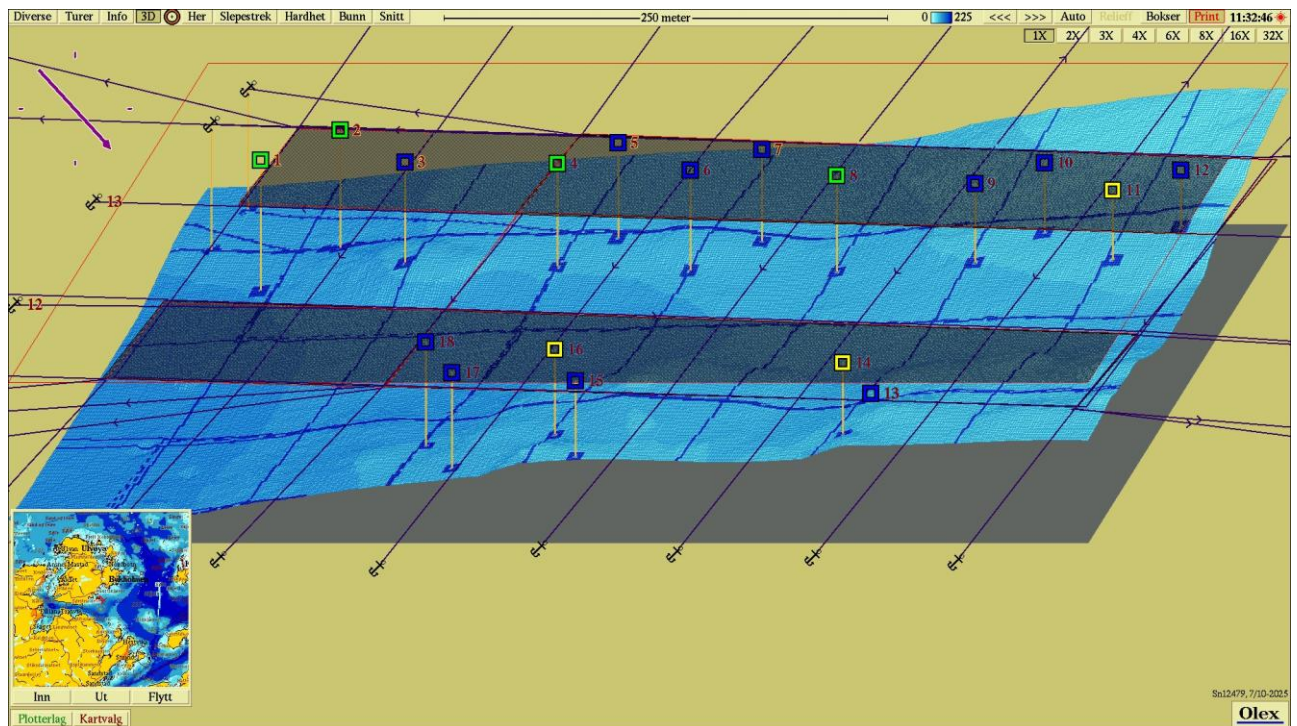
Figur 3. 3D-visning av anlegget og prøvestasjoner (sørøstlig orientering) med tilstandsklassifisering: blå firkant; Tilstand 1, grønn firkant; Tilstand 2, gul firkant; Tilstand 3, rød firkant; Tilstand 4. Kartdatum WGS84.

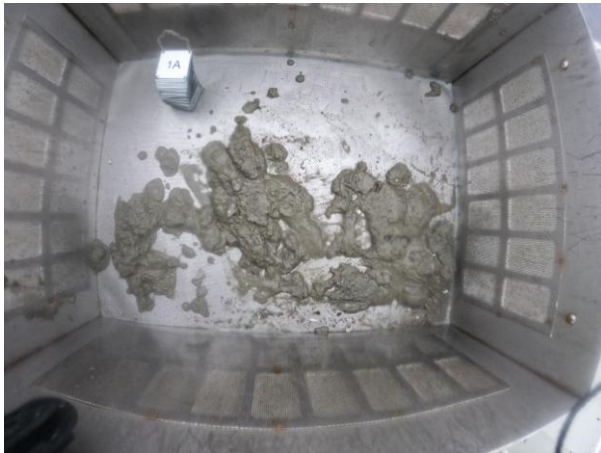
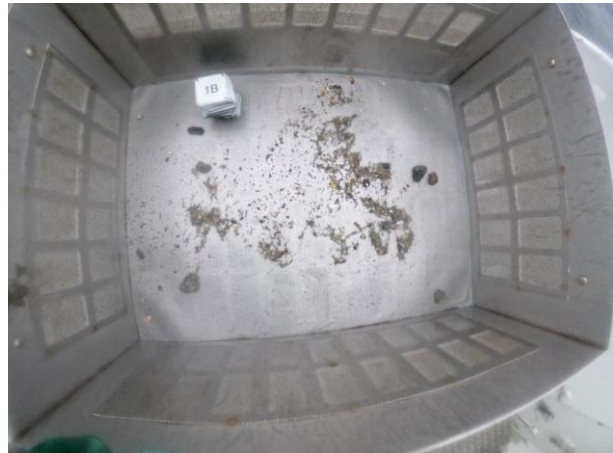
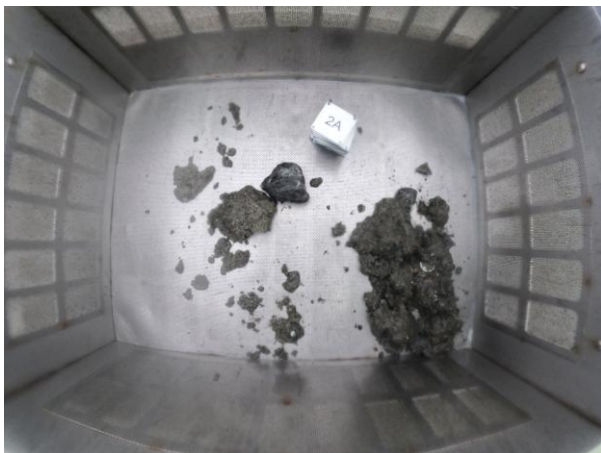
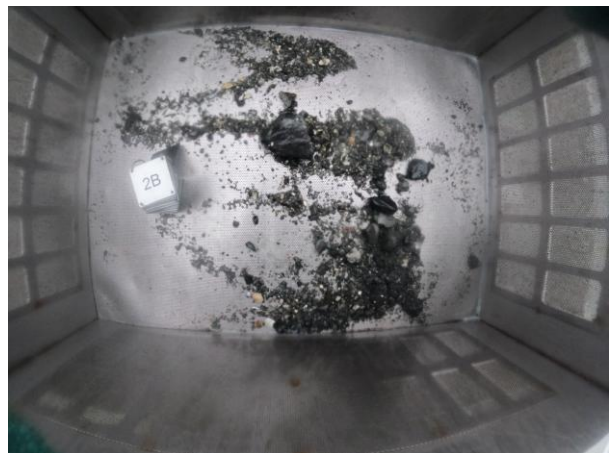
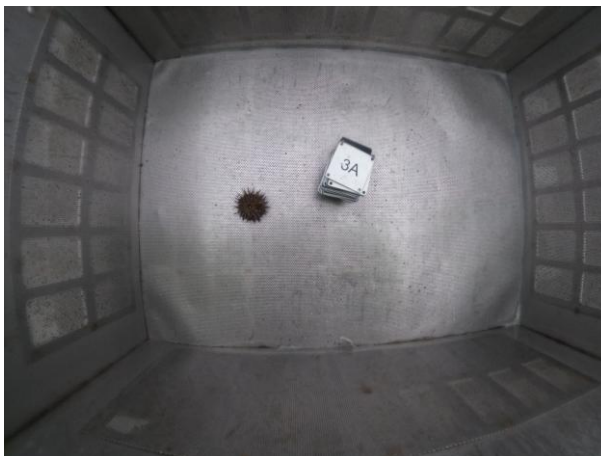
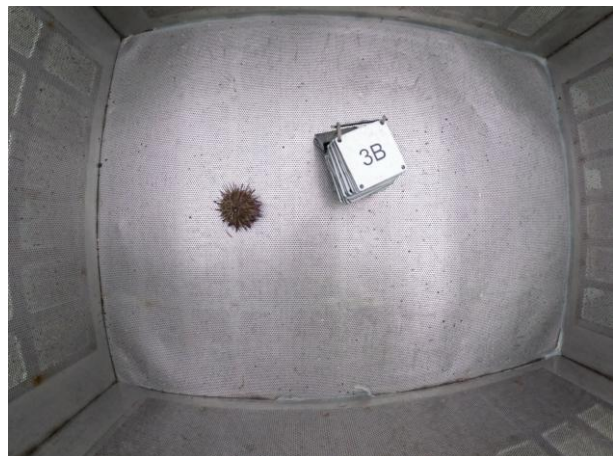
Vedlegg – Bilder fra prøvestasjoner

Bilder nedenfor viser sediment (A) og ferdig vasket prøve (B) ved stasjonene.
