B-undersøkelse

Lokalitet SESSØYA (30877)

Lokalitetstilstand 2

Rapport ID 20478

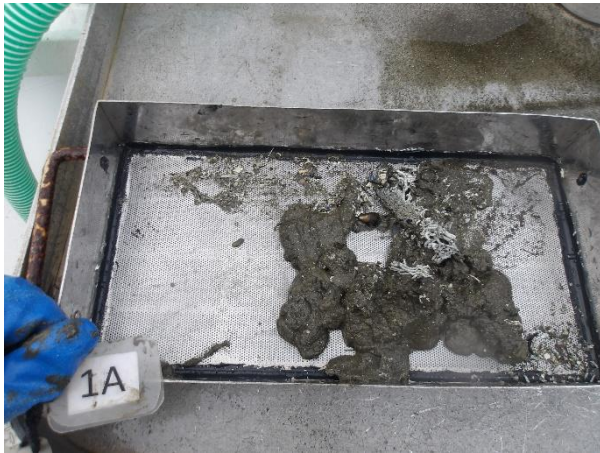
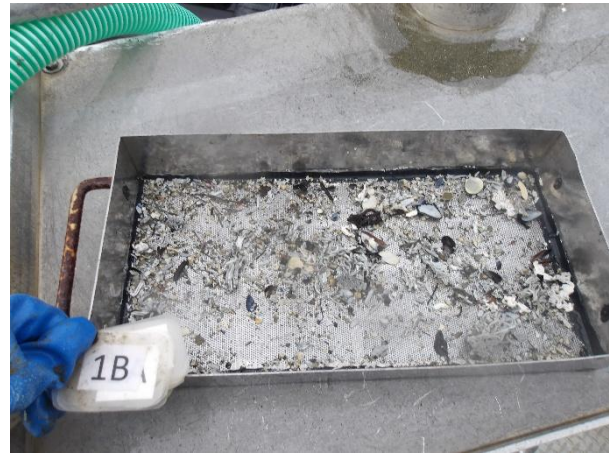
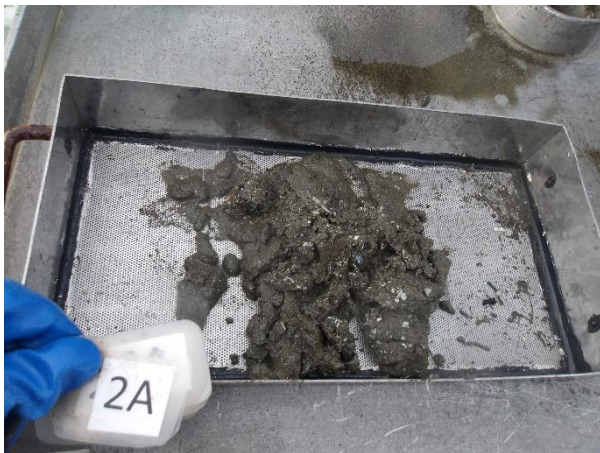
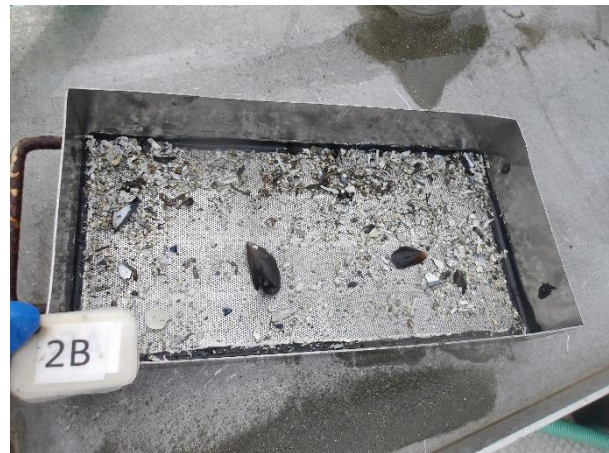
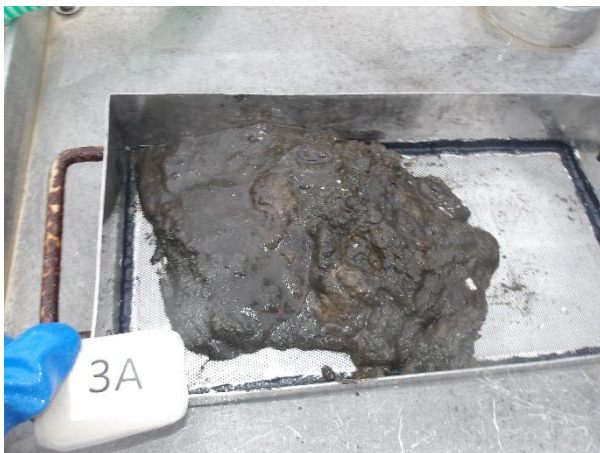
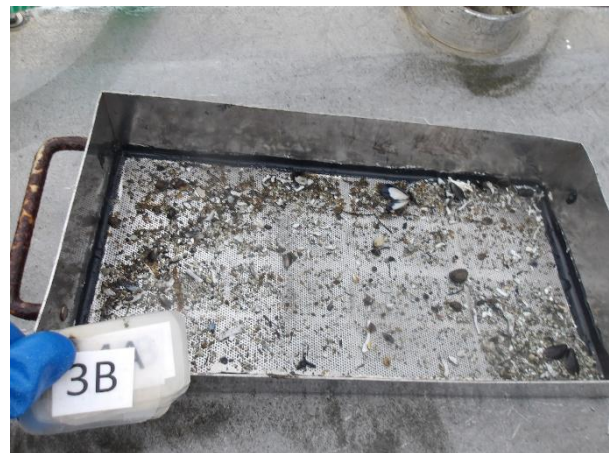
Vedlegg – Bilder fra prøvestasjoner

Bilder nedenfor viser sediment (A) og ferdig vasket prøve (B) ved stasjonene.
